COMUNE DI GARNIGA TERME

**VARIANTE N. 2 AL PRG PER OPERE PUBBLICHE -
POTENZIAMENTO VIABILITÀ ESISTENTE – STRADA DI
ACCESSO A MALGA ALBI**

STUDIO DI COMPATIBILITÀ

Relazione n° 1232_studio_compatibilità
Trento, dicembre2021

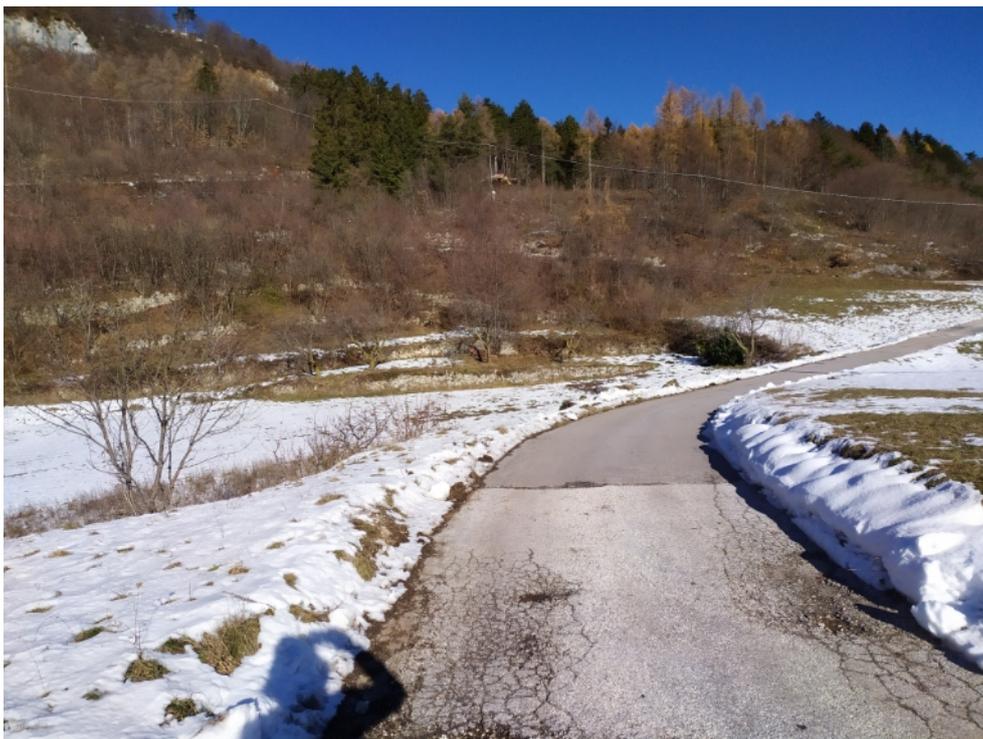
Per quanto concerne i primi tre tratti descritti non si rilevano particolari criticità di instabilità complessiva del pendio in quanto la *pericolosità (H2)* è legata alla puntuale elevata acclività per la presenza di alcune coste rocciose lungo la strada stessa (da Foto 3 a Foto 6).

Foto 3. Panoramica ripresa dal punto P002 del rilievo con visibile sullo sfondo la costa rocciosa che non evidenzia particolari criticità per instabilità complessiva.

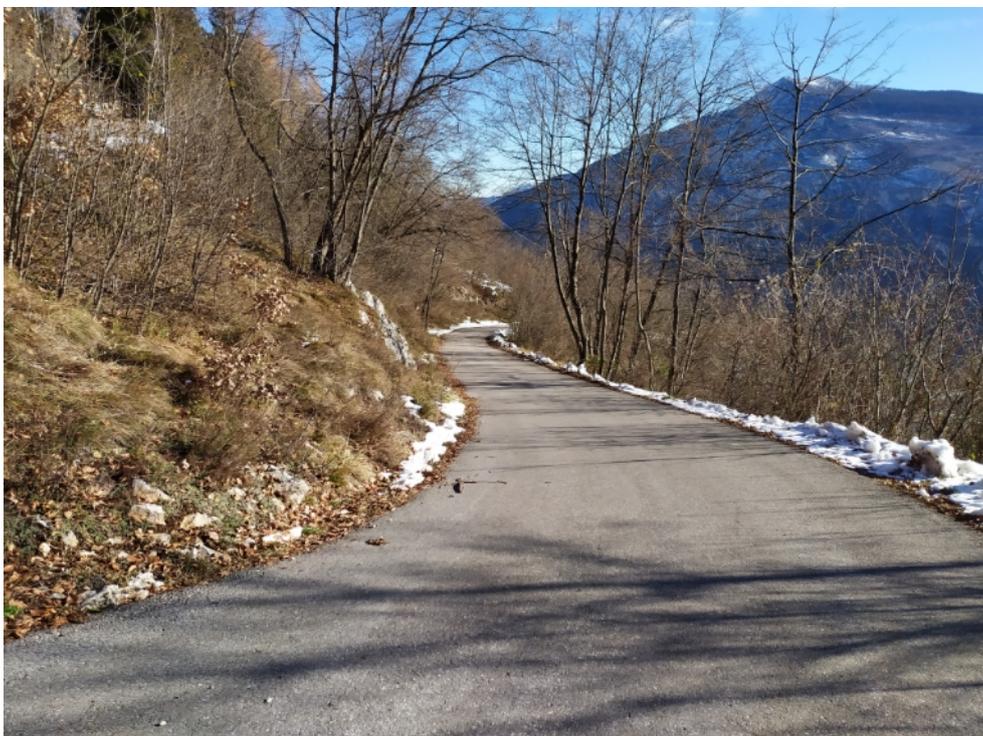
Foto 4. Panoramica ripresa dal punto P003 del rilievo con visibile il tratto di versante dove l'acclività è dovuta alla presenza di una costa rocciosa.

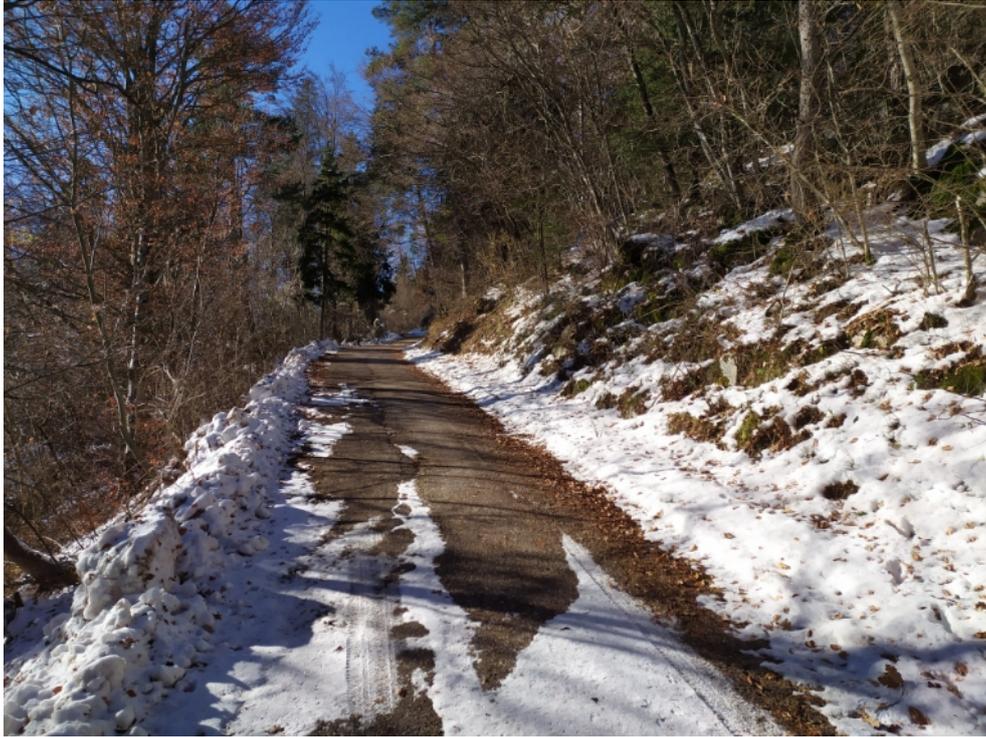
Foto 5. Panoramica ripresa dal punto P013 del rilievo con visibile il tratto di versante dove l'acclività è dovuta alla presenza di una costa rocciosa.

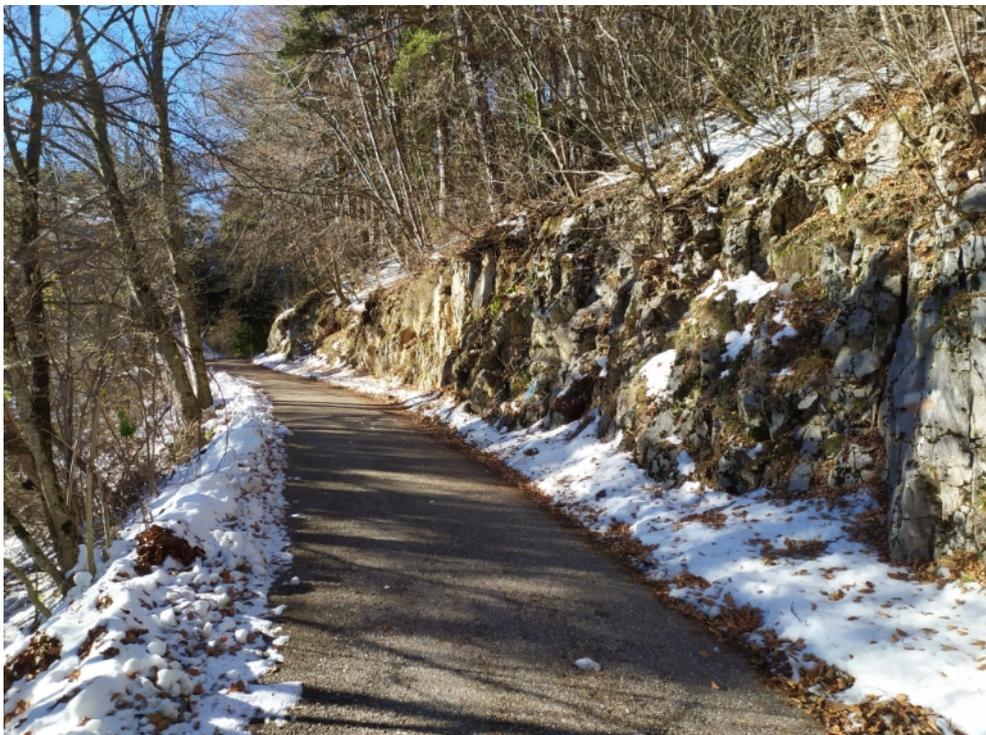
Foto 6. Panoramica ripresa dal punto P015 del rilievo con visibile il tratto di versante dove l'acclività è dovuta alla presenza di una costa rocciosa.

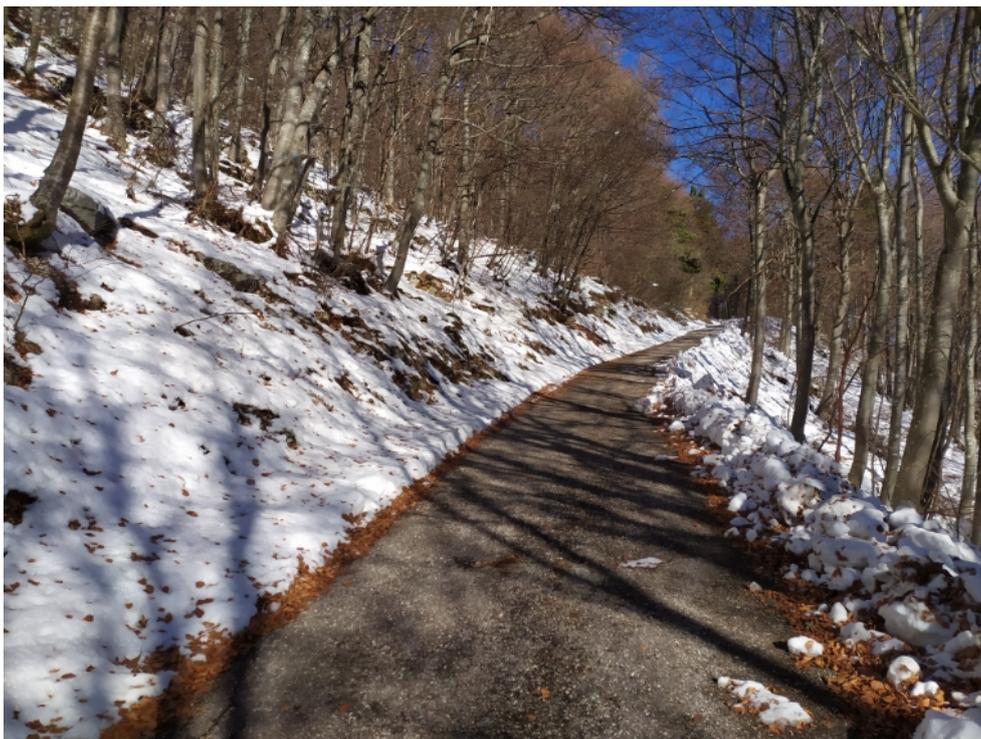
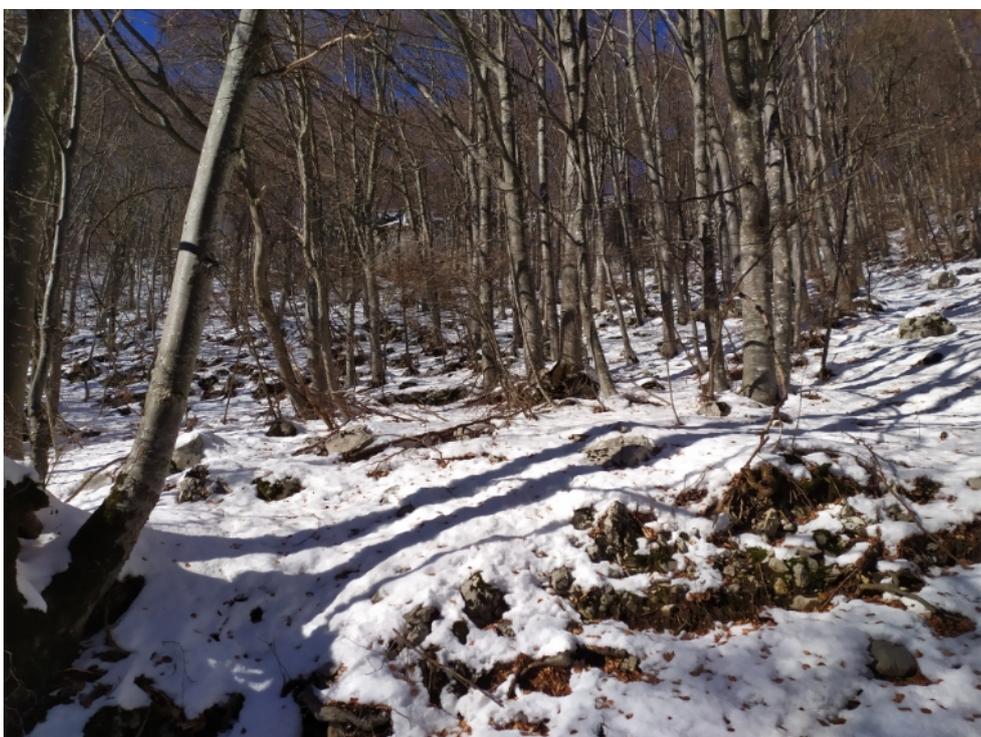
Nell'ultimo settore, dove per altro maggiore risulta la *pericolosità (H3)* secondo la cartografia provinciale, si è osservata la presenza di una copertura sciolta di natura gravitativa a blocchi che comunque non manifesta segnali di particolare instabilità globale in virtù dei complessivi buoni parametri geomeccanici dei terreni stessi e di una affermata copertura boschiva (Foto 7, Foto 8).

Foto 7. Panoramica ripresa dal punto P017 del pendio piuttosto acclive caratterizzato da una potente successione sciolta quaternaria.

Foto 8. Panoramica ripresa verso monte dal punto P017 del pendio a monte della strada piuttosto acclive caratterizzato da una potente successione sciolta quaternaria.

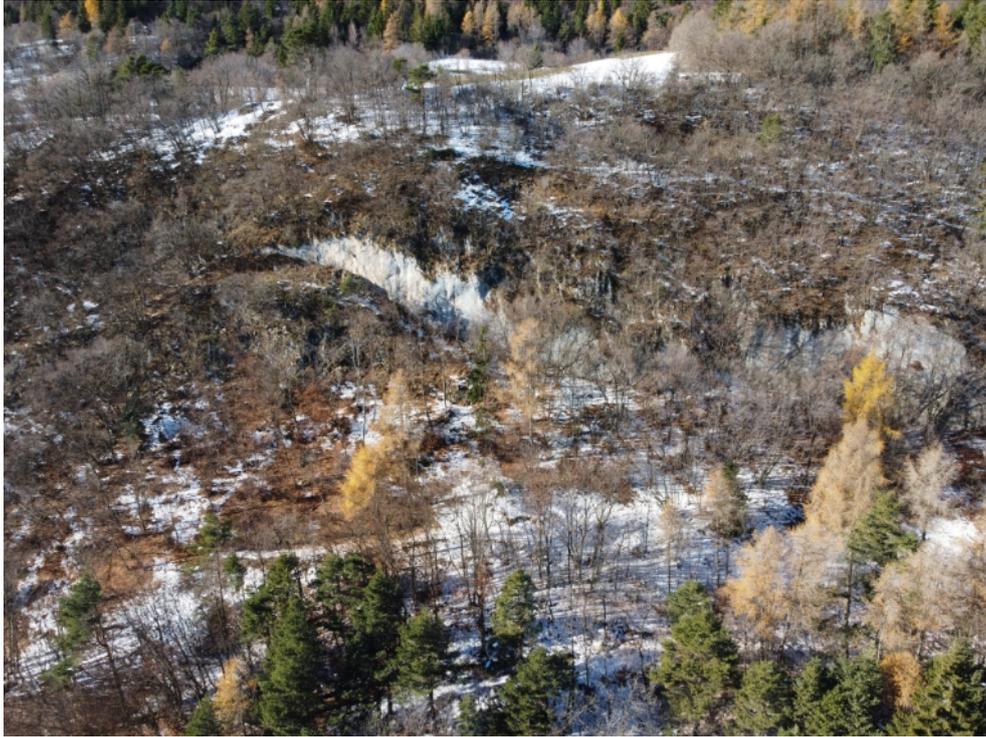
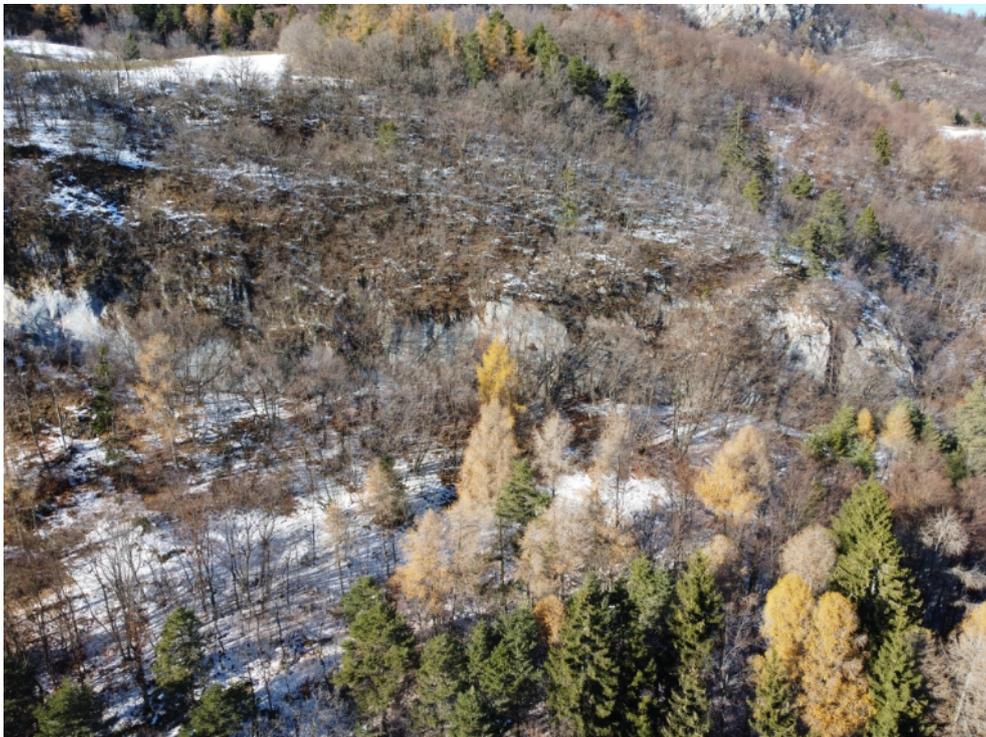
Essa è dovuta ad una costa rocciosa disposta intorno alla quota di circa 1020 m s.l.m. che presenta tuttavia uno sviluppo verticale relativamente limitato e delimitato alla base da una marcata copertura detritica, ben vegetata e caratterizzata da puntuali contropendenze e piccoli gradoni che interrompono la continuità ed uniformità del pendio (Foto 9, Foto 10, Figura 15, Figura 16).

Tenuto conto della conformazione del versante, delle relativamente contenute estensioni degli affioramenti si ritiene piuttosto bassa la possibilità che dei massi interessino la viabilità esistente.

Foto 9. Panoramica area con visibile la potenziale area sorgente (MCE) di quota 1020 m s.l.m. con visibili le puntuali contropendenze e gradonature che caratterizzano la falda detritica a monte della strada oggetto di variante.

Foto 10. Panoramica area con visibile la potenziale area sorgente (MCE) di quota 1020 m s.l.m. con visibili le puntuali contropendenze e gradonature che caratterizzano la falda detritica a monte della strada oggetto di variante.

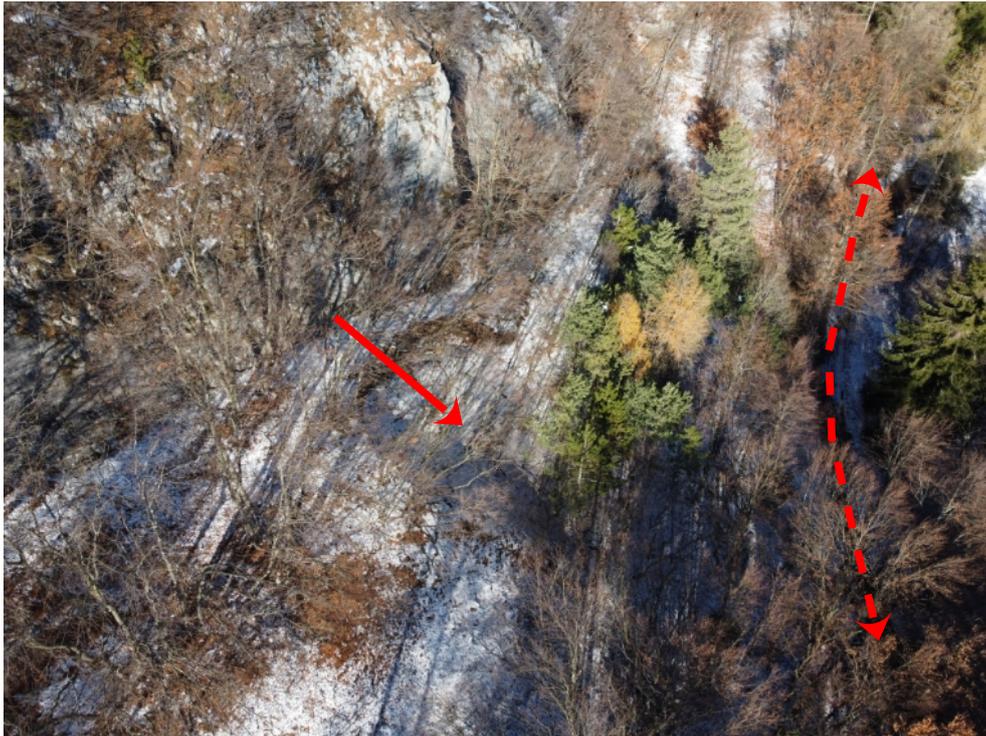
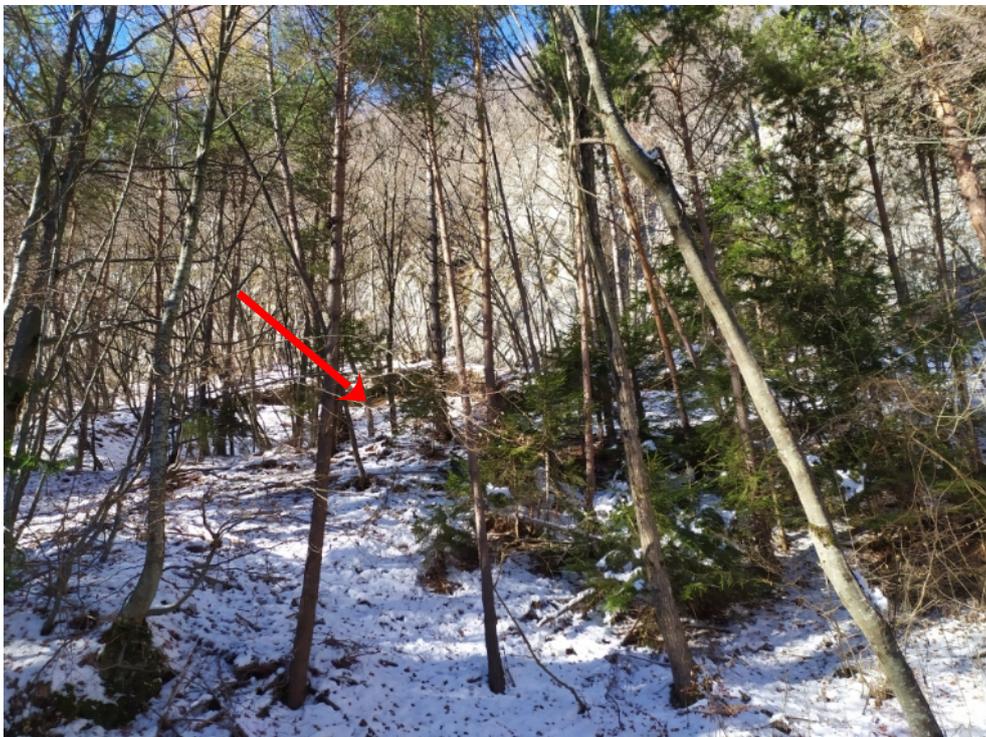
Si vuole inoltre osservare che il tratto della strada più vicino alla parete rocciosa (tra i punti P005 e P006) vede a monte la presenza di una marcata contropendenza a funzione quasi di piccolo vallo (Foto 11, Foto 12).

Foto 11. Panoramica area con visibile la potenziale area sorgente (MCE) di quota 1020 m s.l.m. con indicato dalla freccia rossa il piccolo vallo posto a monte della strada oggetto di variante (linea rossa tratteggiata).

Foto 12. Panoramica da valle in cui si può osservare la presenza del piccolo vallo posto alla base delle pareti rocciose.

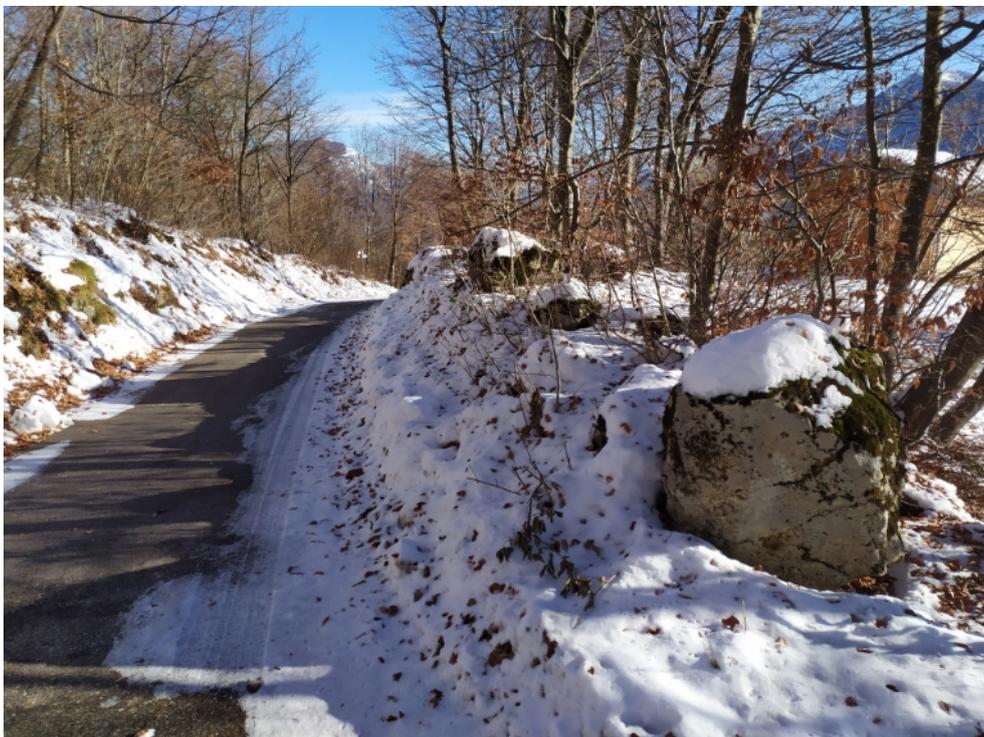
Per quanto concerne la valutazione del fenomeno potenzialmente atteso l'osservazione dei testimoni muti presenti lungo il ciglio della viabilità esistente consente di affermare che mediamente i massi osservati hanno dimensioni relativamente contenute ($1,0 - 1,5 \text{ m}^3$) ma risultano in posto da diverso tempo (presumibilmente conseguenti le movimentazioni di terreno per la costruzione della strada stessa), come indica la copertura a muschio (Foto 13).

Foto 13. Panoramica lungo la viabilità esistente in corrispondenza del punto di rilievo P012 dove si possono osservare alcuni massi significativi della tipologia del deposito.

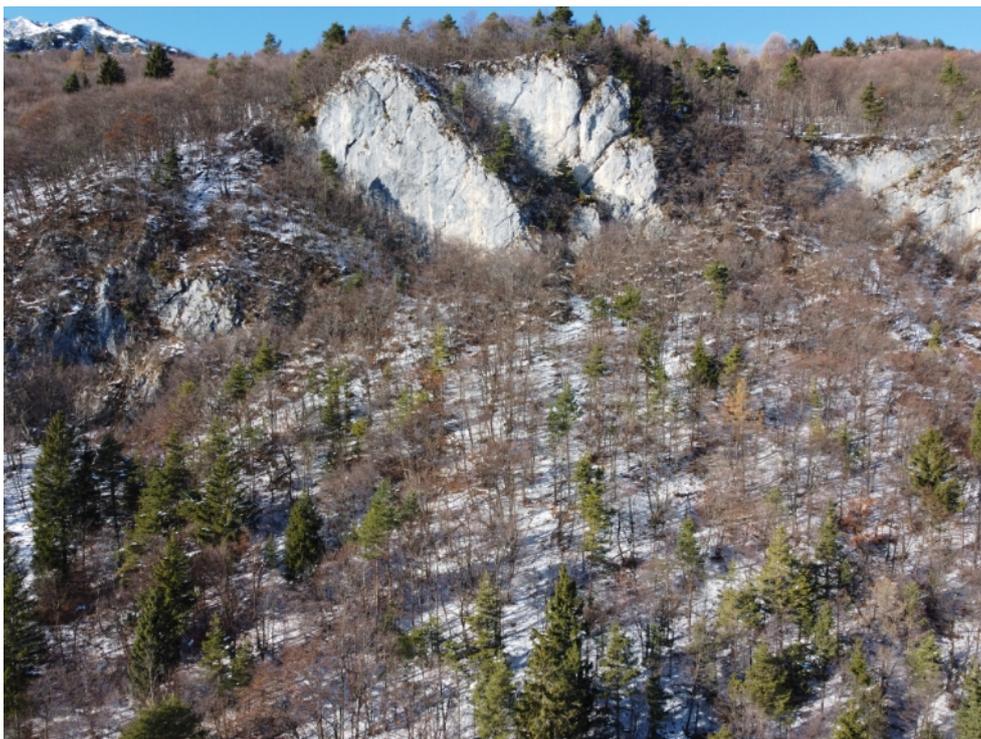
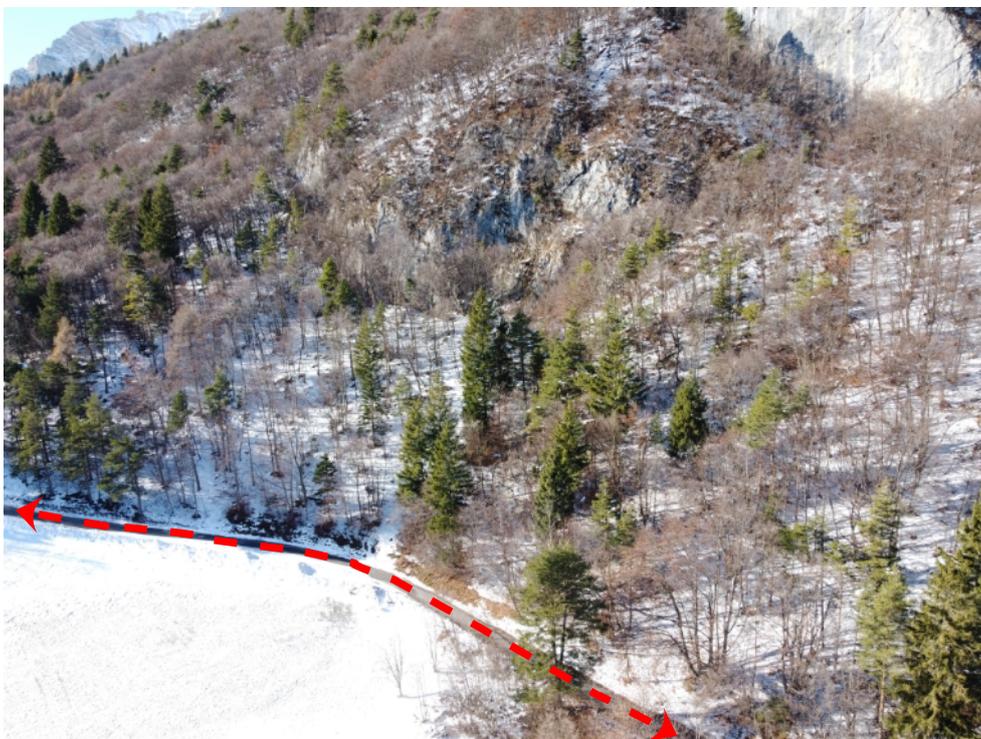
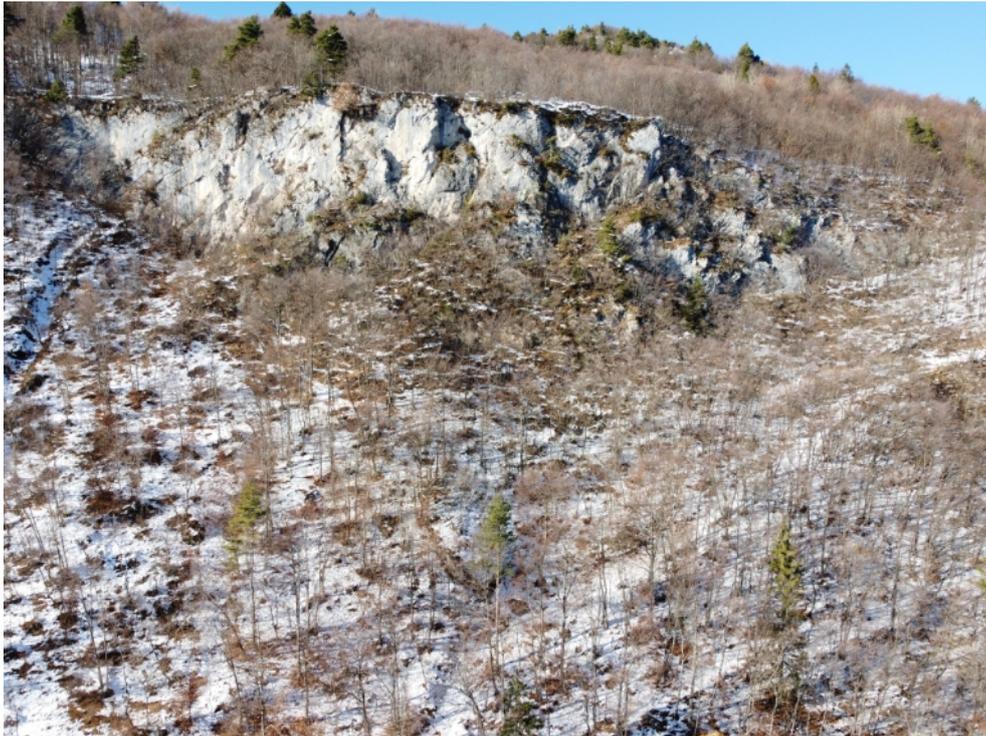
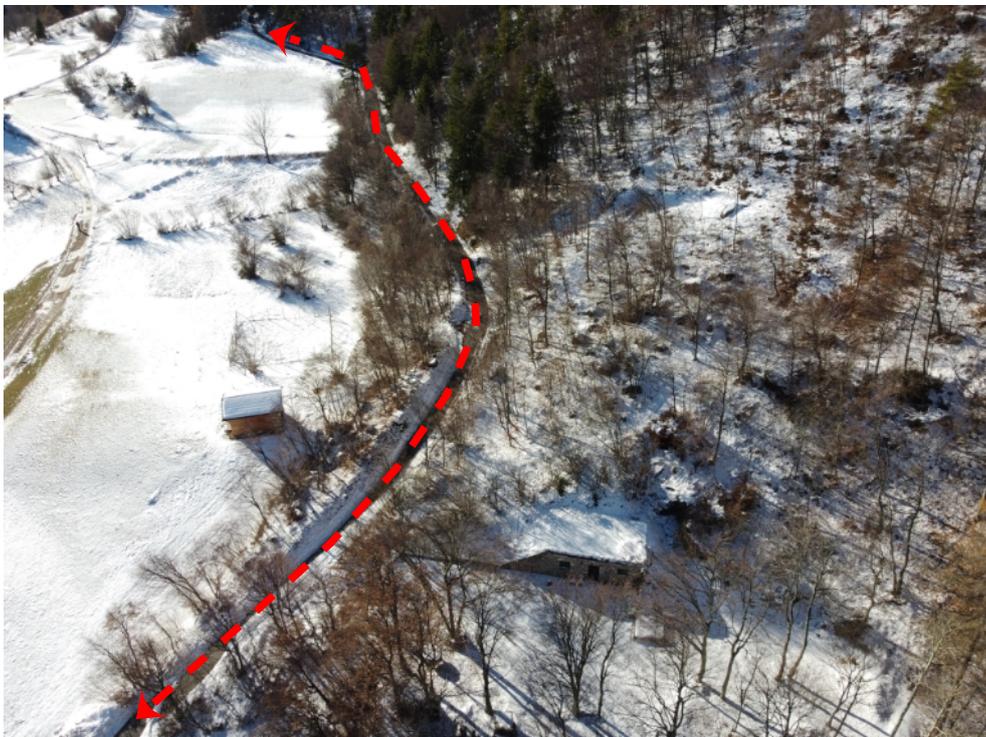
Al loro piede segue una importante falda detritica, talvolta a blocchi, piuttosto ben vegetata con puntuali interruzioni di pendenza dovute storici elementi di accesso e servizio al bosco (Foto 14, Foto 15, Foto 16, Foto 17, Figura 17, Figura 18).

Stando a quanto osservato si ritiene che il tratto di strada maggiormente esposto alle condizioni di potenziale pericolo per *ambito crolli rocciosi* risulta essere quello compreso tra i punti P010 e P012 risultando esso più vicino alle pareti rocciose e dove il pendio risulta relativamente più omogeneo.

Foto 14. Panoramica area con visibile la potenziale area sorgente (OSV) di quota 1150 m s.l.m., nel suo settore SW, in cui si può apprezzare la falda detritica e con visibili le puntuali contropendenze e gradonature.

Foto 15. Panoramica area con visibile la potenziale area sorgente (OSV) di quota 1150 m s.l.m., nel suo settore SW, in cui si può apprezzare la falda detritica e la strada oggetto di variante (linea rossa tratteggiata).

Foto 16. Panoramica area con visibile la potenziale area sorgente (OSV) di quota 1150 m s.l.m., nel suo settore NE, in cui si può apprezzare la falda detritica con visibili le puntuali contropendenze.

Foto 17. Panoramica area con visibile la falda detritica, nel suo settore NE, con visibili le puntuali contropendenze e la strada oggetto di variante (linea rossa tratteggiata).

In relazione a quanto osservato per la compatibilità della variante si consiglia l'effettuazione periodica di un monitoraggio visivo delle principali coste rocciose (specie nel tratto compreso tra i punti di rilievo P010 e P019) per accertare che non vi siano evidenti segnali di nuove spaccature da cui si possano enucleare massi di dimensioni significative; nella quale evenienza si andranno ad effettuare puntuali disaggi e pulizie.

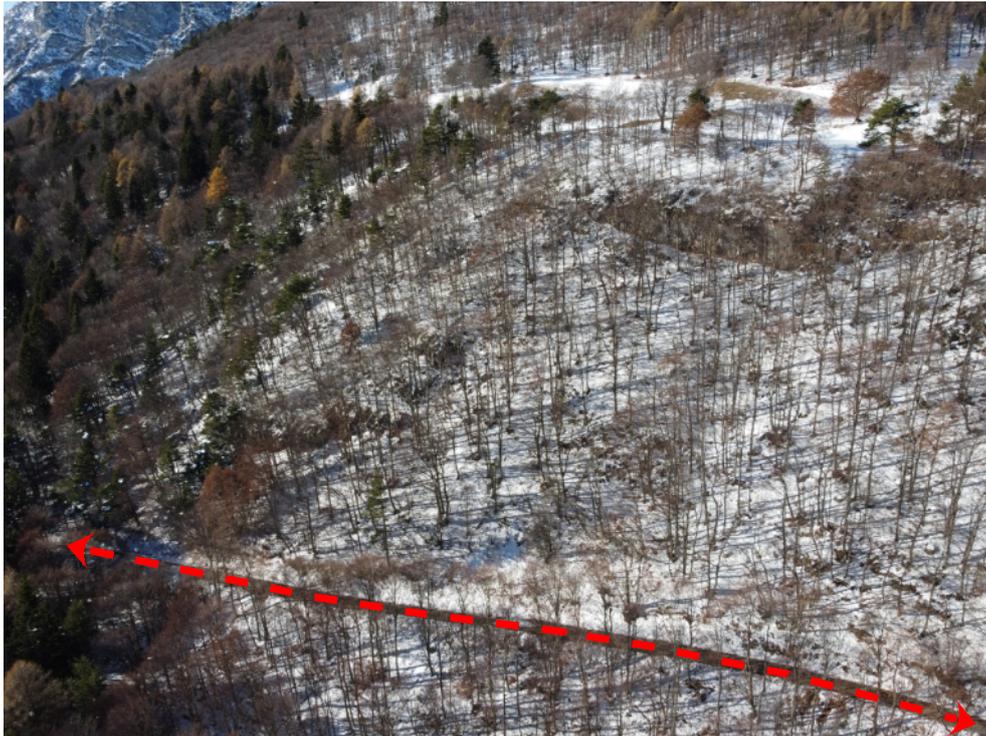
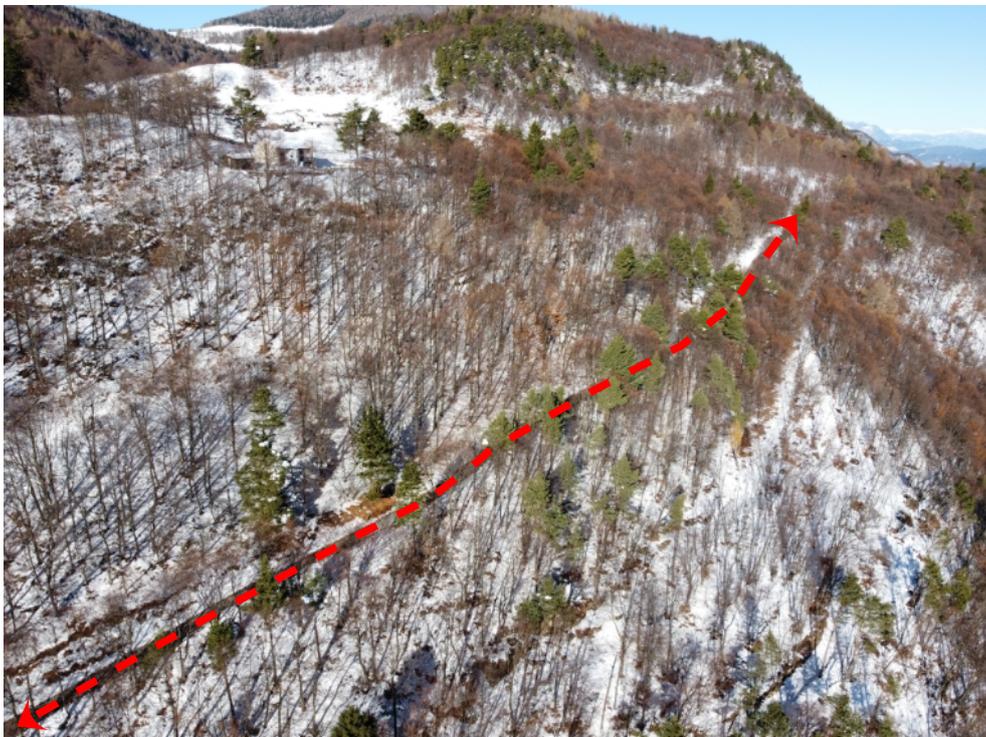
Al loro piede e fino a poco a valle della viabilità in esame segue una importante falda detritica piuttosto regolare ma ben vegetata e con puntuali piccole gradonature (Foto 20, Foto 21, Figura 19, Figura 20).

Stando a quanto osservato si ritiene che il tratto di strada maggiormente esposto alle condizioni di potenziale pericolo per *ambito crolli rocciosi* risulta essere quello compreso tra i punti P016 e poco oltre il punto P018 risultando esso più vicino alle pareti rocciose e dove il pendio risulta relativamente più omogeneo.

Per quanto concerne la valutazione del fenomeno potenzialmente atteso l'osservazione dei testimoni muti presenti lungo la strada consente di affermare che mediamente i massi osservati hanno dimensioni relativamente contenute (inferiori a 1,0 m³).

Foto 20. Panoramica area con visibile la potenziale area sorgente (RTZ) di quota 1240 m s.l.m., nel suo settore SW, in cui si può apprezzare la falda detritica ed in rosso la viabilità in esame.

Foto 21. Panoramica area con visibile la potenziale area sorgente (RTZ) di quota 1240 m s.l.m., nel suo settore SW, in cui si può apprezzare la falda detritica ed in rosso la viabilità in esame.
