COMUNE DI GARNIGA TERME

PIANO REGOLATORE GENERALE INSEDIAMENTI STORICI

VARIANTE SOSTANZIALE IN ADEGUAMENTO ALLA L.P.15/2015

SCHEDATURA EDIFICI STORICI E MANUFATTI ACCESSORI 1. PIAZZA

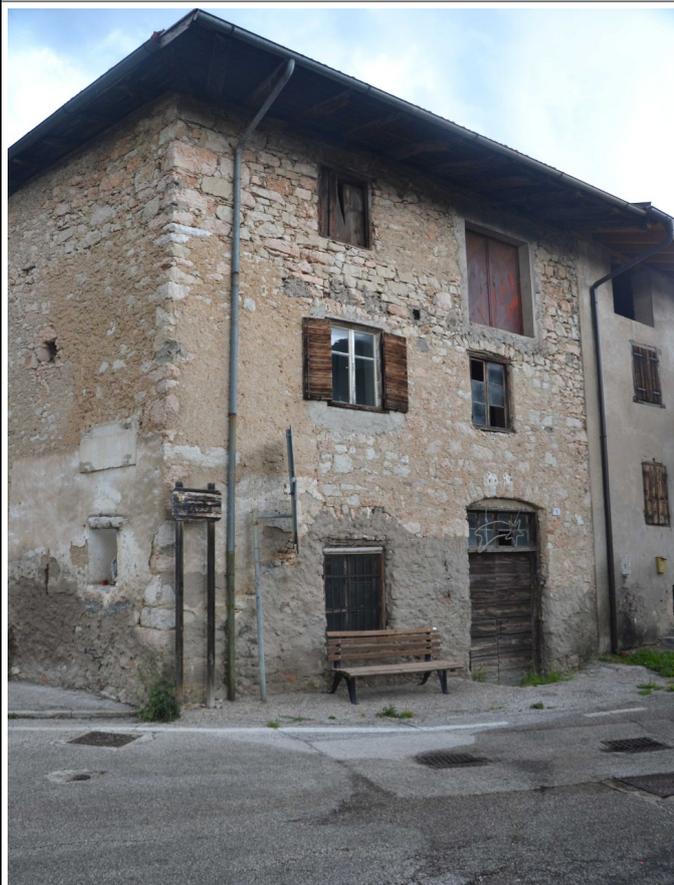
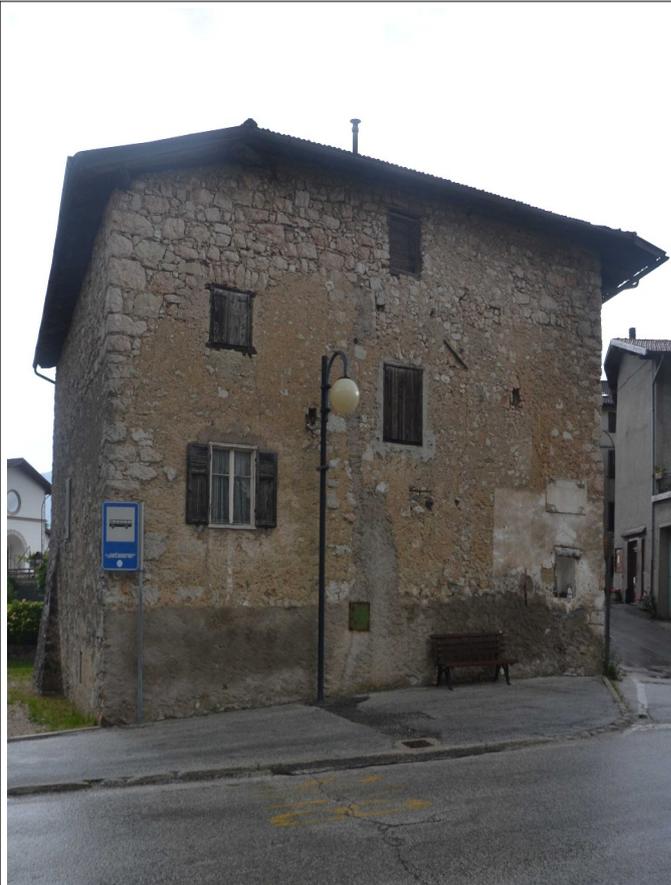
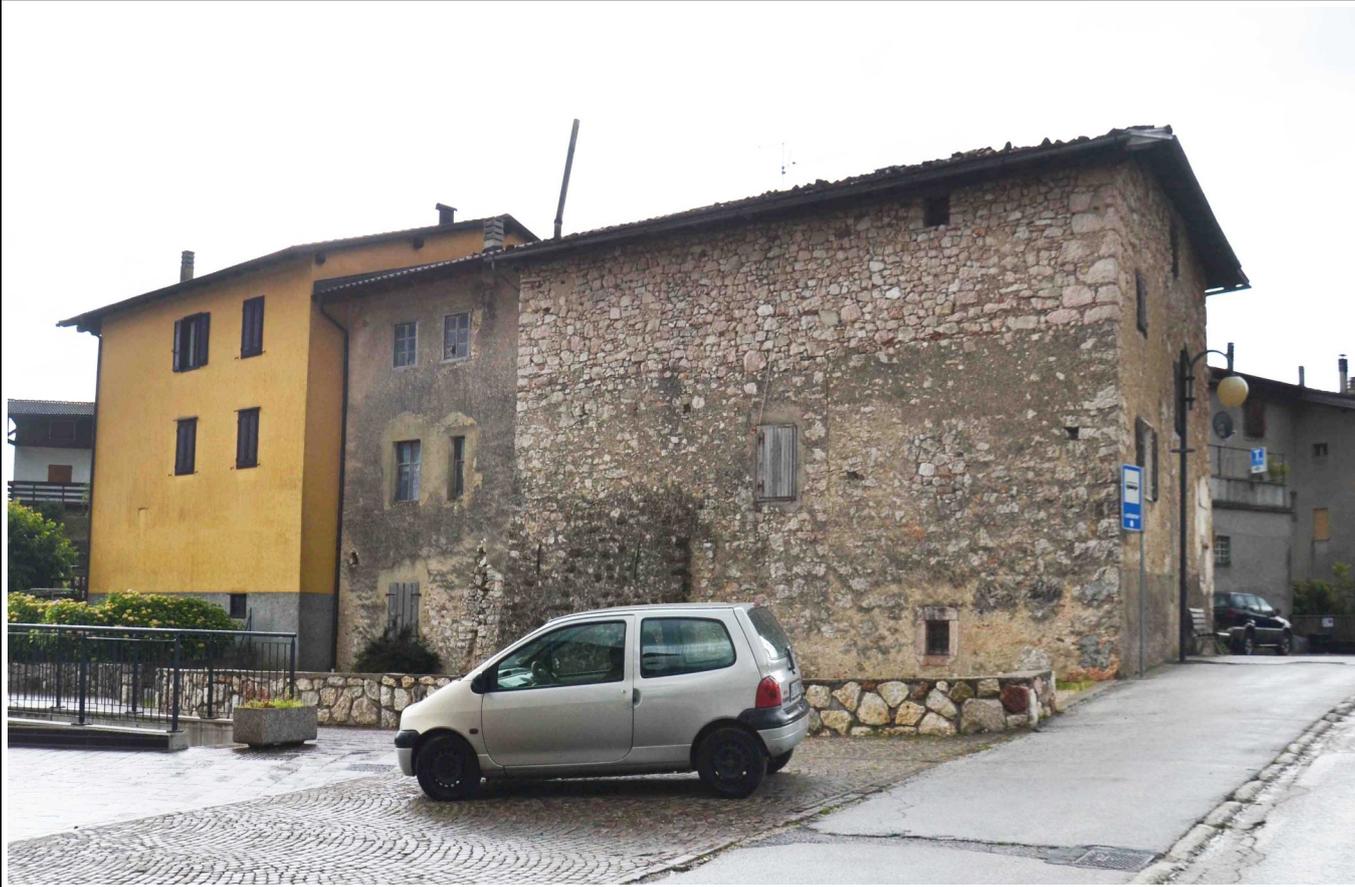
9. Documentazione fotografica:

6.6	materiale serramenti:	I	<i>V-veneziane</i>
6.7	materiale elementi oscuranti:	I	Stato di conservazione
6.8	materiale di finitura delle facciate:	P-I	<i>C-cattivo</i> <i>B-Buono</i>

6.9	materiale di finitura della copertura:	G	<i>O-ottimo</i>
6.10	materiale di finitura sottogronda:	L	Elementi decorativi
6.11	stato di conservazione facciate:	C	<i>P-portale in pietra</i>

6.12	stato di conservazione copertura/tetto:	C	<i>T-targhe commemorative</i> <i>CP-capitello</i>
6.13	presenza elementi decorativi:	CP	<i>D-dipinti/ceramiche</i> <i>F-foro rilevante</i>
			<i>M-cornici marcapiano</i> <i>B-bugnato</i>
			<i>C-contorni in pietra</i> <i>*non originale</i>
			<i>Z-zoccolo in pietra</i> <i>**parz.originale</i>

1. Categoria di intervento prevista:	RISTRUTTURAZIONE R3
2. Prescrizioni:	<ul style="list-style-type: none"> - Si proceda alla riqualificazione del prospetto ovest che affaccia sulla viabilità pubblica, prestando particolare attenzione alla distribuzione dei fori finestrati; - Si sostituisca l'attuale boccaporto situato al piano sottotetto del prospetto sud con un nuovo serramento realizzato in conformità con le tipologie indicate nel prontuario dei materiali; - Sia mantenuta la finitura raso sasso delle facciate ove presente; - La sopraelevazione art. 105 è vincolata al mantenimento della continuità di gronda con la p.ed. 112/1.

3. Note:	<ul style="list-style-type: none"> - Nell'ambito dell'intervento di ristrutturazione edilizia si richiede il mantenimento o la riproposizione della nicchia votiva presente sul prospetto ovest che affaccia sulla viabilità pubblica; - Nell'ambito dell'intervento di ristrutturazione edilizia, è consentita la demolizione con successiva ricostruzione finalizzata alla riqualificazione dell'immagine complessiva dell'edificio, anche mediante un intervento di architettura contemporanea.

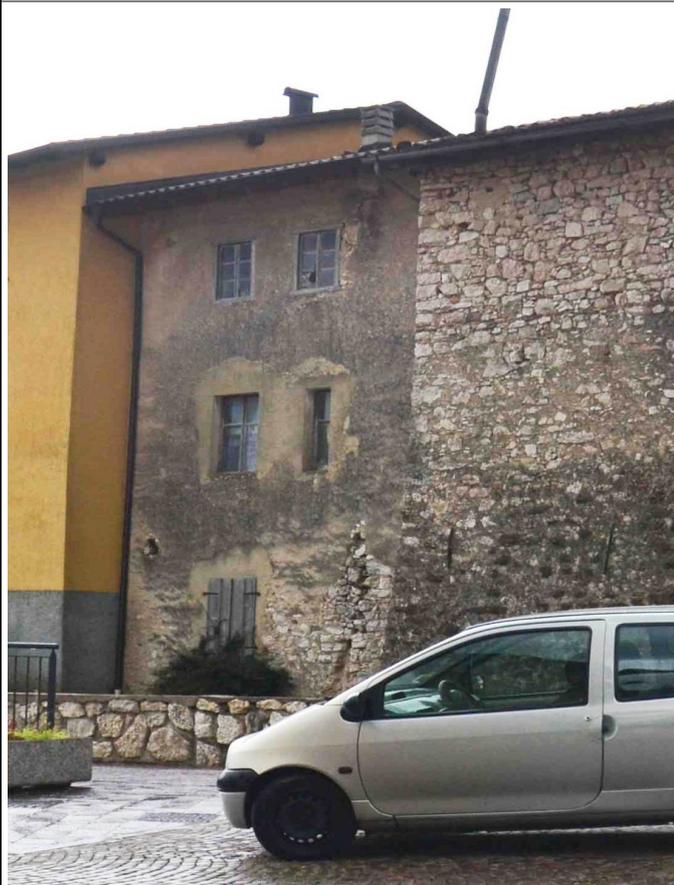
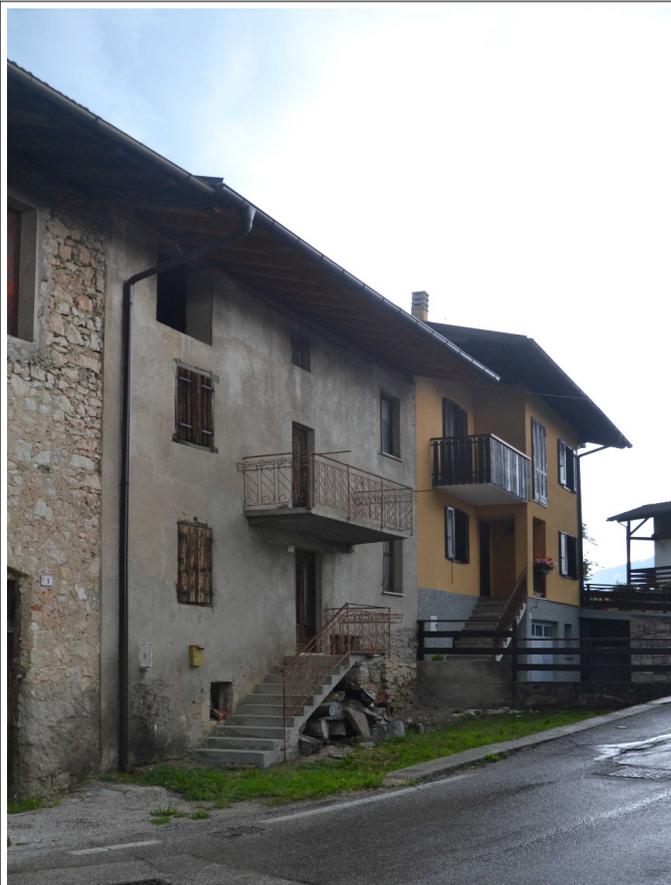
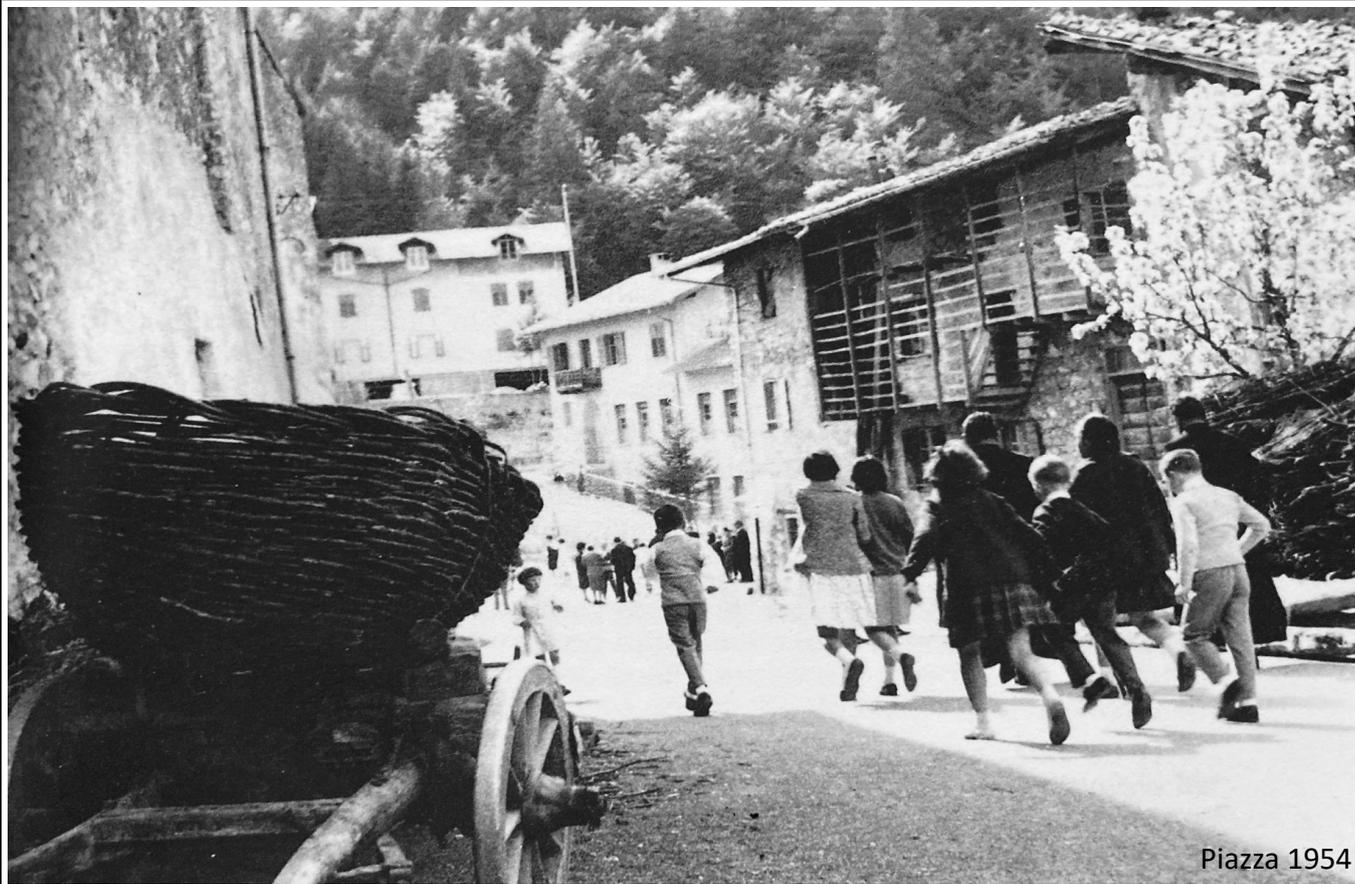
9. Documentazione fotografica:

6.9	materiale di finitura della copertura:	H	<i>O-ottimo</i>
6.10	materiale di finitura sottogronda:	L	Elementi decorativi
6.11	stato di conservazione facciate:	B-C	<i>P-portale in pietra</i>

6.12	stato di conservazione copertura/tetto:	B-C	<i>T-targhe commemorative</i> <i>CP-capitello</i>
6.13	presenza elementi decorativi:	-	<i>D-dipinti/ceramiche</i> <i>F-foro rilevante</i>
			<i>M-cornici marcapiano</i> <i>B-bugnato</i>
			<i>C-contorni in pietra</i> <i>*non originale</i>
			<i>Z-zoccolo in pietra</i> <i>**parz.originale</i>

1. Categoria di intervento prevista:	RISTRUTTURAZIONE R3
2. Prescrizioni:	- Si proceda alla riqualificazione degli aggetti del prospetto sud (parapetti, scale e balconi), in conformità con le tipologie indicate nel prontuario dei materiali; - La sopraelevazione art. 105 è vincolata al mantenimento della continuità di gronda con la p.ed. 112/2.
3. Note:	- È consentito il recupero filologico dei balconi del prospetto sud dell'edificio secondo testimonianza storica (vedi iconografia allegata).
4. Categoria di intervento prevista per gli spazi di pertinenza:	art. 50 Norme di attuazione
5. Fronte di pregio:	no
6. Recupero abitativo dei sottotetti con le modalità stabilite dall'art. 105 della L.P. 4 agosto 2015 nr. 15:	AMMESSA criteri di esclusione

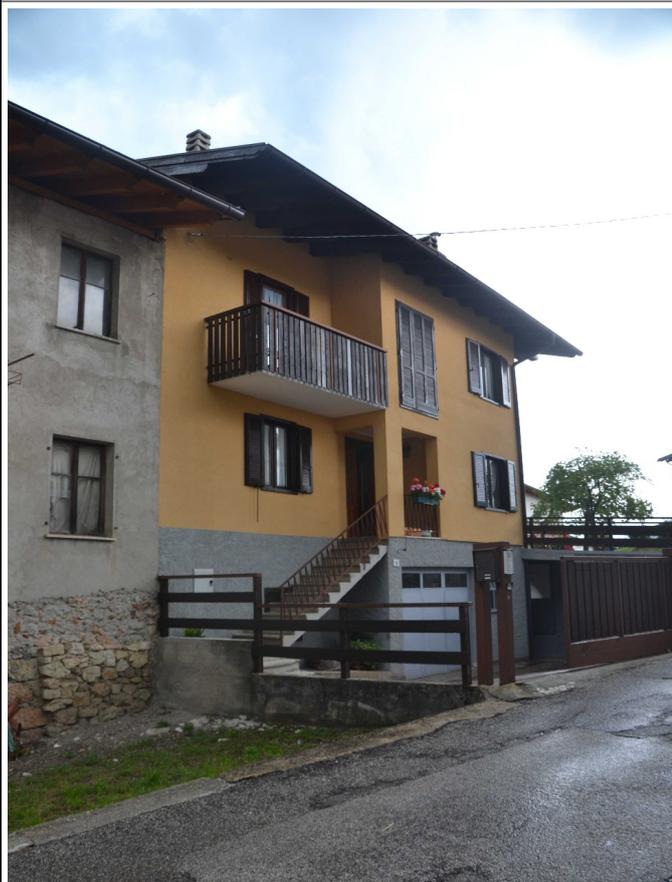
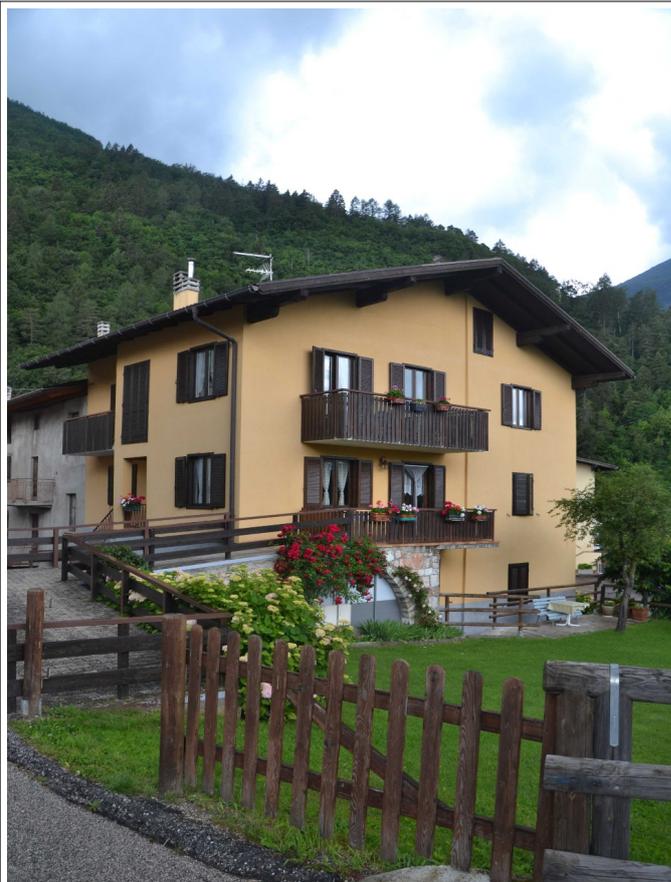
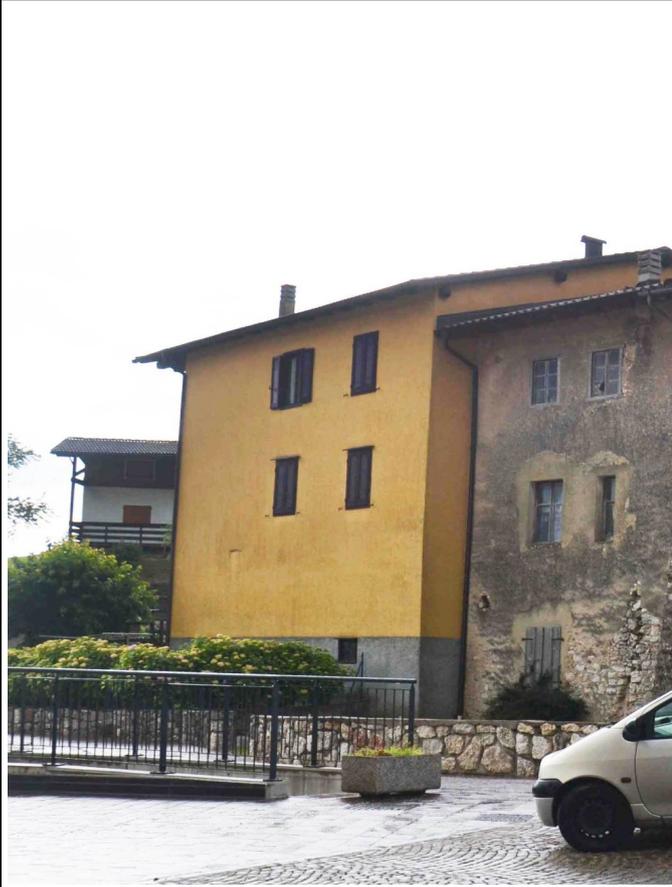
9. Documentazione fotografica:

6.9	materiale di finitura della copertura:	H	<i>O-ottimo</i>
6.10	materiale di finitura sottogronda:	L	Elementi decorativi
6.11	stato di conservazione facciate:	B	<i>P-portale in pietra</i>

6.12	stato di conservazione copertura/tetto:	B	<i>T-targhe commemorative</i> <i>CP-capitello</i>
6.13	presenza elementi decorativi:	-	<i>D-dipinti/ceramiche</i> <i>F-foro rilevante</i>
			<i>M-cornici marcapiano</i> <i>B-bugnato</i>
			<i>C-contorni in pietra</i> <i>*non originale</i>
			<i>Z-zoccolo in pietra</i> <i>**parz.originale</i>

1. Categoria di intervento prevista: RISTRUTTURAZIONE R3
2. Prescrizioni: - Si proceda alla riqualificazione degli aggetti del prospetto sud ed est (parapetti, scale e balconi), in conformit� con le tipologie indicate nel prontuario dei materiali; - Si sostituiscano gli attuali serramenti metallici dei prospetti sud ed est (garage ed arco in pietra) con nuovi serramenti realizzati in conformit� con le tipologie indicate nel prontuario dei materiali.

3. Note: - Nell'ambito dell'intervento edilizio la pavimentazione pertinenziale dell'abitazione, compreso il camminamento pedonale, (lato sud-est) dovr� essere riqualificata utilizzando materiali lapidei, in conformit� con le tipologie indicate nel prontuario dei materiali.

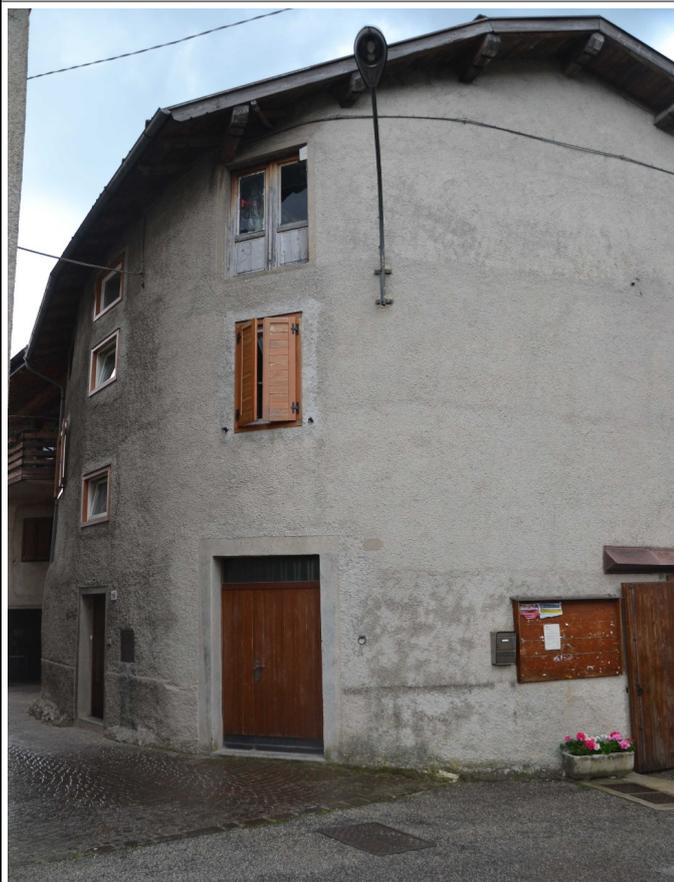
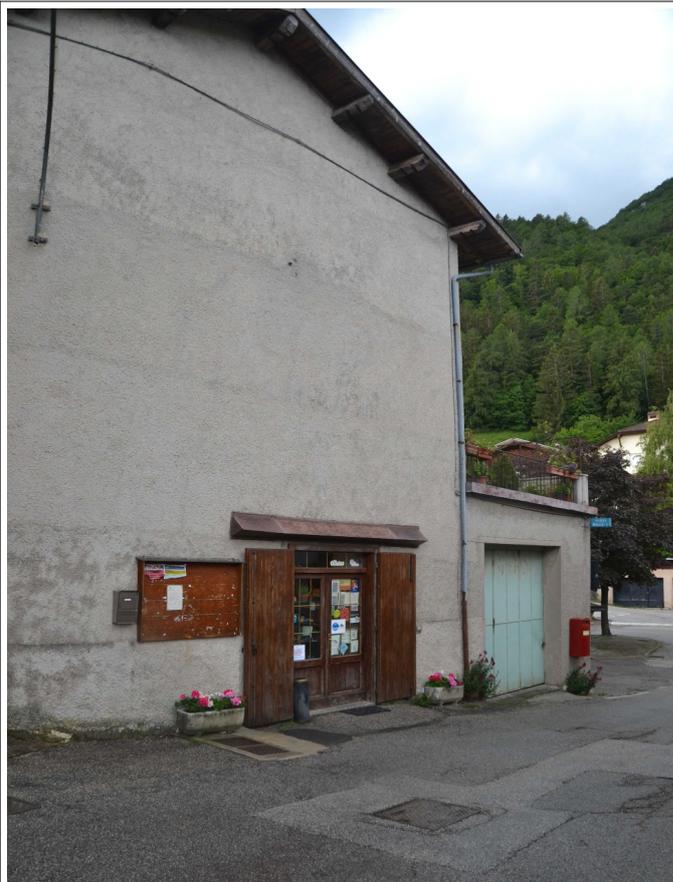
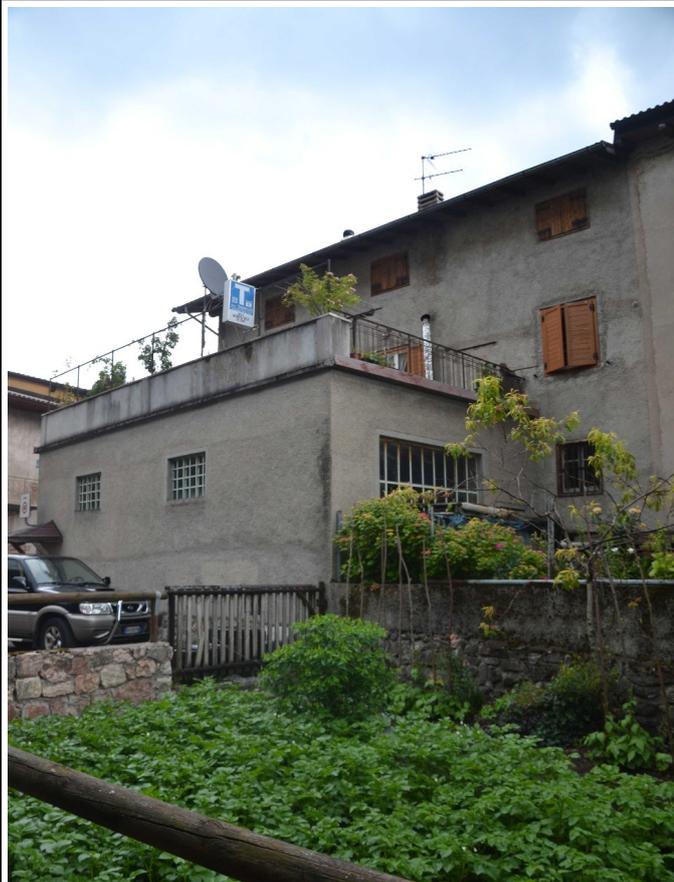
9. Documentazione fotografica:

6.9	materiale di finitura della copertura:	H	<i>O-ottimo</i>
6.10	materiale di finitura sottogronda:	L	Elementi decorativi
6.11	stato di conservazione facciate:	B	<i>P-portale in pietra</i>

6.12	stato di conservazione copertura/tetto:	B	<i>T-targhe commemorative</i> <i>CP-capitello</i>
6.13	presenza elementi decorativi:	-	<i>D-dipinti/ceramiche</i> <i>F-foro rilevante</i>
			<i>M-cornici marcapiano</i> <i>B-bugnato</i>
			<i>C-contorni in pietra</i> <i>*non originale</i>
			<i>Z-zoccolo in pietra</i> <i>**parz.originale</i>

1. Categoria di intervento prevista:	RISTRUTTURAZIONE R3
2. Prescrizioni:	<ul style="list-style-type: none">- Si riconfiguri il camino in acciaio INOX a vista posto sopra la terrazza del prospetto ovest sotto traccia, in conformit� con le tipologie indicate nel prontuario dei materiali;- Si proceda alla riqualificazione del foro finestrato al piano terra del prospetto nord, eliminando altres� le ante d'oscuro, in conformit� con le tipologie indicate nel prontuario dei materiali;- Si disponga la sostituzione dell'elemento metallico di protezione del portoncino d'ingresso dell'esercizio commerciale con nuovo elemento da realizzare in conformit� con le tipologie indicate nel prontuario dei materiali.

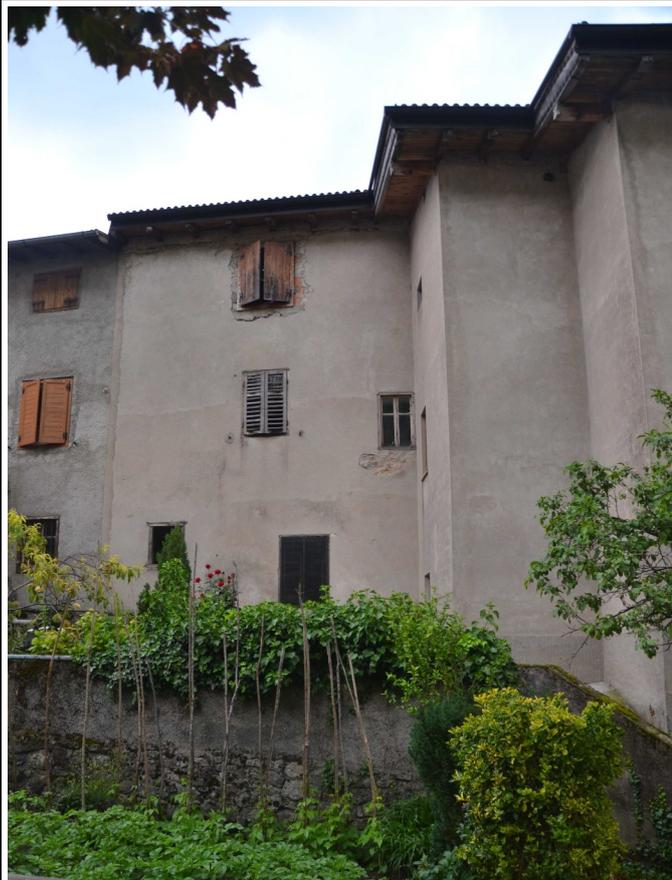
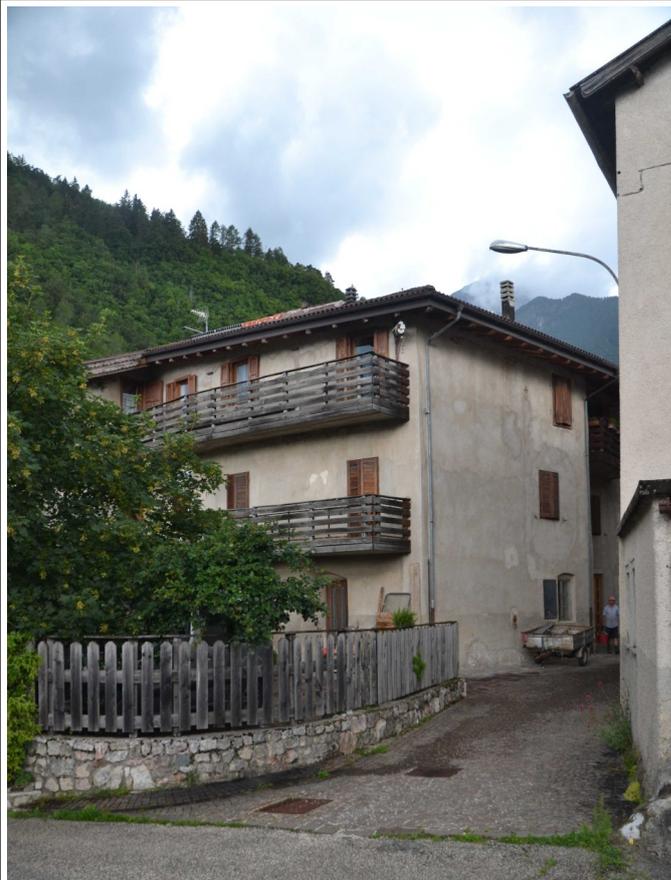
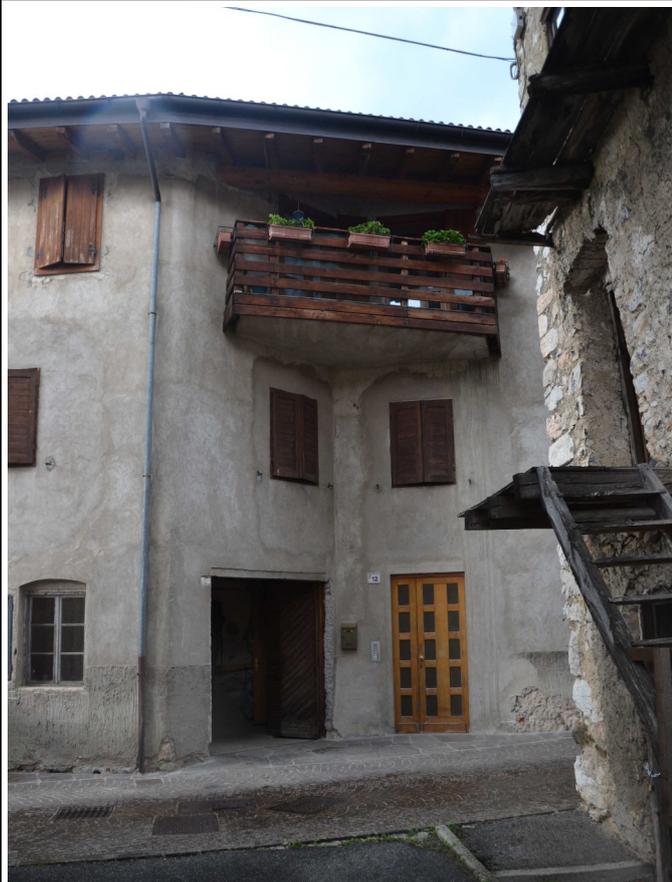
9. Documentazione fotografica:

6.9	materiale di finitura della copertura:	H	<i>O-ottimo</i>
6.10	materiale di finitura sottogronda:	L	Elementi decorativi
6.11	stato di conservazione facciate:	B	<i>P-portale in pietra</i>

6.12	stato di conservazione copertura/tetto:	B	<i>T-targhe commemorative</i> <i>CP-capitello</i>
6.13	presenza elementi decorativi:	-	<i>D-dipinti/ceramiche</i> <i>F-foro rilevante</i>
			<i>M-cornici marcapiano</i> <i>B-bugnato</i>
			<i>C-contorni in pietra</i> <i>*non originale</i>
			<i>Z-zoccolo in pietra</i> <i>**parz.originale</i>

1. Categoria di intervento prevista:	RISTRUTTURAZIONE R3
2. Prescrizioni:	<ul style="list-style-type: none">- Si proceda alla riqualificazione del prospetto ovest, con quest'ultimo che affaccia sulla viabilità pubblica, prestando particolare attenzione alla distribuzione dei fori finestrati;- Si proceda alla riqualificazione dell'aggetto al piano sottotetto del prospetto est (parapetti, scale e balconi), in conformità con le tipologie indicate nel prontuario dei materiali.
3. Note:	///
4. Categoria di intervento prevista per gli spazi di pertinenza:	art. 50 Norme di attuazione
5. Fronte di pregio:	no
6. Recupero abitativo dei sottotetti con le modalità stabilite dall'art. 105 della L.P. 4 agosto 2015 nr. 15:	NON AMMESSA criteri di esclusione

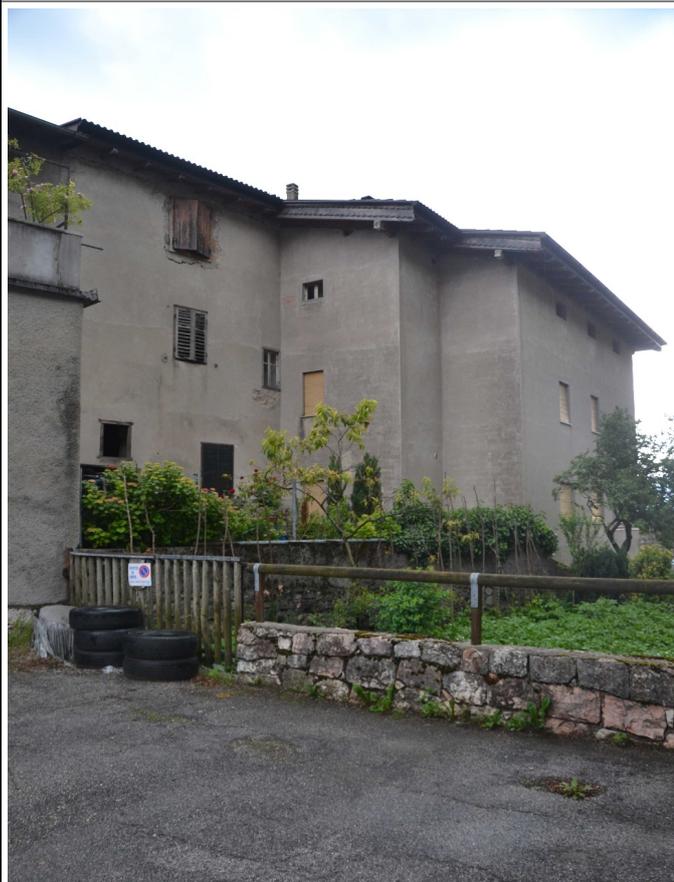
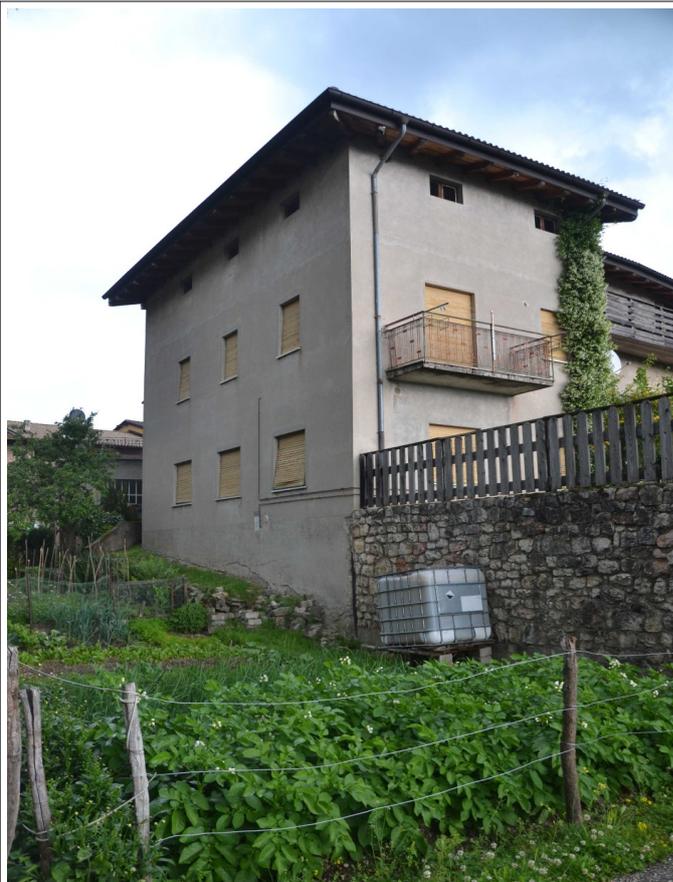
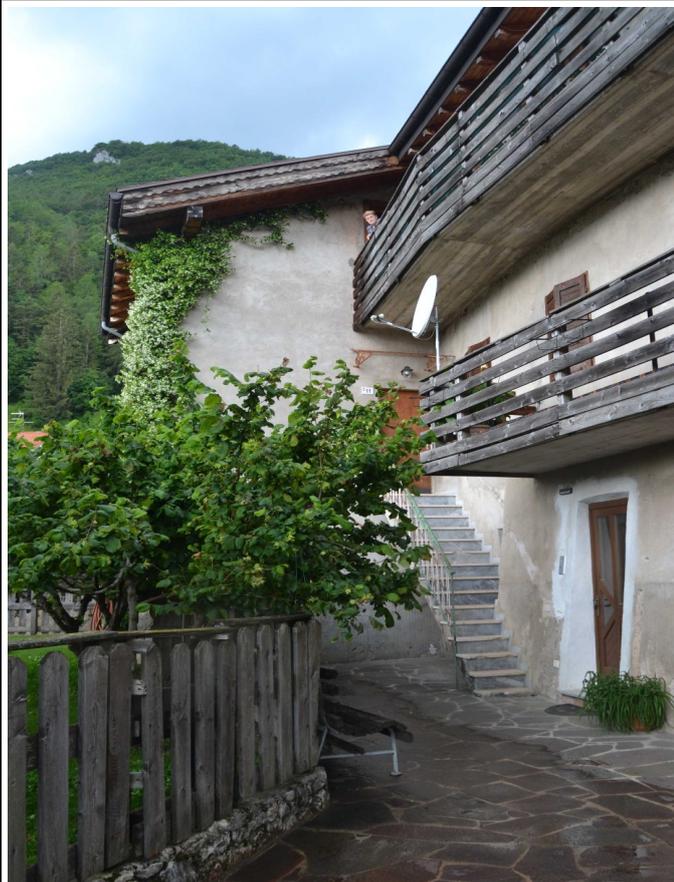
9. Documentazione fotografica:

6.9	materiale di finitura della copertura:	H	<i>O-ottimo</i>
6.10	materiale di finitura sottogronda:	L	Elementi decorativi
6.11	stato di conservazione facciate:	B	<i>P-portale in pietra</i>

6.12	stato di conservazione copertura/tetto:	B	<i>T-targhe commemorative</i> <i>CP-capitello</i>
6.13	presenza elementi decorativi:	-	<i>D-dipinti/ceramiche</i> <i>F-foro rilevante</i>
			<i>M-cornici marcapiano</i> <i>B-bugnato</i>
			<i>C-contorni in pietra</i> <i>*non originale</i>
			<i>Z-zoccolo in pietra</i> <i>**parz.originale</i>

1. Categoria di intervento prevista: RISTRUTTURAZIONE R3
2. Prescrizioni: - Si disponga la sostituzione delle tapparelle avvolgibili con ante d'oscuro tradizionali, in conformit� con le tipologie indicate nel prontuario dei materiali; - Si proceda alla riqualificazione degli aggetti al primo piano del prospetto sud (parapetti, scale e balconi), in conformit� con le tipologie indicate nel prontuario dei materiali.
