COMUNE DI GARNIGA TERME

PIANO REGOLATORE GENERALE INSEDIAMENTI STORICI

VARIANTE SOSTANZIALE IN ADEGUAMENTO ALLA L.P.15/2015

SCHEDATURA EDIFICI STORICI E MANUFATTI ACCESSORI 2. LAGO

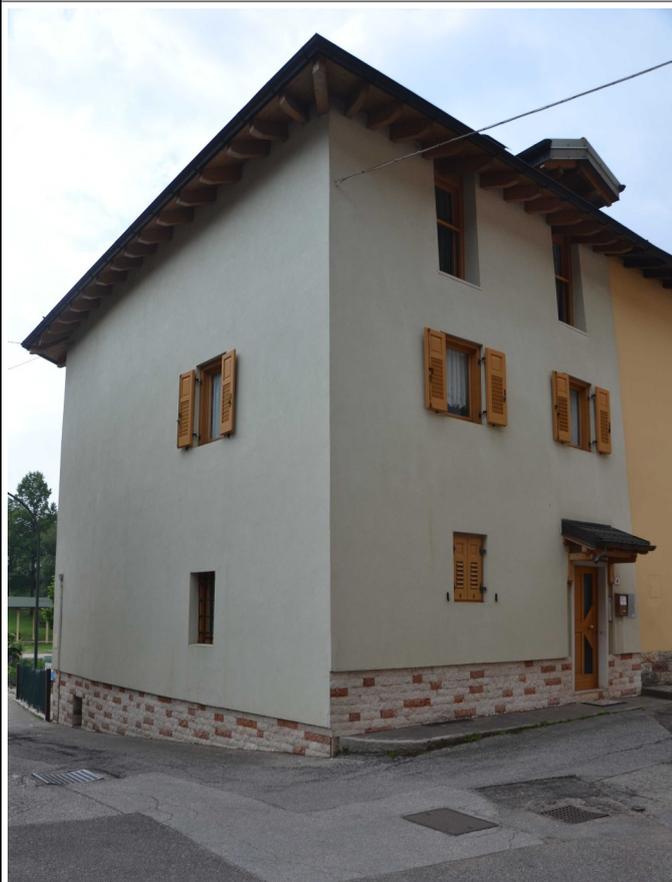
9. Documentazione fotografica:

6.6	materiale serramenti:	L	<i>V-veneziane</i>
6.7	materiali elementi oscuranti:	L	Stato di conservazione
6.8	materiale di finitura delle facciate:	I	<i>C-cattivo</i> <i>B-Buono</i>

6.9	materiale di finitura della copertura:	H	<i>O-ottimo</i>
6.10	materiale di finitura sottogronda:	L	Elementi decorativi
6.11	stato di conservazione facciate:	O	<i>P-portale in pietra</i>

6.12	stato di conservazione copertura/tetto:	O	<i>T-targhe commemorative</i> <i>CP-capitello</i>
6.13	presenza elementi decorativi:	-	<i>D-dipinti/ceramiche</i> <i>F-foro rilevante</i>
			<i>M-cornici marcapiano</i> <i>B-bugnato</i>
			<i>C-contorni in pietra</i> <i>*non originale</i>
			<i>Z-zoccolo in pietra</i> <i>**parz.originale</i>

1. Categoria di intervento prevista:	RISTRUTTURAZIONE R3
2. Prescrizioni:	- Si eliminino le fasce orizzontali di rivestimento in pietra da tutte le facciate esterne.
3. Note:	- Nell'ambito dell'intervento edilizio la pavimentazione pertinenziale dell'abitazione (lato sud-est) dovrà essere riqualificata utilizzando materiali lapidei, in conformità con le tipologie indicate nel prontuario dei materiali.
4. Categoria di intervento prevista per gli spazi di pertinenza:	art. 50 Norme di attuazione
5. Fronte di pregio:	no
6. Recupero abitativo dei sottotetti con le modalità stabilite dall'art. 105 della L.P. 4 agosto 2015 nr. 15:	NON AMMESSA criteri di esclusione

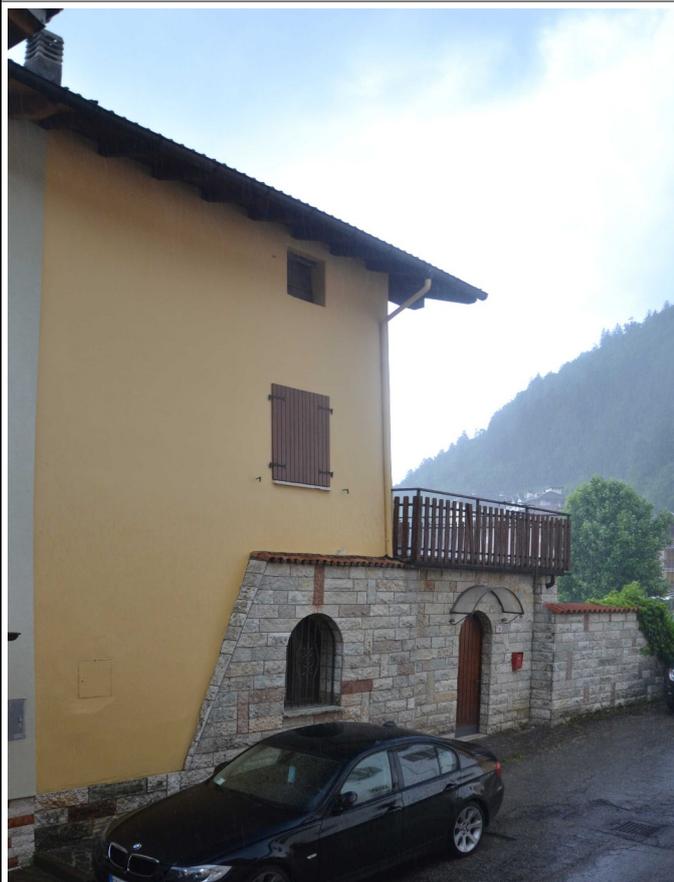
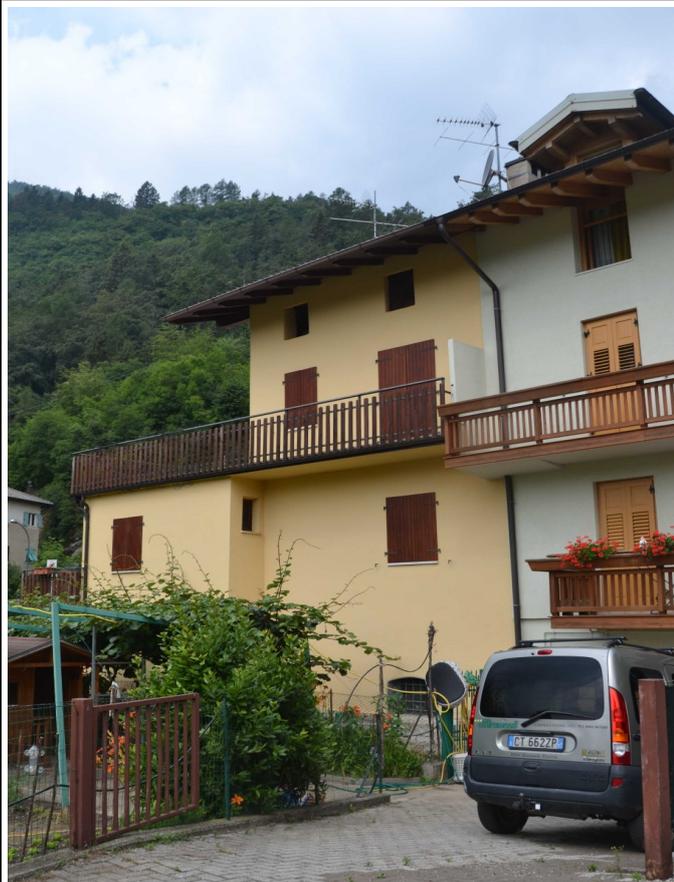
9. Documentazione fotografica:

6.6	materiale serramenti:	L	<i>V-veneziane</i>
6.7	materiale elementi oscuranti:	L	Stato di conservazione
6.8	materiale di finitura delle facciate:	I-P	<i>C-cattivo</i> <i>B-Buono</i>

6.9	materiale di finitura della copertura:	H	<i>O-ottimo</i>
6.10	materiale di finitura sottogronda:	L	Elementi decorativi
6.11	stato di conservazione facciate:	B	<i>P-portale in pietra</i>

6.12	stato di conservazione copertura/tetto:	B	<i>T-targhe commemorative</i> <i>CP-capitello</i>
6.13	presenza elementi decorativi:	-	<i>D-dipinti/ceramiche</i> <i>F-foro rilevante</i>
			<i>M-cornici marcapiano</i> <i>B-bugnato</i>
			<i>C-contorni in pietra</i> <i>*non originale</i>
			<i>Z-zoccolo in pietra</i> <i>**parz.originale</i>

1. Categoria di intervento prevista:	RISTRUTTURAZIONE R3
2. Prescrizioni:	<ul style="list-style-type: none">- Si proceda alla riqualificazione degli aggetti del prospetto est e sud (parapetti, scale e balconi), in conformit� con le tipologie indicate nel prontuario dei materiali;- Si proceda alla riqualificazione dei prospetti sud ed ovest, riproponendo in particolare l'attuale rivestimento in pietra di zoccolatura utilizzando materiali lapidei, in conformit� con le tipologie indicate nel prontuario dei materiali;- Si disponga la sostituzione dell'attuale elemento in plexiglas situato a protezione del portoncino d'ingresso con nuovo elemento da realizzare in conformit� con le tipologie indicate nel prontuario dei materiali.

3. Note:	///
4. Categoria di intervento prevista per gli spazi di pertinenza:	art. 50 Norme di attuazione
5. Fronte di pregio:	no
6. Recupero abitativo dei sottotetti con le modalit� stabilite dall'art. 105 della L.P. 4 agosto 2015 nr. 15:	NON AMMESSA criteri di esclusione

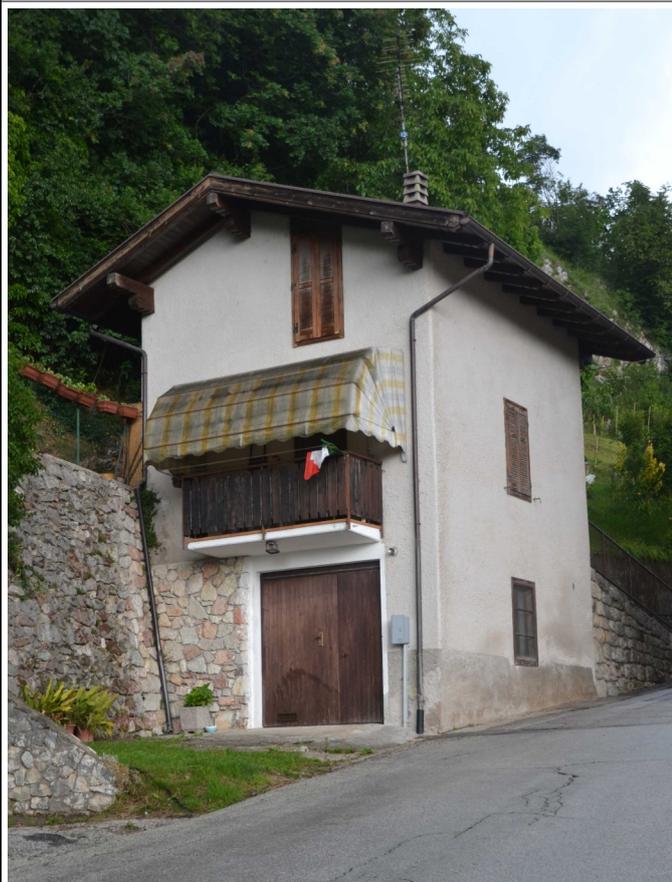
9. Documentazione fotografica:

6.6	materiale serramenti:	L	<i>V-veneziane</i>
6.7	materiali elementi oscuranti:	L	Stato di conservazione
6.8	materiale di finitura delle facciate:	I	<i>C-cattivo</i> <i>B-Buono</i>

6.9	materiale di finitura della copertura:	H	<i>O-ottimo</i>
6.10	materiale di finitura sottogronda:	L	Elementi decorativi
6.11	stato di conservazione facciate:	B	<i>P-portale in pietra</i>

6.12	stato di conservazione copertura/tetto:	B	<i>T-targhe commemorative</i> <i>CP-capitello</i>
6.13	presenza elementi decorativi:	-	<i>D-dipinti/ceramiche</i> <i>F-foro rilevante</i>
			<i>M-cornici marcapiano</i> <i>B-bugnato</i>
			<i>C-contorni in pietra</i> <i>*non originale</i>
			<i>Z-zoccolo in pietra</i> <i>**parz.originale</i>

1. Categoria di intervento prevista: RISTRUTTURAZIONE R3
2. Prescrizioni: - Si elimini la superfetazione al piano terra dei prospetti nord e sud; - Si proceda alla riqualificazione dell'aggetto del prospetto sud (parapetti, scale e balconi), in conformit� con le tipologie indicate nel prontuario dei materiali; - Si proceda altres� alla riqualificazione dei parapetti metallici esistenti (lato nord-est), in conformit� con le tipologie indicate nel prontuario dei materiali.

3. Note: - Nell'ambito dell'intervento edilizio la pavimentazione pertinenziale dell'abitazione (lati sud-ovest e nord-est) dovr� essere riqualificata utilizzando materiali lapidei, in conformit� con le tipologie indicate nel prontuario dei materiali.

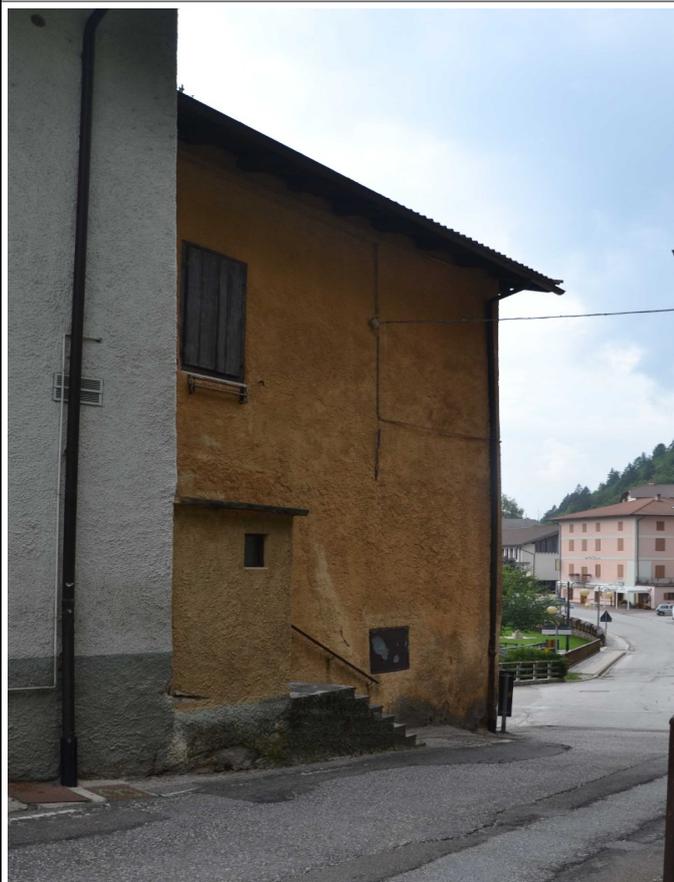
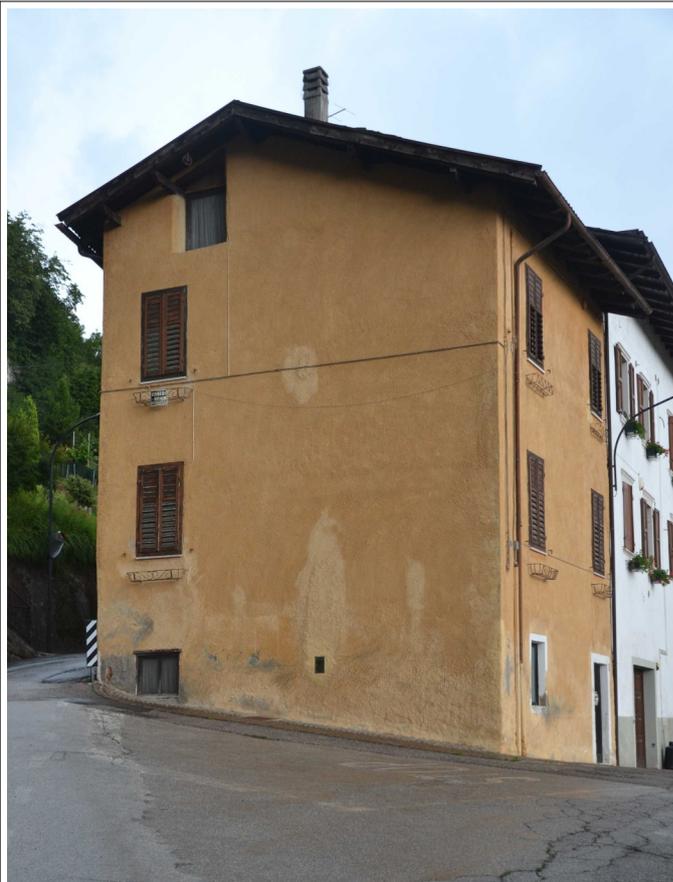
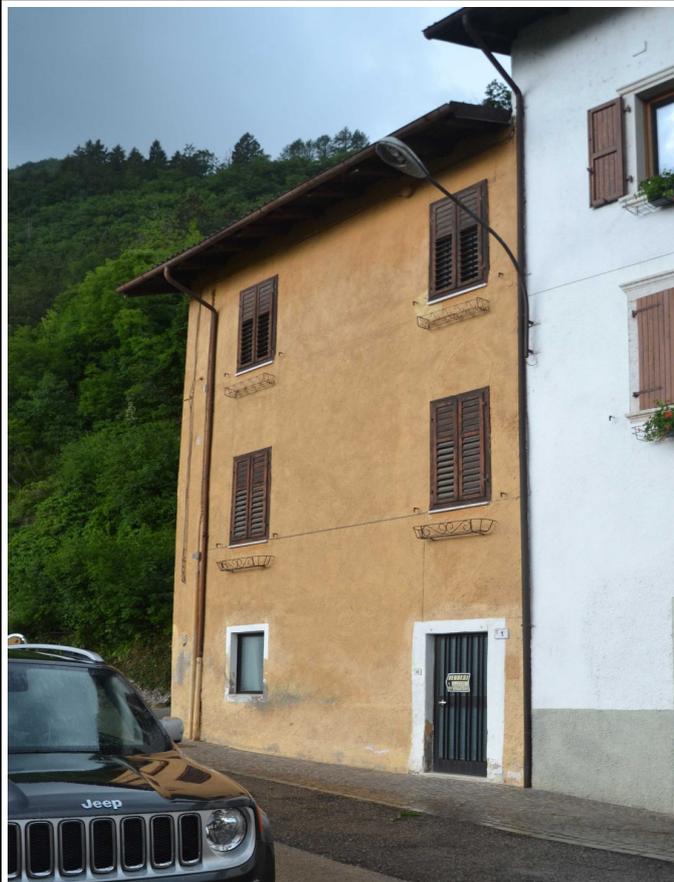
9. Documentazione fotografica:

6.6	materiale serramenti:	L	<i>V-veneziane</i>
6.7	materiale elementi oscuranti:	L	Stato di conservazione
6.8	materiale di finitura delle facciate:	I	<i>C-cattivo</i> <i>B-Buono</i>

6.9	materiale di finitura della copertura:	H	<i>O-ottimo</i>
6.10	materiale di finitura sottogronda:	L	Elementi decorativi
6.11	stato di conservazione facciate:	B	<i>P-portale in pietra</i>

6.12	stato di conservazione copertura/tetto:	B	<i>T-targhe commemorative</i> <i>CP-capitello</i>
6.13	presenza elementi decorativi:	-	<i>D-dipinti/ceramiche</i> <i>F-foro rilevante</i>
			<i>M-cornici marcapiano</i> <i>B-bugnato</i>
			<i>C-contorni in pietra</i> <i>*non originale</i>
			<i>Z-zoccolo in pietra</i> <i>**parz.originale</i>

1. Categoria di intervento prevista:	RISTRUTTURAZIONE R3
2. Prescrizioni:	<ul style="list-style-type: none">- Si elimini la superfetazione del prospetto nord-ovest;- Si proceda alla riqualificazione dell'aggetto del prospetto nord-ovest (parapetti, scale e balconi), in conformit� con le tipologie indicate nel prontuario dei materiali;- Si sostituisca l'attuale serramento metallico del prospetto sud (portoncino d'ingresso) con un nuovo serramento da realizzarsi, in conformit� con le tipologie indicate nel prontuario dei materiali.
3. Note:	///
4. Categoria di intervento prevista per gli spazi di pertinenza:	art. 50 Norme di attuazione
5. Fronte di pregio:	no
6. Recupero abitativo dei sottotetti con le modalit� stabilite dall'art. 105 della L.P. 4 agosto 2015 nr. 15:	AMMESSA criteri di esclusione

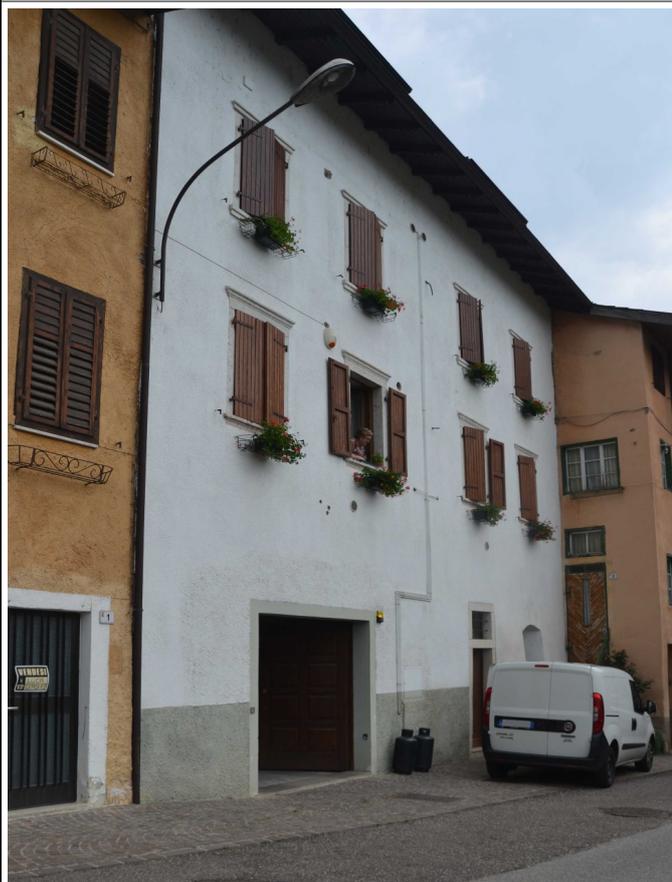
9. Documentazione fotografica:

6.6	materiale serramenti:	L	<i>V-veneziane</i>
6.7	materiali elementi oscuranti:	L	Stato di conservazione
6.8	materiale di finitura delle facciate:	I	<i>C-cattivo</i> <i>B-Buono</i>

6.9	materiale di finitura della copertura:	H-M	<i>O-ottimo</i>
6.10	materiale di finitura sottogronda:	L	Elementi decorativi
6.11	stato di conservazione facciate:	B	<i>P-portale in pietra</i>

6.12	stato di conservazione copertura/tetto:	B	<i>T-targhe commemorative</i> <i>CP-capitello</i>
6.13	presenza elementi decorativi:	C	<i>D-dipinti/ceramiche</i> <i>F-foro rilevante</i>
			<i>M-cornici marcapiano</i> <i>B-bugnato</i>
			<i>C-contorni in pietra</i> <i>*non originale</i>
			<i>Z-zoccolo in pietra</i> <i>**parz.originale</i>

1. Categoria di intervento prevista: RISANAMENTO CONSERVATIVO R2
2. Prescrizioni: - Si sostituisca l'attuale serramento metallico del prospetto nord con un nuovo serramento realizzato in conformità con le tipologie indicate nel prontuario dei materiali, proponendo al contempo una soluzione dimensionale alternativa più rispettosa del contesto. - Si proceda alla riqualificazione delle attuali aperture finestrate al piano sottotetto dei prospetti sud-est e nord-ovest, in conformità con le tipologie indicate nel prontuario dei materiali.

3. Note: - Al fine di favorire il recupero abitativo delle unità edilizie al primo piano del prospetto nord-ovest, è consentita l'apertura di nuovi fori finestra in allineamento con quelli esistenti nelle dimensioni minime e con finiture e materiali in conformità con le tipologie indicate nel prontuario dei materiali.
