# COMUNE DI GARNIGA TERME

## PIANO REGOLATORE GENERALE INSEDIAMENTI STORICI

VARIANTE SOSTANZIALE IN ADEGUAMENTO ALLA L.P.15/2015

### SCHEDATURA EDIFICI STORICI E MANUFATTI ACCESSORI 8. ISOLATI

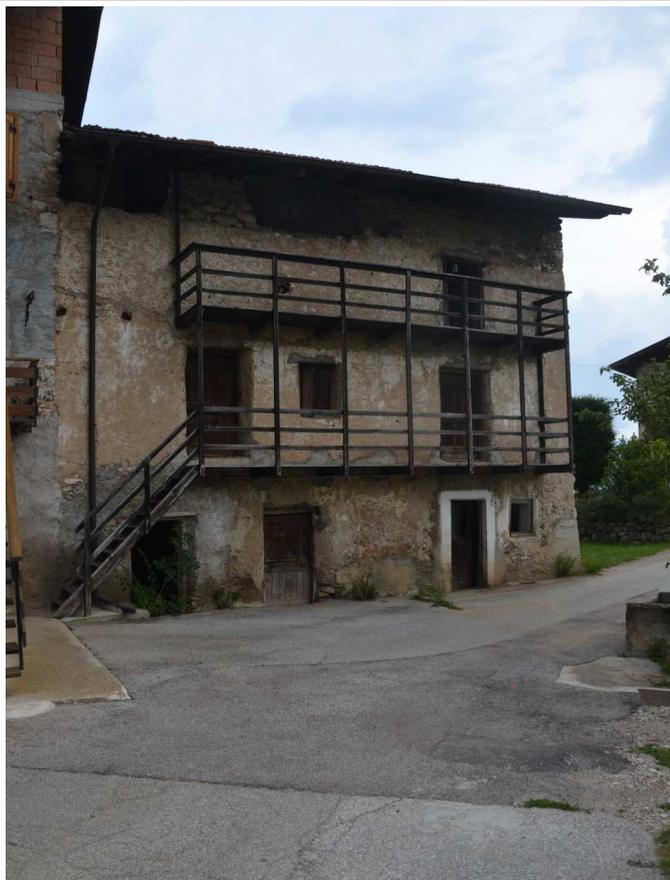
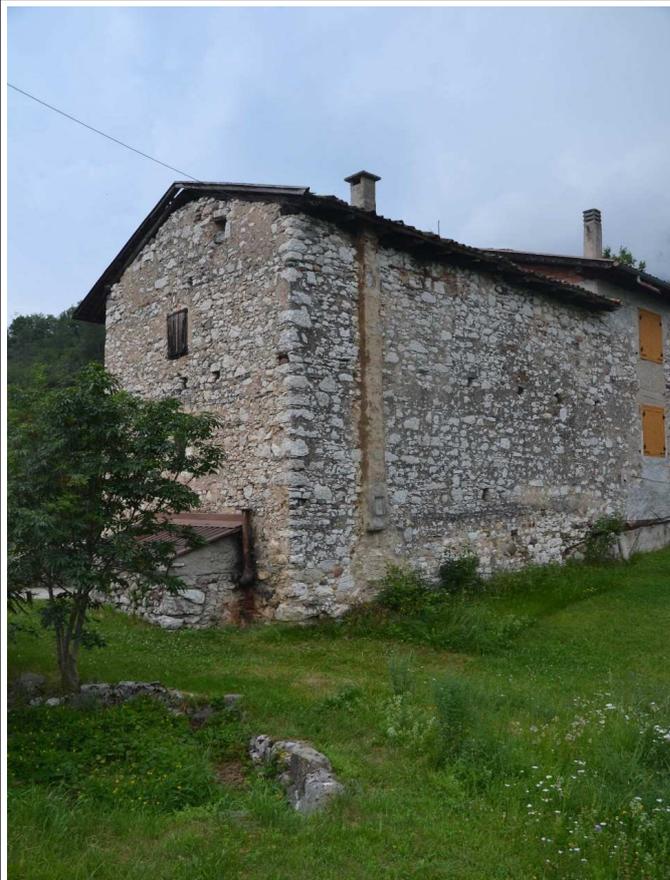
**9. Documentazione fotografica:**

6.6	materiale serramenti:	L	<i>V-veneziane</i>
6.7	materiale elementi oscuranti:	L	<b>Stato di conservazione</b>
6.8	materiale di finitura delle facciate:	P	<i>C-cattivo</i> <i>B-Buono</i>

6.9	materiale di finitura della copertura:	G	<i>O-ottimo</i>
6.10	materiale di finitura sottogronda:	L	<b>Elementi decorativi</b>
6.11	stato di conservazione facciate:	C	<i>P-portale in pietra</i>

6.12	stato di conservazione copertura/tetto:	C	<i>T-targhe commemorative</i> <i>CP-capitello</i>
6.13	presenza elementi decorativi:	-	<i>D-dipinti/ceramiche</i> <i>F-foro rilevante</i>
			<i>M-cornici marcapiano</i> <i>B-bugnato</i>
			<i>C-contorni in pietra</i> <i>*non originale</i>
			<i>Z-zoccolo in pietra</i> <i>**parz.originale</i>

<b>1. Categoria di intervento prevista:</b>	<b>RISANAMENTO CONSERVATIVO R2</b>				
<b>2. Prescrizioni:</b>	<ul style="list-style-type: none"> <li>- Si mantengano o ripropongano i balconi e le scale del prospetto sud-ovest, nella loro attuale configurazione, conservando le medesime caratteristiche tipologiche dell'esistente;</li> <li>- Sia mantenuta la finitura raso sasso delle facciate ove presente;</li> <li>- Si elimini la superfetazione del prospetto est (tettoia).</li> </ul>				
<b>3. Note:</b>	<ul style="list-style-type: none"> <li>- Nell'ambito dell'intervento edilizio si ammette l'ampliamento volumetrico in sopraelevazione in conformit� dell'art 82 delle NTA, con il vincolo di mantenere la continuit� di gronda con la p.ed. 55;</li> <li>- Al fine di favorire il recupero abitativo delle unit� edilizie al piano sottotetto del prospetto sud, � consentita l'apertura di nuovi fori finestra in allineamento con quelli esistenti nelle dimensioni minime e con finiture e materiali in conformit� con le tipologie indicate nel prontuario dei materiali;</li> <li>- � inoltre ammessa la realizzazione di un ballatoio al piano sottotetto del prospetto sud in allineamento con i sottostanti. Inoltre se dimostrato attraverso documentazione fotografica o studio filologico � ammessa l'apertura di nuovi fori e la realizzazione di un ballatoio al piano sottotetto anche del prospetto nord.</li> </ul>				
<b>4. Categoria di intervento prevista per gli spazi di pertinenza:</b>	art. 50 Norme di attuazione				
<b>5. Fronte di pregio:</b>	no				
<b>6. Recupero abitativo dei sottotetti con le modalit� stabilite dall'art. 105 della L.P. 4 agosto 2015 nr. 15:</b>	<b>AMMESSA</b> criteri di esclusione <div style="float: right; border: 1px solid black; padding: 2px;"> <table style="border-collapse: collapse;"> <tr> <td style="padding: 2px 5px;"><b>A</b></td> <td style="padding: 2px 5px;"><b>B</b></td> <td style="padding: 2px 5px;"><b>C</b></td> <td style="padding: 2px 5px;"><b>D</b></td> </tr> </table> </div>	<b>A</b>	<b>B</b>	<b>C</b>	<b>D</b>
<b>A</b>	<b>B</b>	<b>C</b>	<b>D</b>

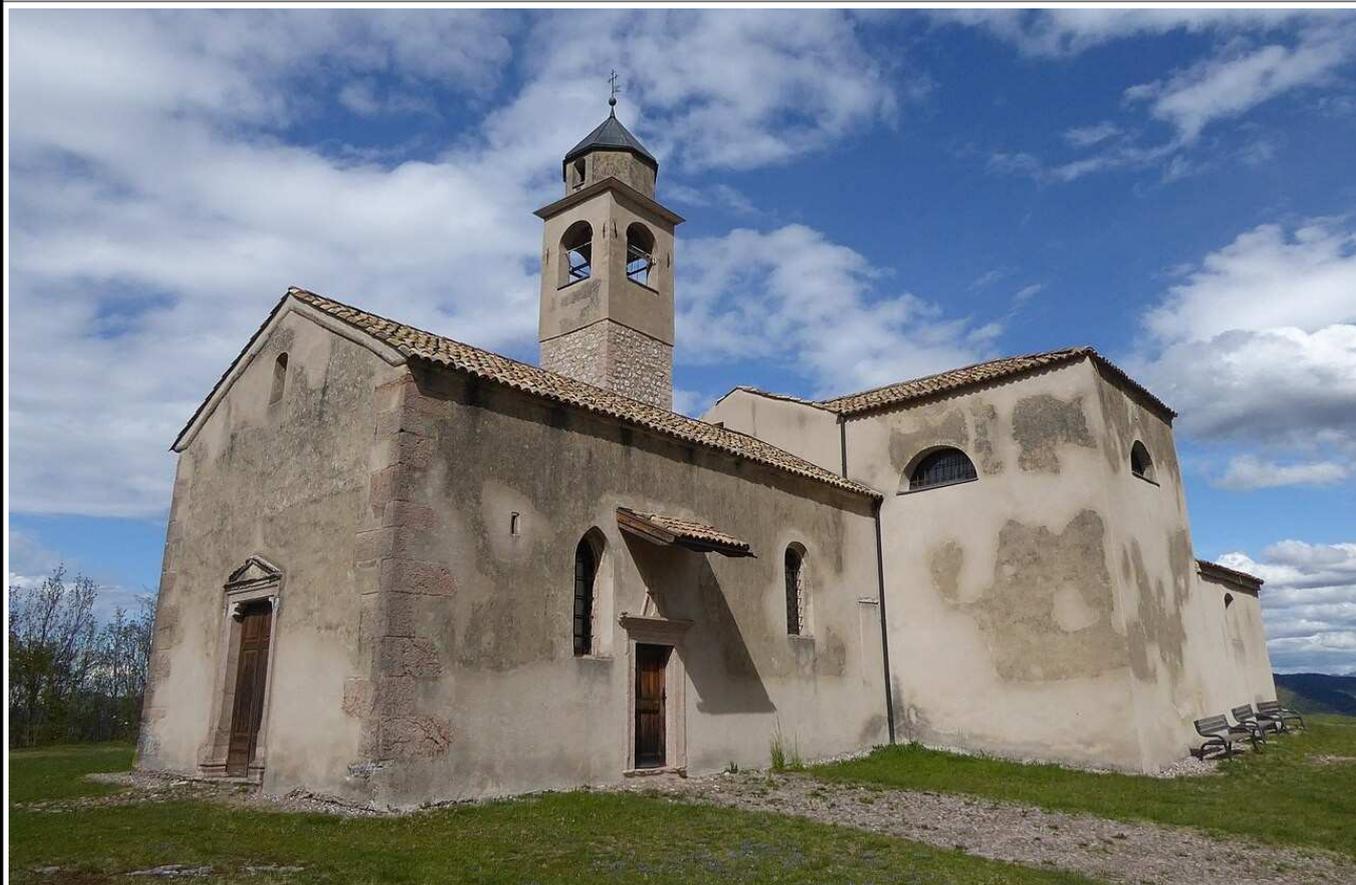
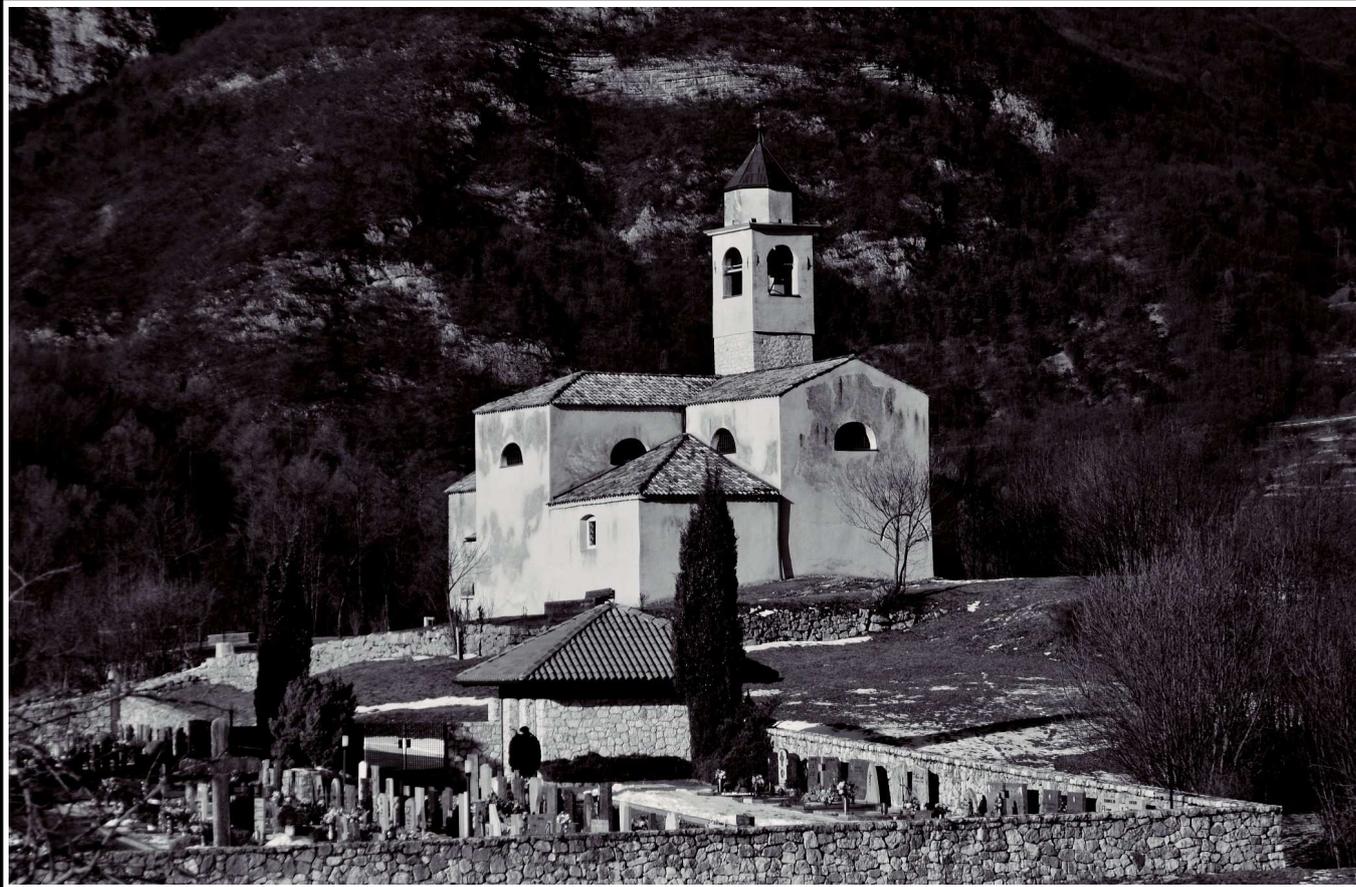
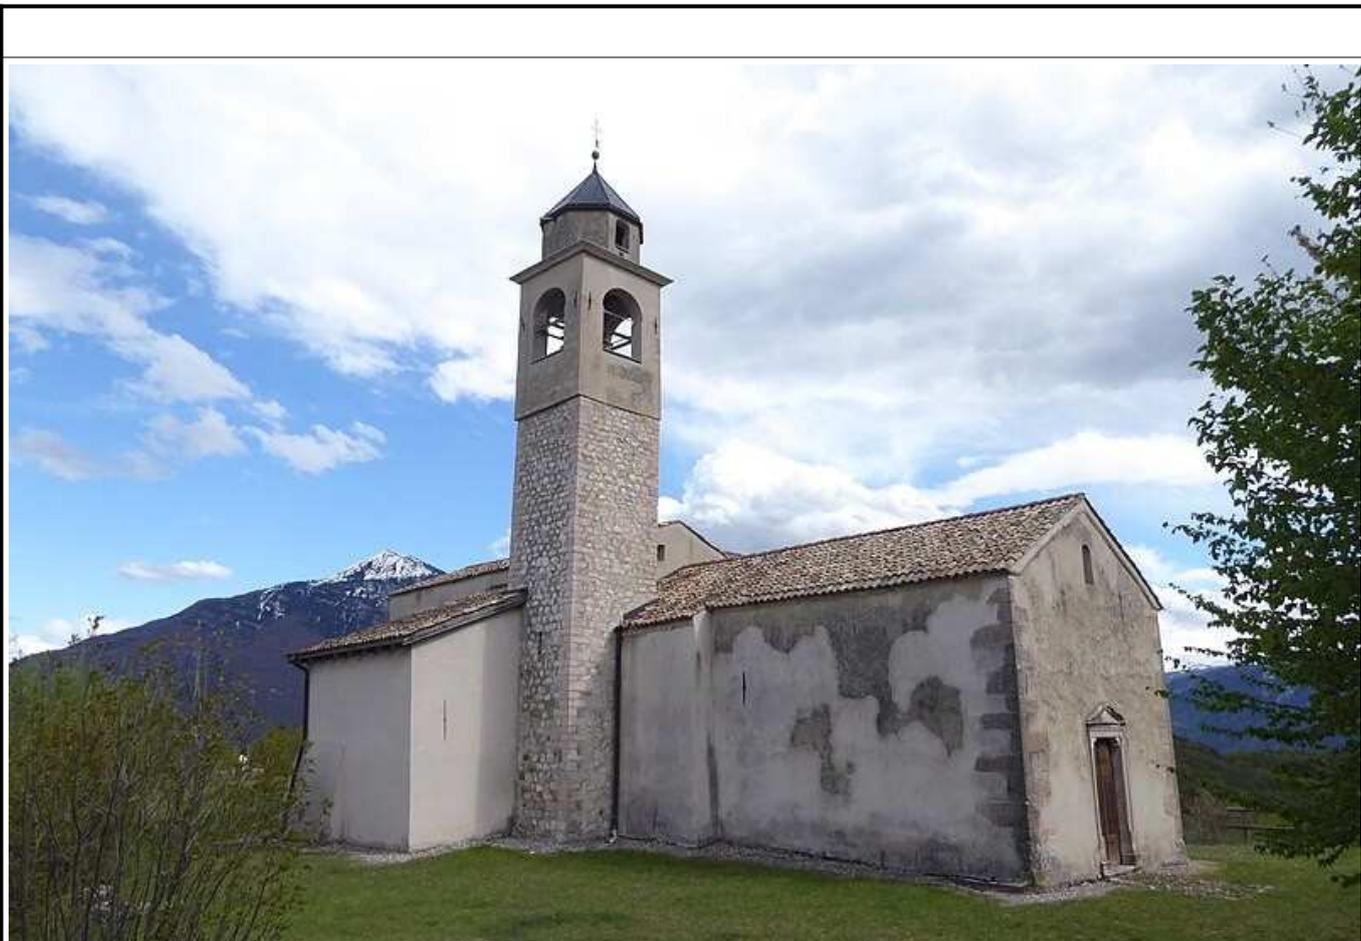
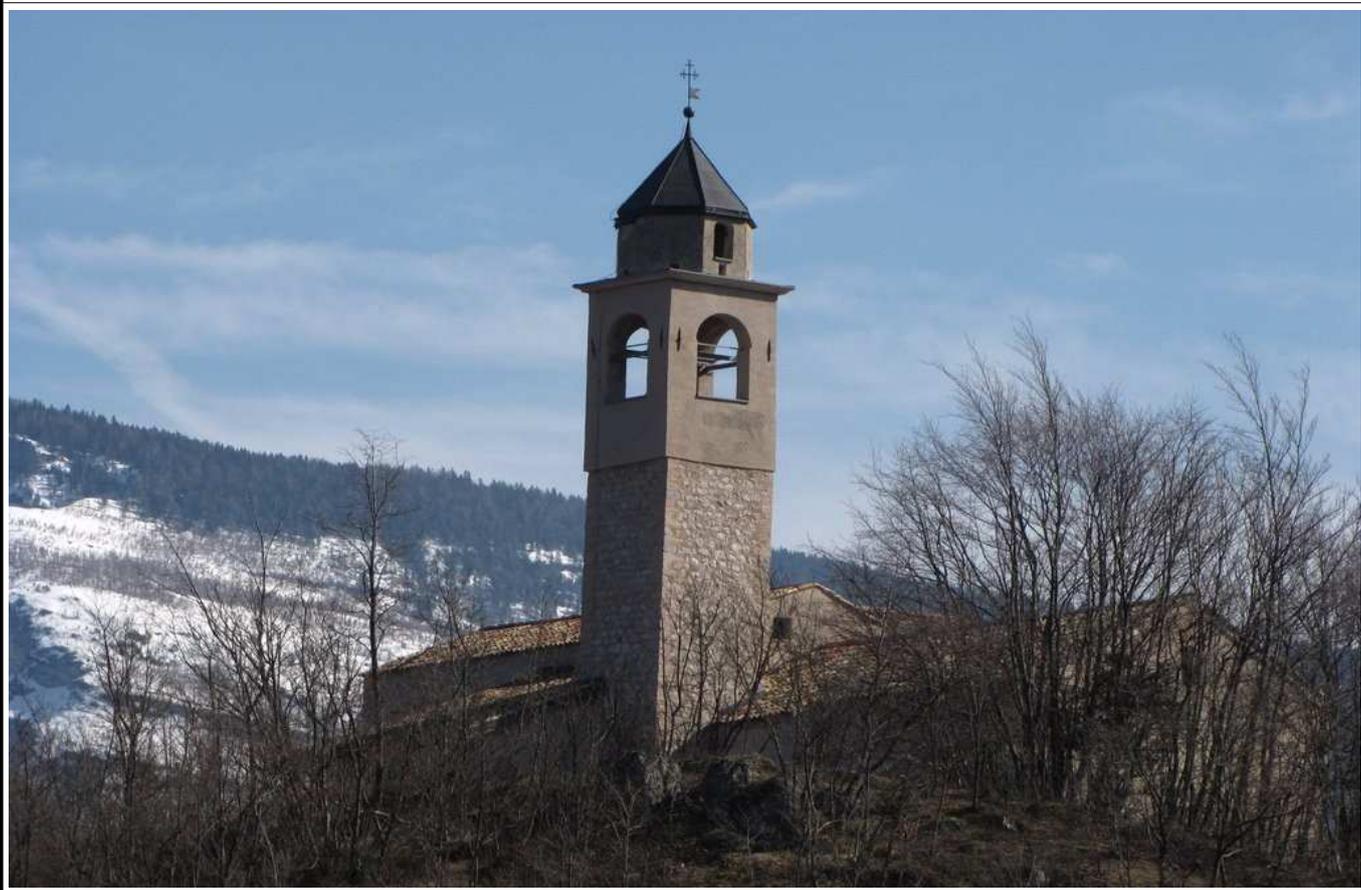
**9. Documentazione fotografica:**

6.6	materiale serramenti:	L	V-veneziane
6.7	materiale elementi oscuranti:	-	<b>Stato di conservazione</b>
6.8	materiale di finitura delle facciate:	I	C-cattivo                              B-Buono

6.9	materiale di finitura della copertura:	G	O-ottimo
6.10	materiale di finitura sottogronda:	-	<b>Elementi decorativi</b>
6.11	stato di conservazione facciate:	B	P-portale in pietra

6.12	stato di conservazione copertura/tetto:	B	T-targhe commemorative      CP-capitello
6.13	presenza elementi decorativi:	-	D-dipinti/ceramiche              F-foro rilevante
			M-cornici marcapiano            B-bugnato
			C-contorni in pietra                *non originale
			Z-zoccolo in pietra                **parz.originale

<b>8. Vincoli legislativi:</b>	
Bene architettonico dichiarato di interesse culturale ai sensi dell'art. 13 comma 1 D.Lgs. 42/2004 con determinazione del Dirigente nr. 621 dd. 19.06.2009 (codice 091.0001 - Chiesa di S.Osvaldo con sagrato)

<b>1. Categoria di intervento prevista:</b>	<b>RESTAURO CONSERVATIVO R1</b>
<b>2. Prescrizioni:</b>	- Nelle aree pertinenziali è consentita la realizzazione di opere esterne, posizionate in modo defilato rispetto al prospetto principale, finalizzate all'abbattimento delle barriere architettoniche e alla collocazione di elementi d'arredo.
<b>3. Note:</b>	- Chiesa di S. Osvaldo con la parte principale del 1522 e campanile con cuspide poligonale settecentesca in pietra e muratura - tetto in coppi.
<b>4. Categoria di intervento prevista per gli spazi di pertinenza:</b>	art. 50 Norme di attuazione
<b>5. Fronte di pregio:</b>	no
<b>6. Recupero abitativo dei sottotetti con le modalità stabilite dall'art. 105 della L.P. 4 agosto 2015 nr. 15:</b>	<b>NON AMMESSA</b> criteri di esclusione

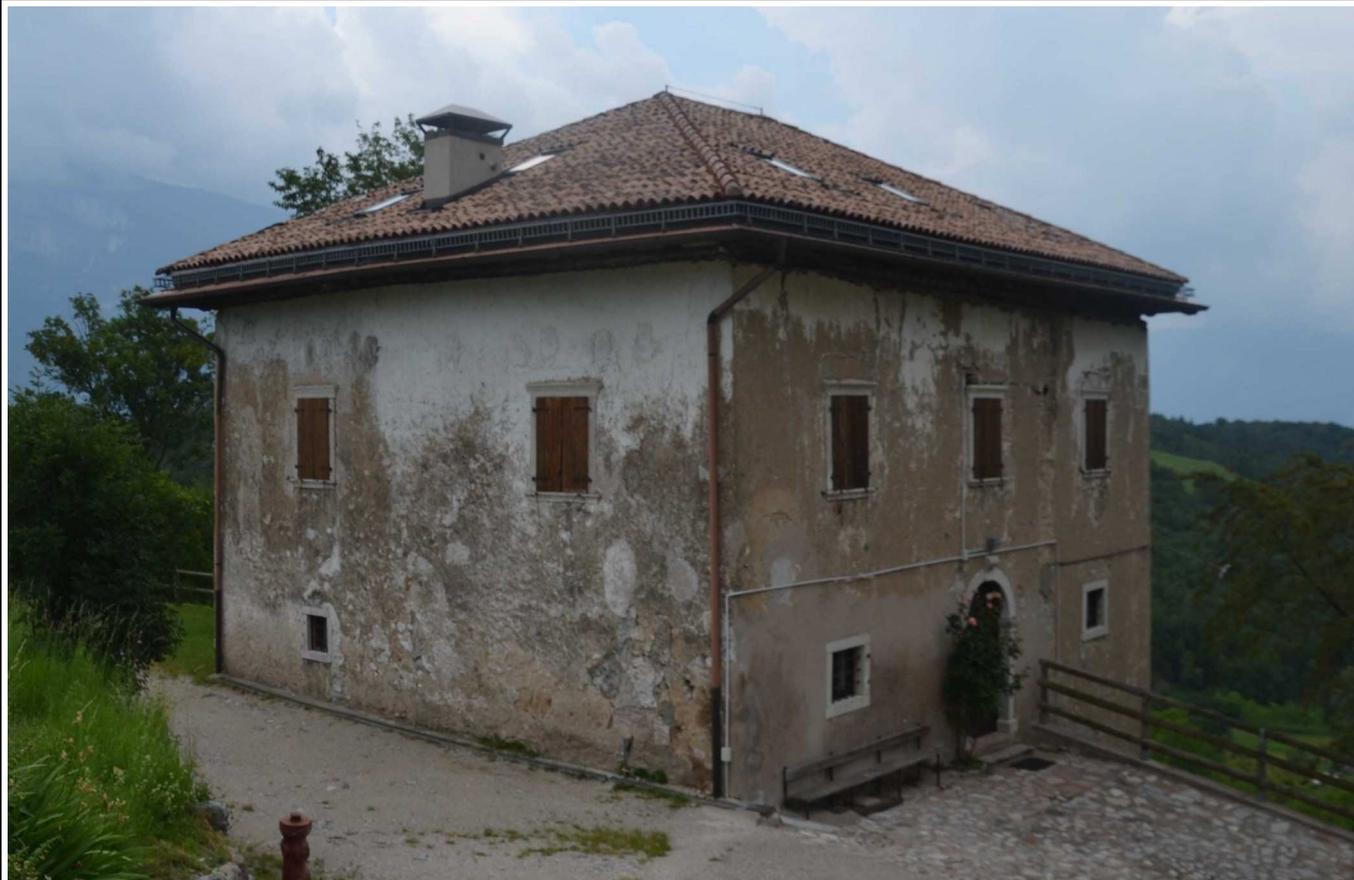
**9. Documentazione fotografica:**

6.6	materiale serramenti:	L	<i>V-veneziane</i>
6.7	materiale elementi oscuranti:	L	<b><u>Stato di conservazione</u></b>
6.8	materiale di finitura delle facciate:	I	<i>C-cattivo</i> <i>B-Buono</i>

6.9	materiale di finitura della copertura:	G	<i>O-ottimo</i>
6.10	materiale di finitura sottogronda:	L	<b><u>Elementi decorativi</u></b>
6.11	stato di conservazione facciate:	C	<i>P-portale in pietra</i>

6.12	stato di conservazione copertura/tetto:	O	<i>T-targhe commemorative</i> <i>CP-capitello</i>
6.13	presenza elementi decorativi:	P-C-F	<i>D-dipinti/ceramiche</i> <i>F-foro rilevante</i>
			<i>M-cornici marcapiano</i> <i>B-bugnato</i>
			<i>C-contorni in pietra</i> <i>*non originale</i>
			<i>Z-zoccolo in pietra</i> <i>**parz.originale</i>

<b>1.</b>	<b>Categoria di intervento prevista:</b>	<b>RISANAMENTO CONSERVATIVO R2</b>
<b>2.</b>	<b>Prescrizioni:</b>	<ul style="list-style-type: none"> <li>- Si riconfiguri il camino in acciaio INOX a vista del prospetto est sotto traccia, in alternativa venga mascherato, in conformità con le tipologie indicate nel prontuario dei materiali;</li> <li>- Sia mantenuta la finitura raso sasso delle facciate ove presente.</li> </ul>
<b>3.</b>	<b>Note:</b>	<ul style="list-style-type: none"> <li>- Edificio risalente alla prima metà '800, la facciata ovest presenta una entrata storica a tutto sesto ed un piccolo volume accessorio nella facciata est, l'edificio parzialmente ristrutturato è adibito a colonia estiva;</li> <li>- Si fa presente che il pregevole portale in pietra con piedritti a base quadrangolare e arco a tutto sesto poggiante su capitelli modanati, caratterizzato da concio in chiave aggettante scolpito con voluta, ed il secondo portale interno in pietra, di fattura più semplice, sono ritenuti manufatti oggetto di specifiche disposizioni di tutela ai sensi dell'art. 11 del D.Lgs. 42/2004 e pertanto soggetti alle disposizioni di cui all'art. 50, comma 1 del citato Decreto.</li> </ul>

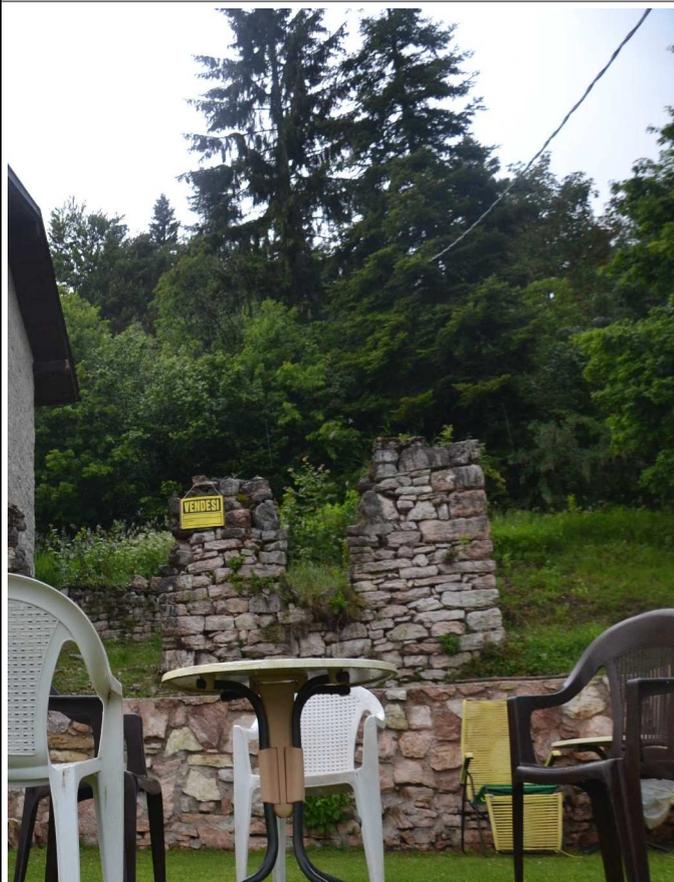
**9. Documentazione fotografica:**

<b>1. Categoria di intervento prevista:</b>	<b>RISANAMENTO CONSERVATIVO R2</b>
<b>2. Prescrizioni:</b>	///
<b>3. Note:</b>	<ul style="list-style-type: none"><li>- Unità ridotta a rudere con sola permanenza di angolate sbrecciate;</li><li>- Al fine di favorire il recupero abitativo dell'unità edilizia è consentita la ricostruzione su volume definito dalle angolate superstiti, utilizzando come base il sedime e l'imposta del tetto, in alternativa, il recupero filologico secondo iconografie eventuali;</li><li>- È inoltre consentita la possibilità di integrare materiali e tecniche non strettamente legati alle caratteristiche dell'edilizia di antica origine, a condizione che tali interventi si contraddistinguano per la loro capacità di dialogare in termini di autenticità e qualità architettonica con le preesistenze;</li><li>- Nell'ambito dell'intervento di ristrutturazione edilizia si ammette l'ampliamento volumetrico laterale in conformità dell'art 82 delle NTA.</li></ul>

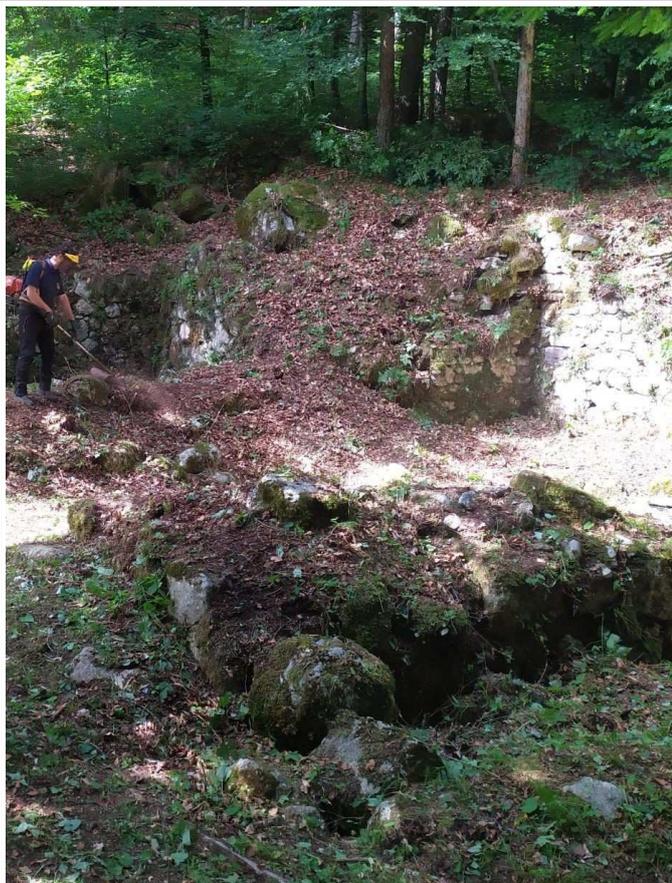
9. Documentazione fotografica:

<b>1. Categoria di intervento prevista:</b>	<b>RISANAMENTO CONSERVATIVO R2</b>
<b>2. Prescrizioni:</b>	///
<b>3. Note:</b>	<ul style="list-style-type: none"><li>- Unità ridotta a rudere con sola permanenza di angolate sbrecciate;</li><li>- Le dimensioni originarie della pianta del sedime sono riscontrabili nella documentazione catastale relativa all'abozzo 1/1941 nr. corr. 12, corrispondenti a circa metri [(8,30x7,10) + (4,10x4,80)];</li><li>- E' consentita la ricostruzione su volume definito dalle angolate superstiti, utilizzando come base il sedime e l'imposta del tetto, in alternativa, il recupero filologico secondo iconografie eventuali;</li><li>- È altresì possibile integrare materiali e tecniche non strettamente legati alle caratteristiche dell'edilizia di antica origine, a condizione che tali interventi si contraddistinguano per la loro capacità di dialogare in termini di autenticità e qualità architettonica con le preesistenze;</li><li>- Nell'ambito dell'intervento di ristrutturazione edilizia si ammette l'ampliamento volumetrico laterale in conformità dell'art 82 delle NTA.</li></ul>

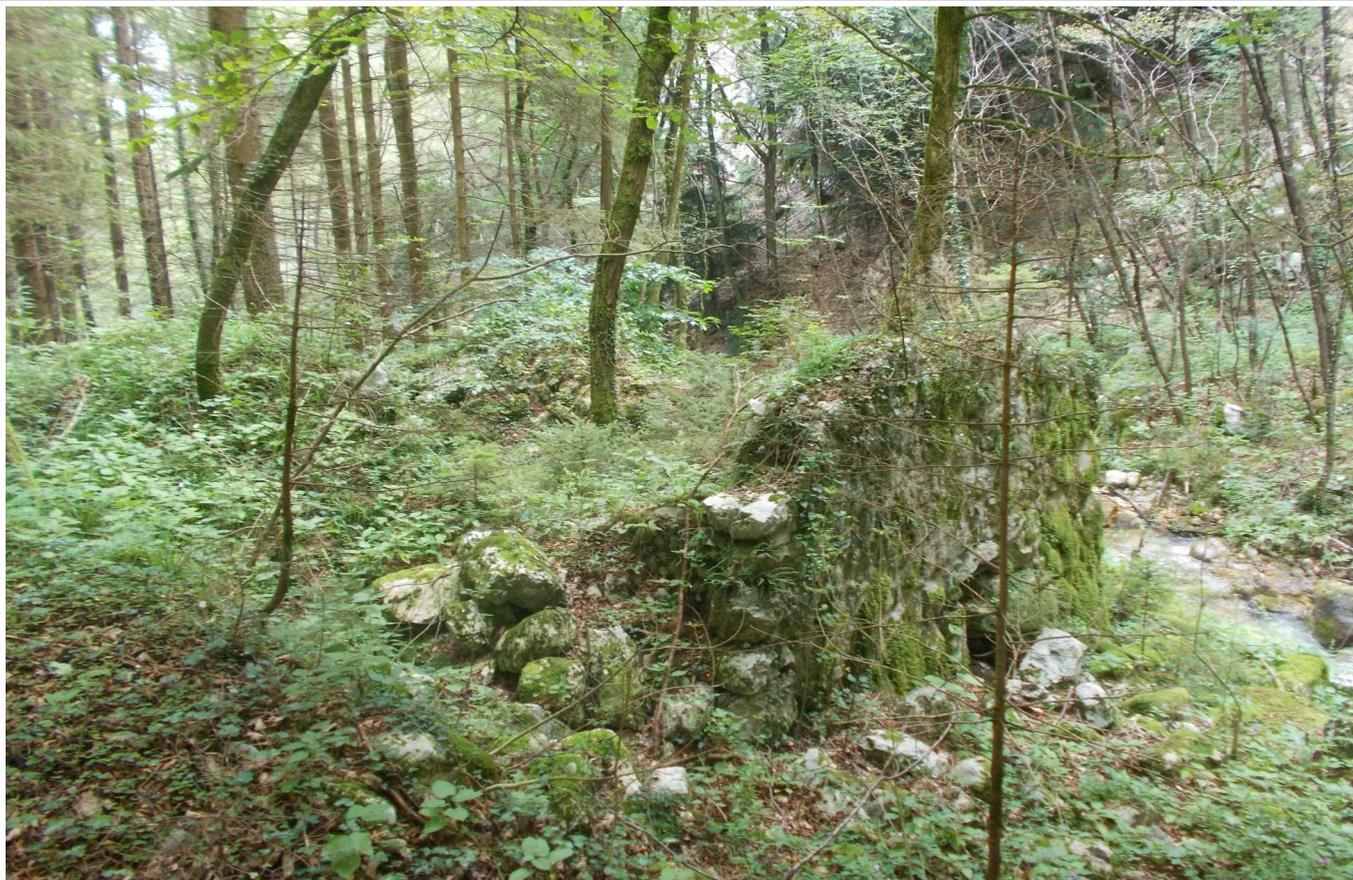
9. Documentazione fotografica:

<b>1. Categoria di intervento prevista:</b>	<b>RISANAMENTO CONSERVATIVO R2</b>
<b>2. Prescrizioni:</b>	///
<b>3. Note:</b>	<ul style="list-style-type: none"><li>- Unità ridotta a rudere con sola permanenza di angolate sbrecciate;</li><li>- Le dimensioni originarie della pianta del sedime sono riscontrabili nella documentazione catastale relativa all'abozzo 8/1925 insinuazione nr. 3, corrispondenti a circa metri 5,00x7,40;</li><li>- E' consentita la ricostruzione su volume definito dalle angolate superstiti, utilizzando come base il sedime e l'imposta del tetto, in alternativa, il recupero filologico secondo iconografie eventuali;</li><li>- È altresì possibile integrare materiali e tecniche non strettamente legati alle caratteristiche dell'edilizia di antica origine, a condizione che tali interventi si contraddistinguano per la loro capacità di dialogare in termini di autenticità e qualità architettonica con le preesistenze.</li></ul>

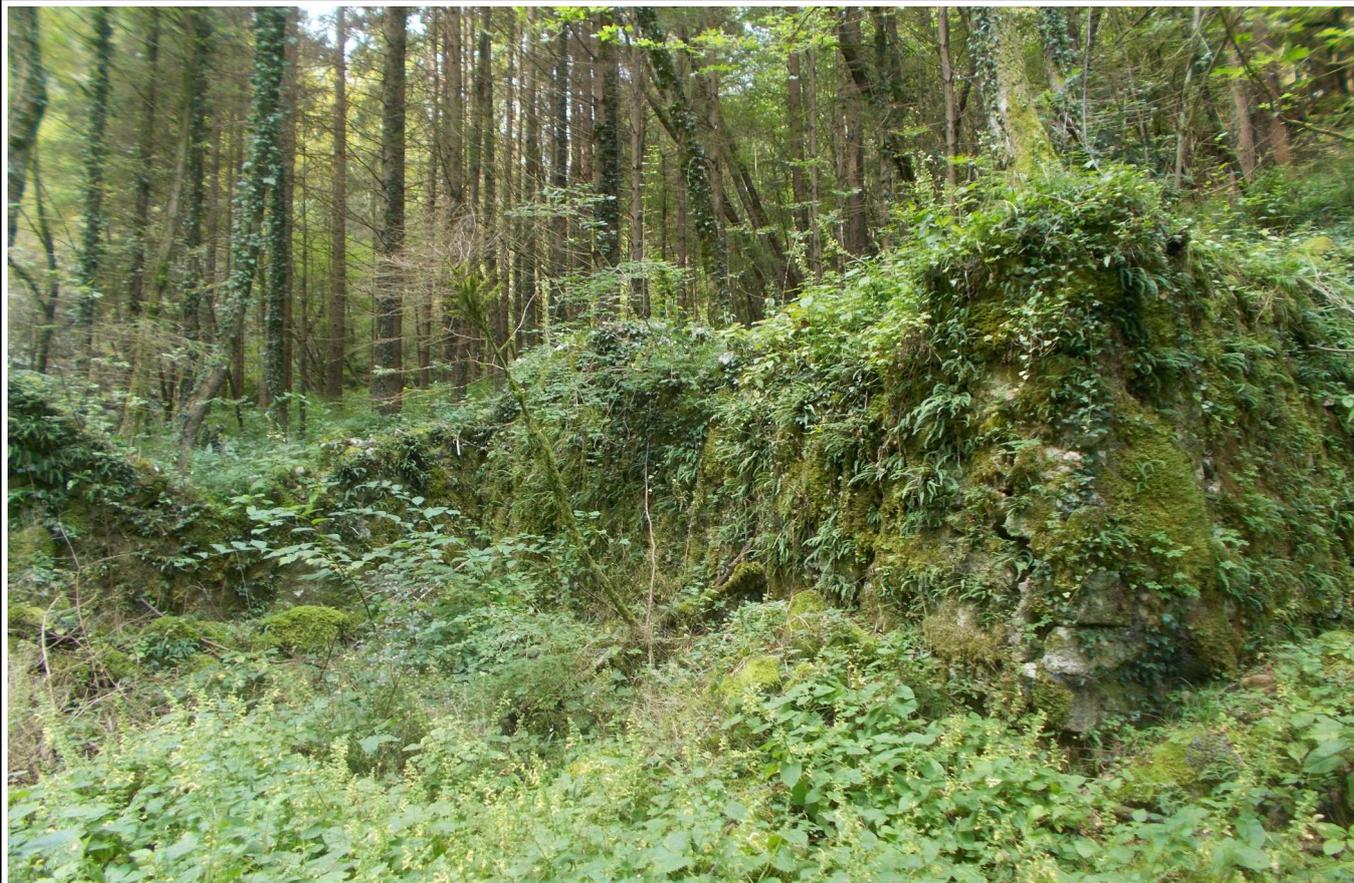
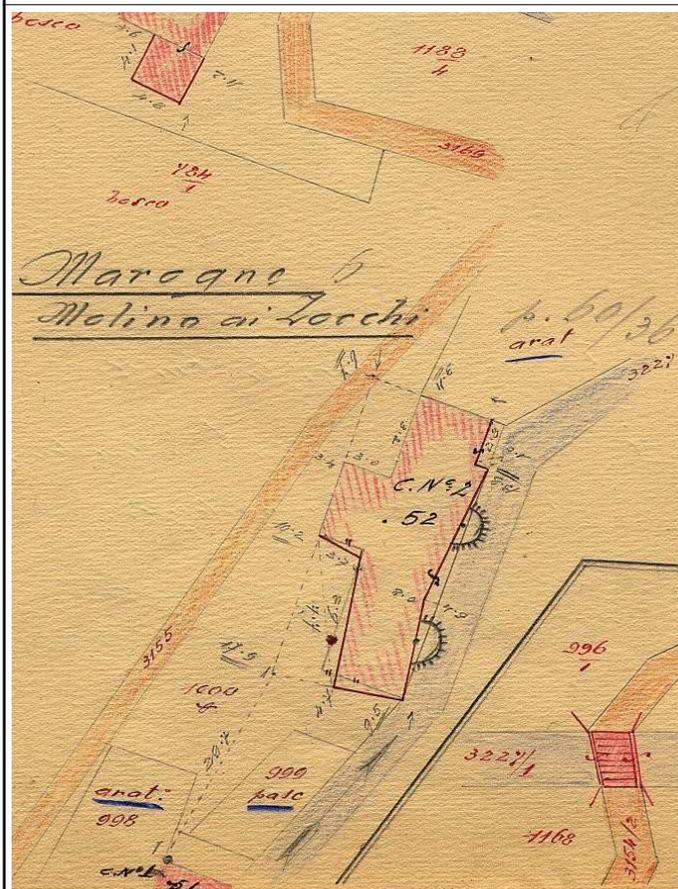
9. Documentazione fotografica:

<b>1. Categoria di intervento prevista:</b>	<b>RISANAMENTO CONSERVATIVO R2</b>
<b>2. Prescrizioni:</b>	///
<b>3. Note:</b>	<ul style="list-style-type: none"><li>- Unità ridotta a rudere con sola permanenza di angolate sbrecciate;</li><li>- Le dimensioni originarie della pianta del sedime sono riscontrabili nella documentazione catastale relativa all'abozzo 1/1941 nr. corr. 13, corrispondenti a circa metri [(4,80x17,90) + (3,30x6,80)];</li><li>- E' consentita la ricostruzione su volume definito dalle angolate superstiti, utilizzando come base il sedime e l'imposta del tetto, in alternativa, il recupero filologico secondo iconografie eventuali;</li><li>- È altresì possibile integrare materiali e tecniche non strettamente legati alle caratteristiche dell'edilizia di antica origine, a condizione che tali interventi si contraddistinguano per la loro capacità di dialogare in termini di autenticità e qualità architettonica con le preesistenze.</li></ul>

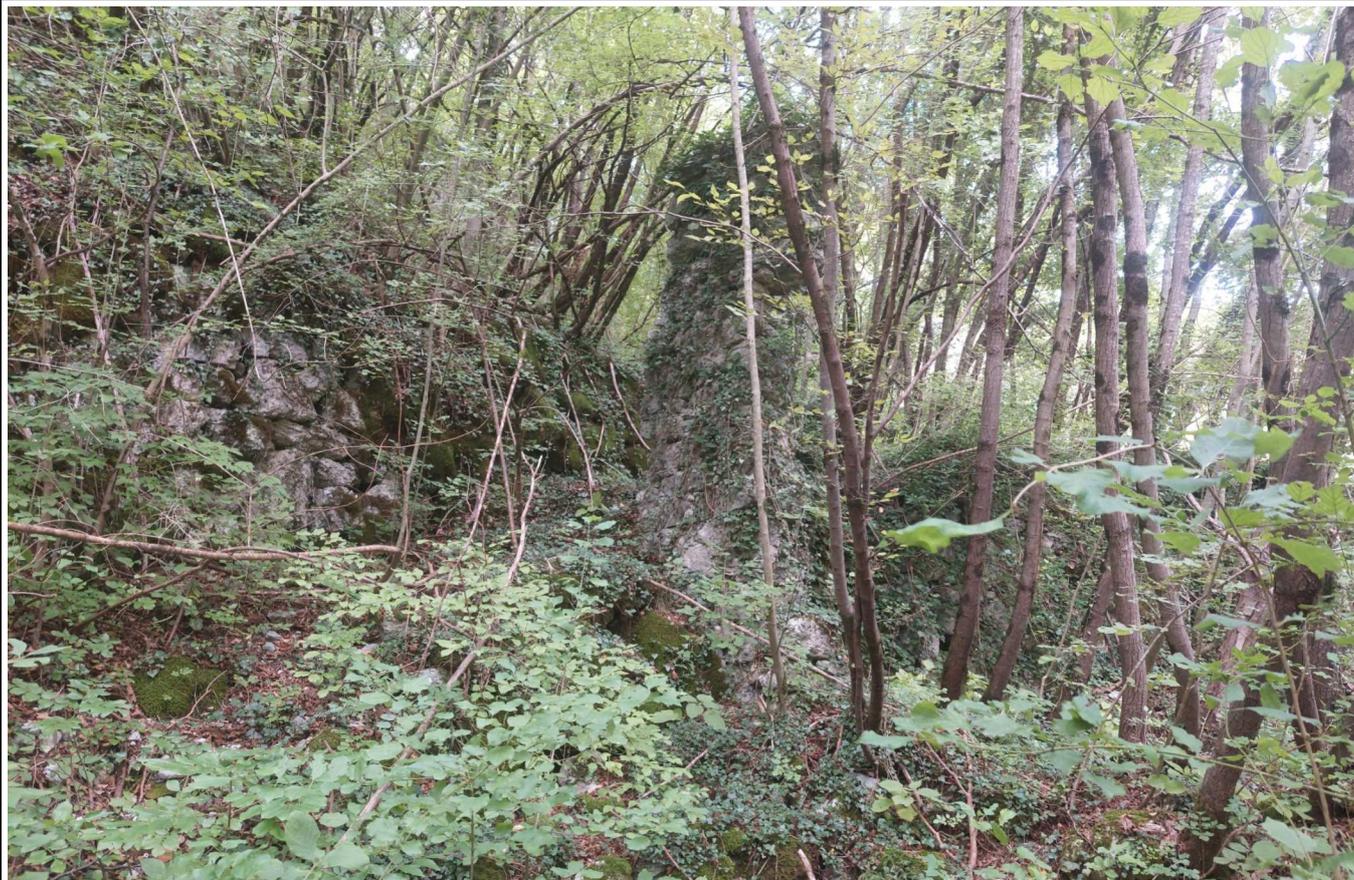
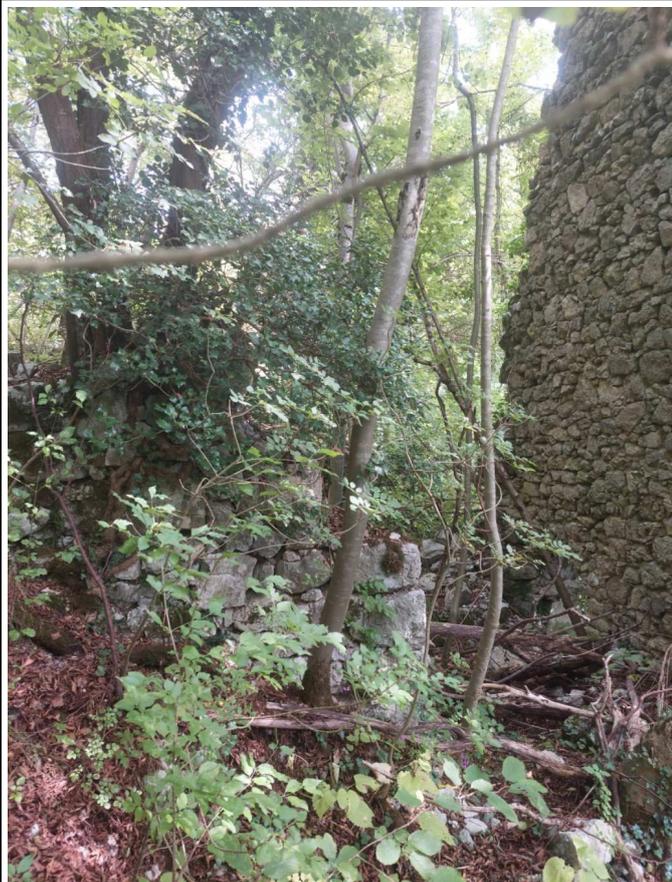
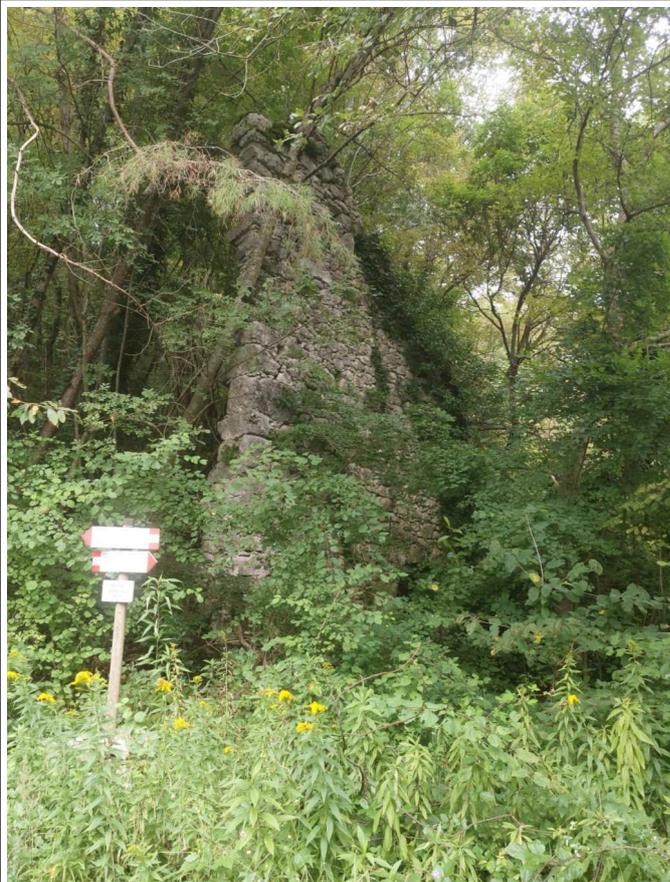
**9. Documentazione fotografica:**

<b>1. Categoria di intervento prevista:</b>	<b>RISANAMENTO CONSERVATIVO R2</b>
<b>2. Prescrizioni:</b>	///
<b>3. Note:</b>	<ul style="list-style-type: none"><li>- Unità ridotta a rudere con sola permanenza di angolate sbrecciate;</li><li>- Non sono presenti agli atti documenti tecnici atti a definire la volumetria della costruzione;</li><li>- E' consentita la ricostruzione su volume definito dalle angolate superstiti, utilizzando come base il sedime e l'imposta del tetto, in alternativa, il recupero filologico secondo iconografie eventuali;</li><li>- È altresì possibile integrare materiali e tecniche non strettamente legati alle caratteristiche dell'edilizia di antica origine, a condizione che tali interventi si contraddistinguano per la loro capacità di dialogare in termini di autenticità e qualità architettonica con le preesistenze;</li><li>- Nell'ambito dell'intervento di ristrutturazione edilizia si ammette l'ampliamento volumetrico laterale in conformità dell'art 82 delle NTA.</li></ul>

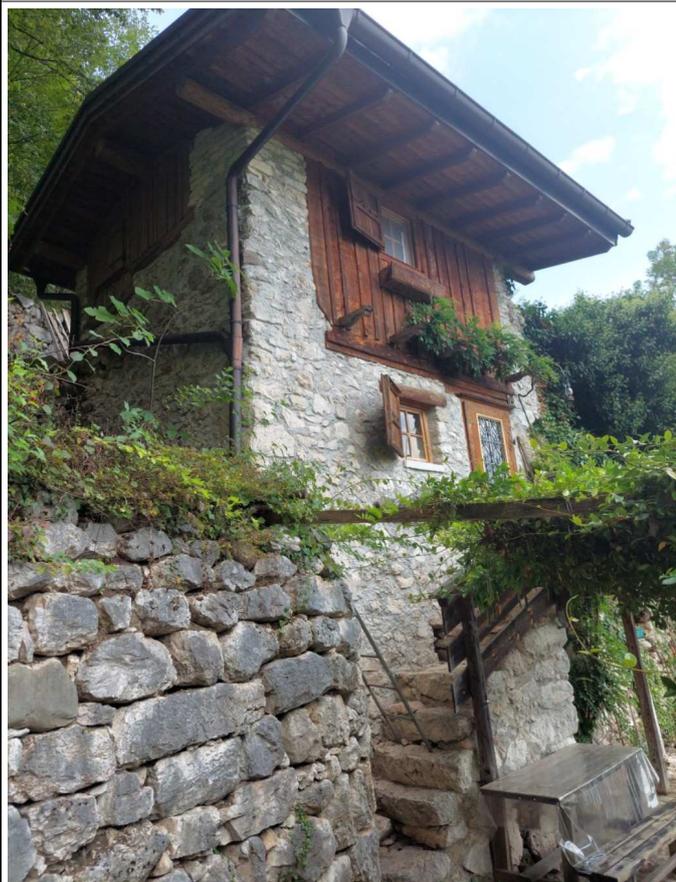
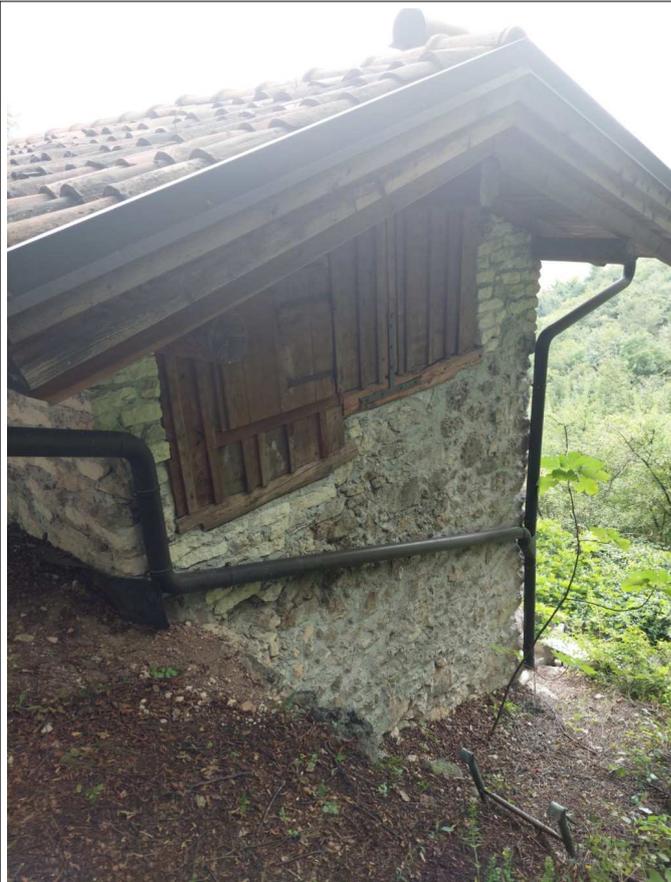
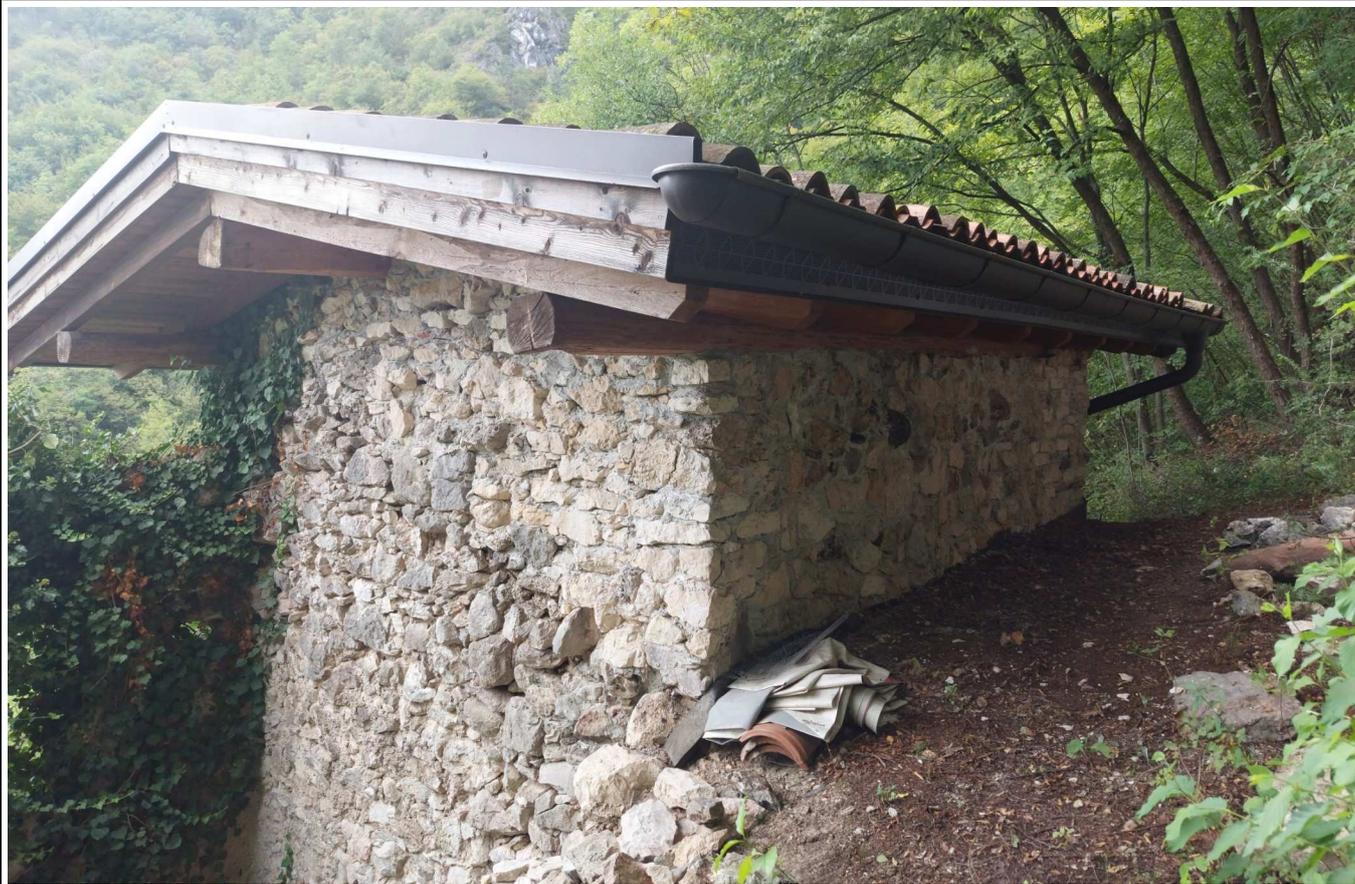
**9. Documentazione fotografica:**

<b>5. Epoca di costruzione:</b>		<b>Epoca di ristrutturazione:</b>			
5.1	anteriore al 1860	<input checked="" type="checkbox"/>	5.4	dopo il 1950	<input type="checkbox"/>
5.2	tra il 1860 ed il 1939	<input type="checkbox"/>	5.5	dopo il 1995	<input checked="" type="checkbox"/>
5.3	posteriore al 1939	<input type="checkbox"/>	nota: recupero rudere 2010-2015

6.6	materiale serramenti:	L	<i>V-veneziane</i>
6.7	materiale elementi oscuranti:	L	<b>Stato di conservazione</b>
6.8	materiale di finitura delle facciate:	P-L	<i>C-cattivo</i> <i>B-Buono</i>

6.9	materiale di finitura della copertura:	G	<i>O-ottimo</i>
6.10	materiale di finitura sottogronda:	L	<b>Elementi decorativi</b>
6.11	stato di conservazione facciate:	B	<i>P-portale in pietra</i>

6.12	stato di conservazione copertura/tetto:	B	<i>T-targhe commemorative</i> <i>CP-capitello</i>
6.13	presenza elementi decorativi:	-	<i>D-dipinti/ceramiche</i> <i>F-foro rilevante</i>
			<i>M-cornici marcapiano</i> <i>B-bugnato</i>
			<i>C-contorni in pietra</i> <i>*non originale</i>
			<i>Z-zoccolo in pietra</i> <i>**parz.originale</i>

1.	<b>Categoria di intervento prevista:</b> RISANAMENTO CONSERVATIVO R2
2.	<b>Prescrizioni:</b> - Sia mantenuta la finitura raso sasso delle facciate ove presente.
3.	<b>Note:</b> ///
4.	<b>Categoria di intervento prevista per gli spazi di pertinenza:</b> art. 50 Norme di attuazione
5.	<b>Fronte di pregio:</b> no
6.	<b>Recupero abitativo dei sottotetti con le modalità stabilite dall'art. 105 della L.P. 4 agosto 2015 nr. 15:</b> <b>NON AMMESSA</b> criteri di esclusione

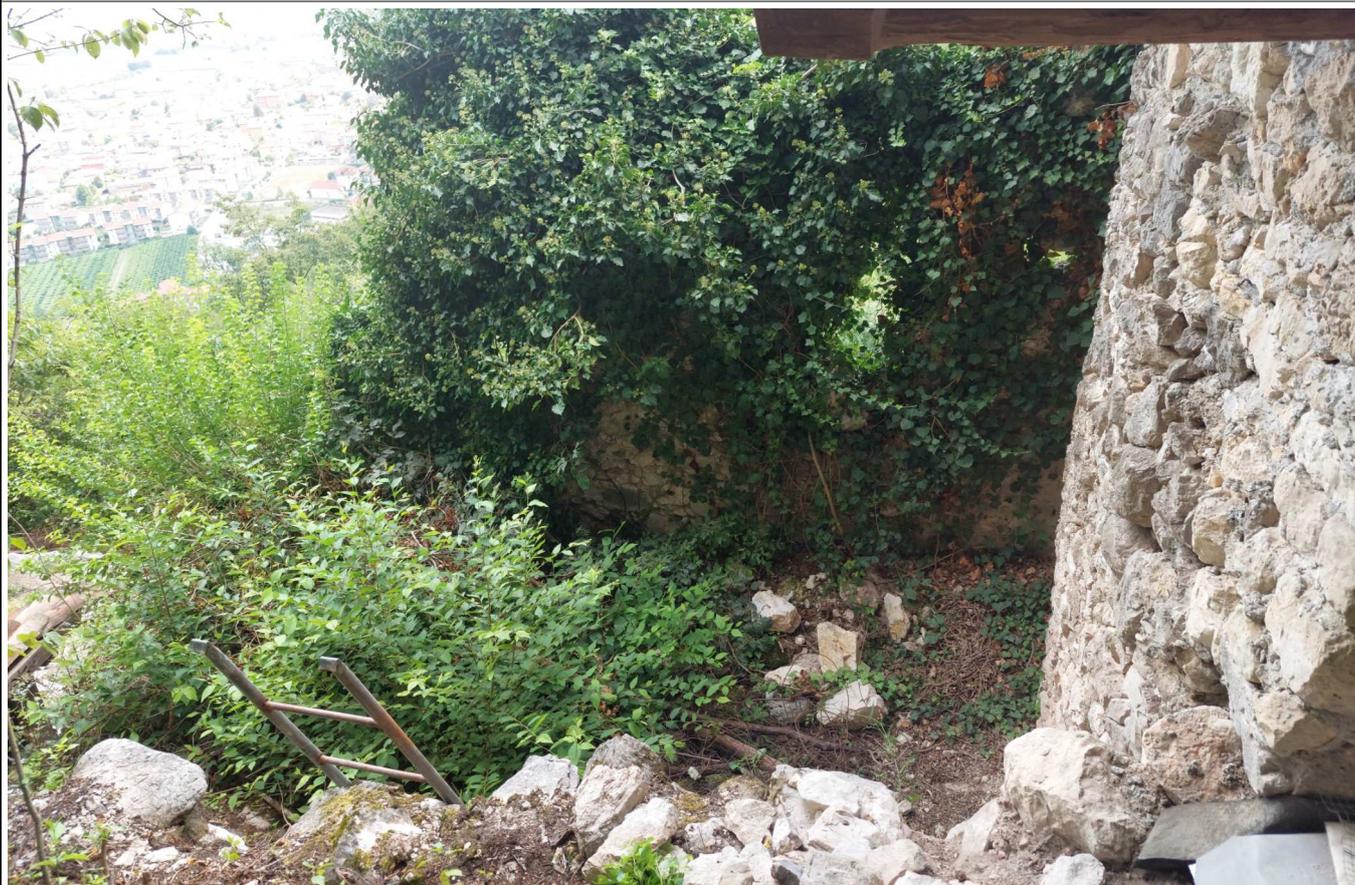
**9. Documentazione fotografica:**

6.7	materiale elementi oscuranti:	-	<b>Stato di conservazione</b>
6.8	materiale di finitura delle facciate:	P	C-cattivo B-Buono
6.9	materiale di finitura della copertura:	-	O-ottimo D-Diroccato

6.10	materiale di finitura sottogronda:	-	<b>Elementi decorativi</b>
6.11	stato di conservazione facciate:	D	P-portale in pietra
6.12	stato di conservazione copertura/tetto:	D	T-targhe commemorative CP-capitello

<b>1. Categoria di intervento prevista: DEMOLIZIONE R4</b>
<b>2. Prescrizioni:</b> - L'unità edilizia venga demolita in applicazione dell'art. 58bis delle NTA del PRG.
<b>3. Note:</b> - Unità ridotta a rudere con sola permanenza di angolate sbrecciate.
<b>4. Categoria di intervento prevista per gli spazi di pertinenza:</b> art. 50 Norme di attuazione
<b>5. Fronte di pregio:</b> no
<b>6. Recupero abitativo dei sottotetti con le modalità stabilite dall'art. 105 della L.P. 4 agosto 2015 nr. 15:</b> <b>AMMESSA</b> criteri di esclusione

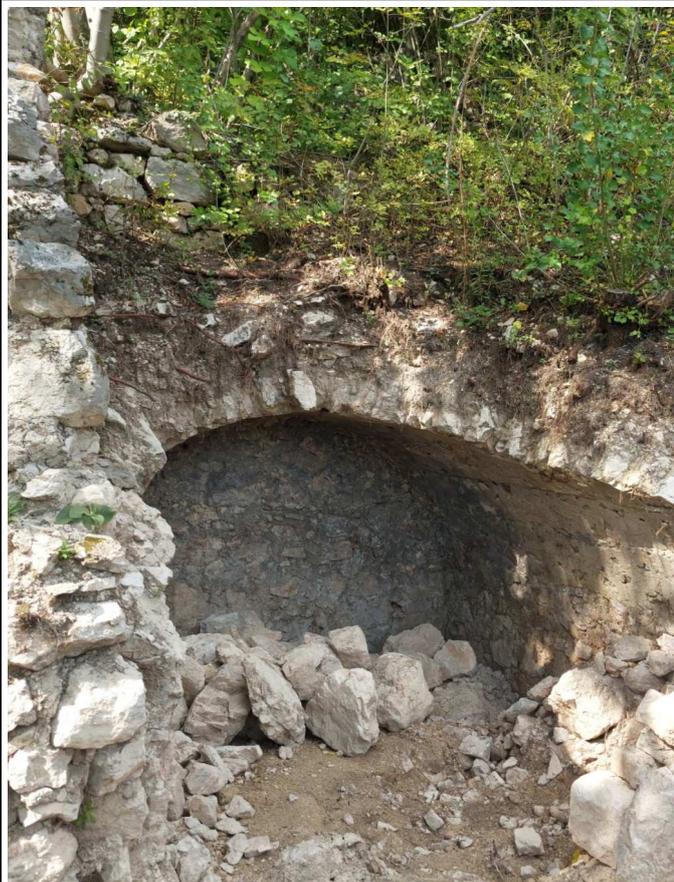
**9. Documentazione fotografica:**

6.7	materiale elementi oscuranti:	-	<b>Stato di conservazione</b>
6.8	materiale di finitura delle facciate:	P	C-cattivo B-Buono
6.9	materiale di finitura della copertura:	-	O-ottimo D-Diroccato

6.10	materiale di finitura sottogronda:	-	<b>Elementi decorativi</b>
6.11	stato di conservazione facciate:	D	P-portale in pietra
6.12	stato di conservazione copertura/tetto:	D	T-targhe commemorative CP-capitello

<b>1. Categoria di intervento prevista: DEMOLIZIONE R4</b>
<b>2. Prescrizioni:</b> - L'unità edilizia venga demolita in applicazione dell'art. 58bis delle NTA del PRG.
<b>3. Note:</b> - Unità ridotta a rudere con sola permanenza di angolate sbrecciate.
<b>4. Categoria di intervento prevista per gli spazi di pertinenza:</b> art. 50 Norme di attuazione
<b>5. Fronte di pregio:</b> no
<b>6. Recupero abitativo dei sottotetti con le modalità stabilite dall'art. 105 della L.P. 4 agosto 2015 nr. 15:</b> <b>AMMESSA</b> criteri di esclusione
