# COMUNE DI GARNIGA TERME

## PIANO REGOLATORE GENERALE INSEDIAMENTI STORICI

VARIANTE SOSTANZIALE IN ADEGUAMENTO ALLA L.P.15/2015

### SCHEDATURA EDIFICI STORICI E MANUFATTI ACCESSORI 8. ISOLATI

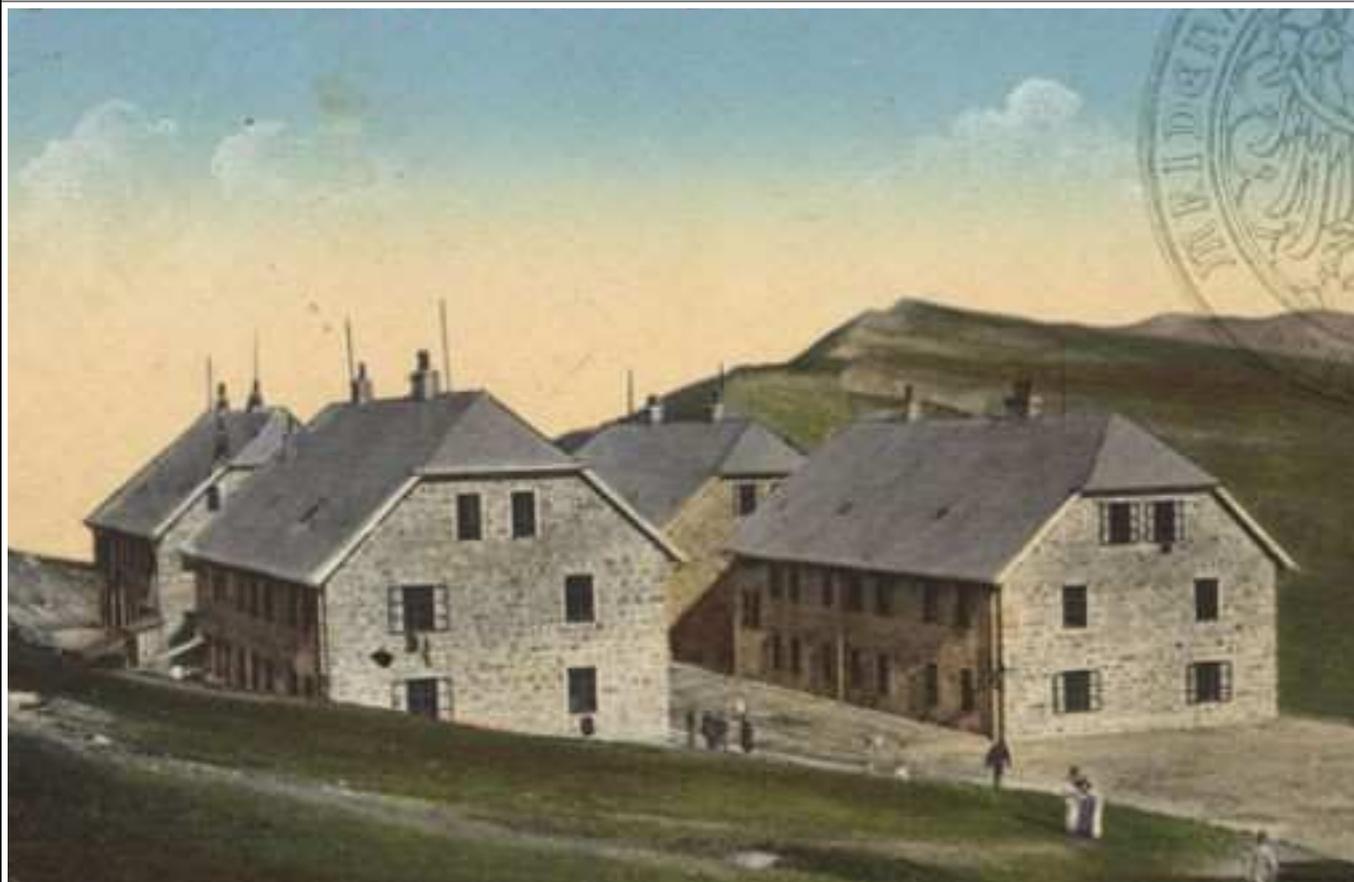
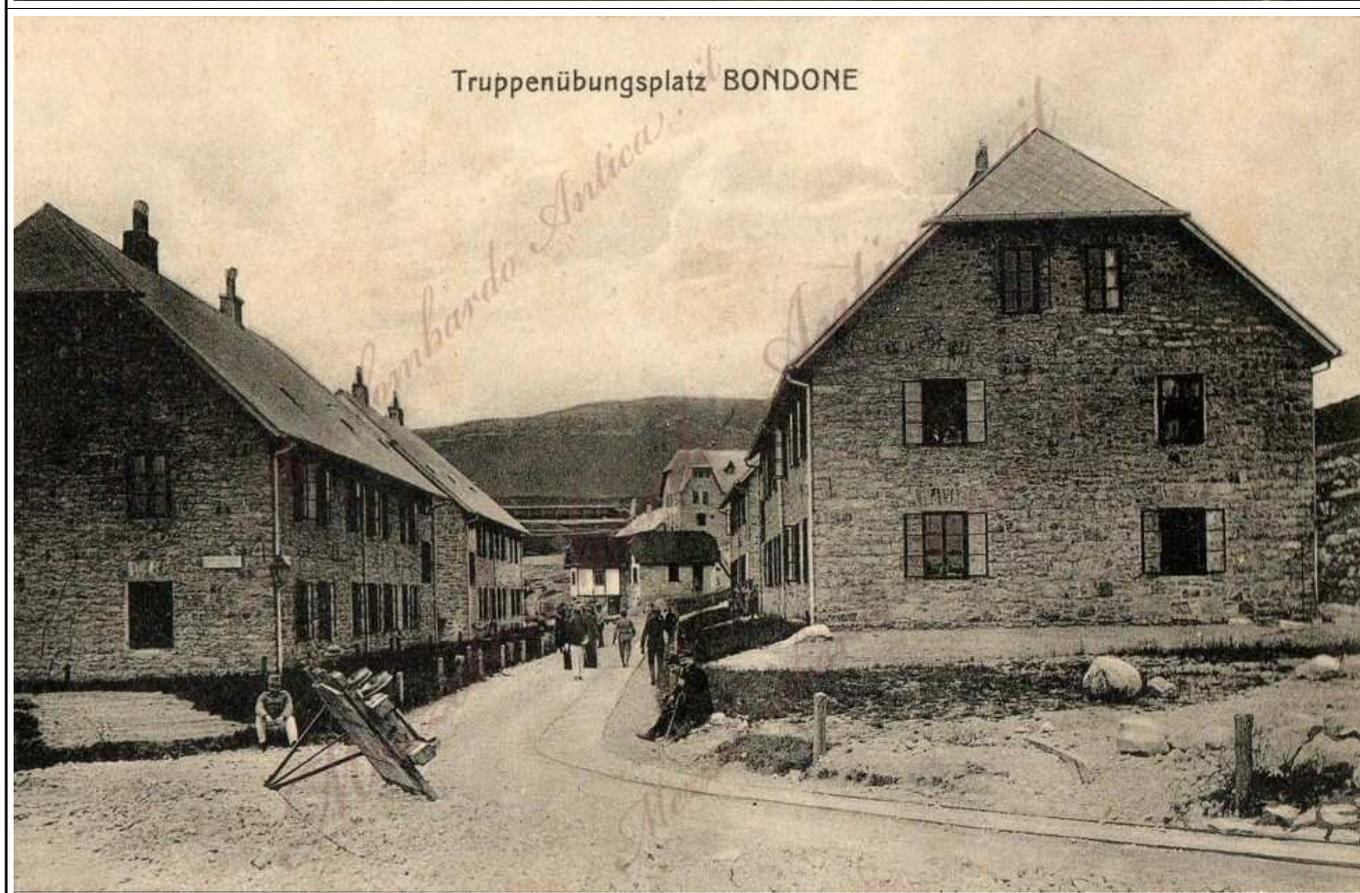
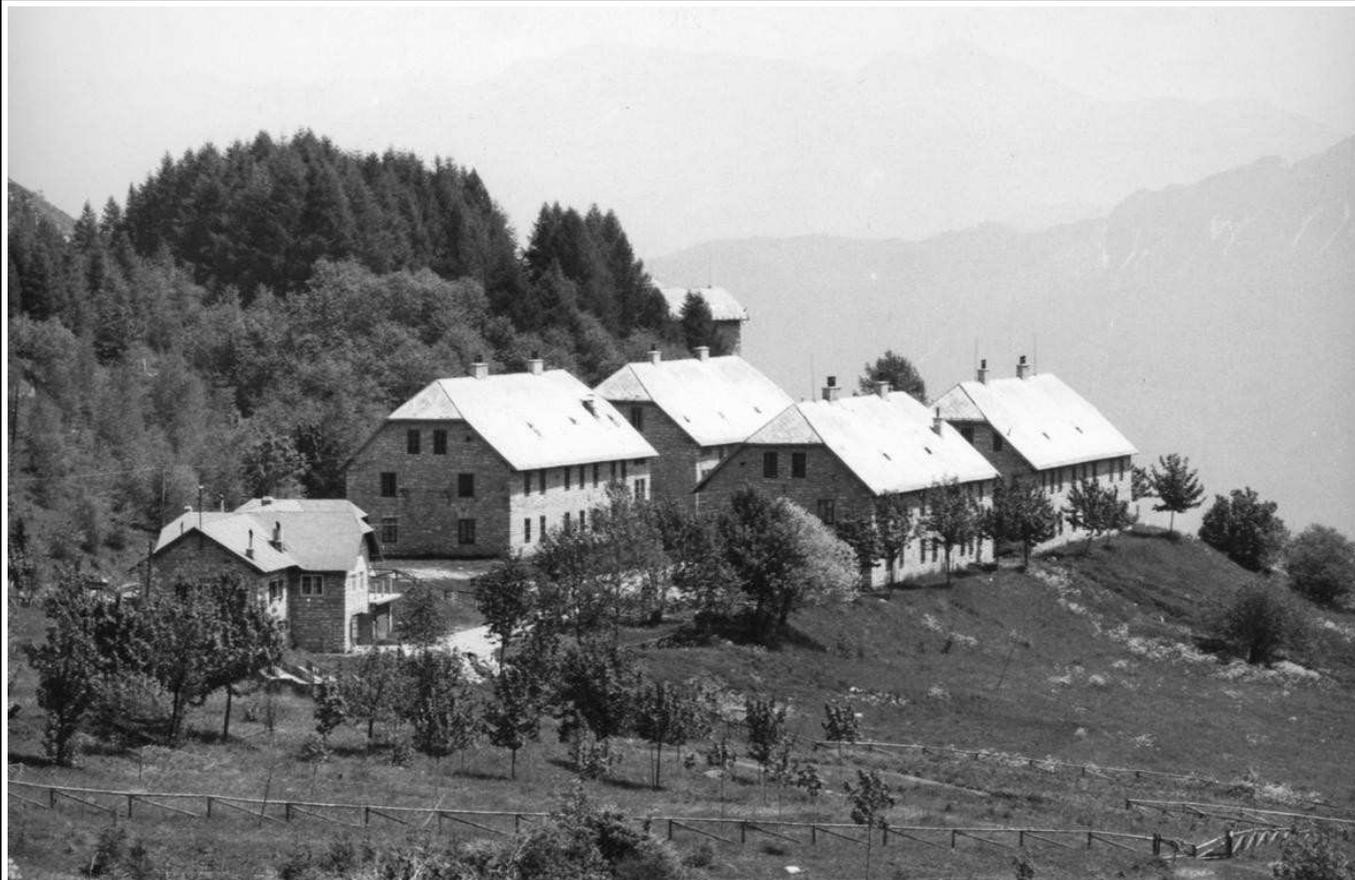
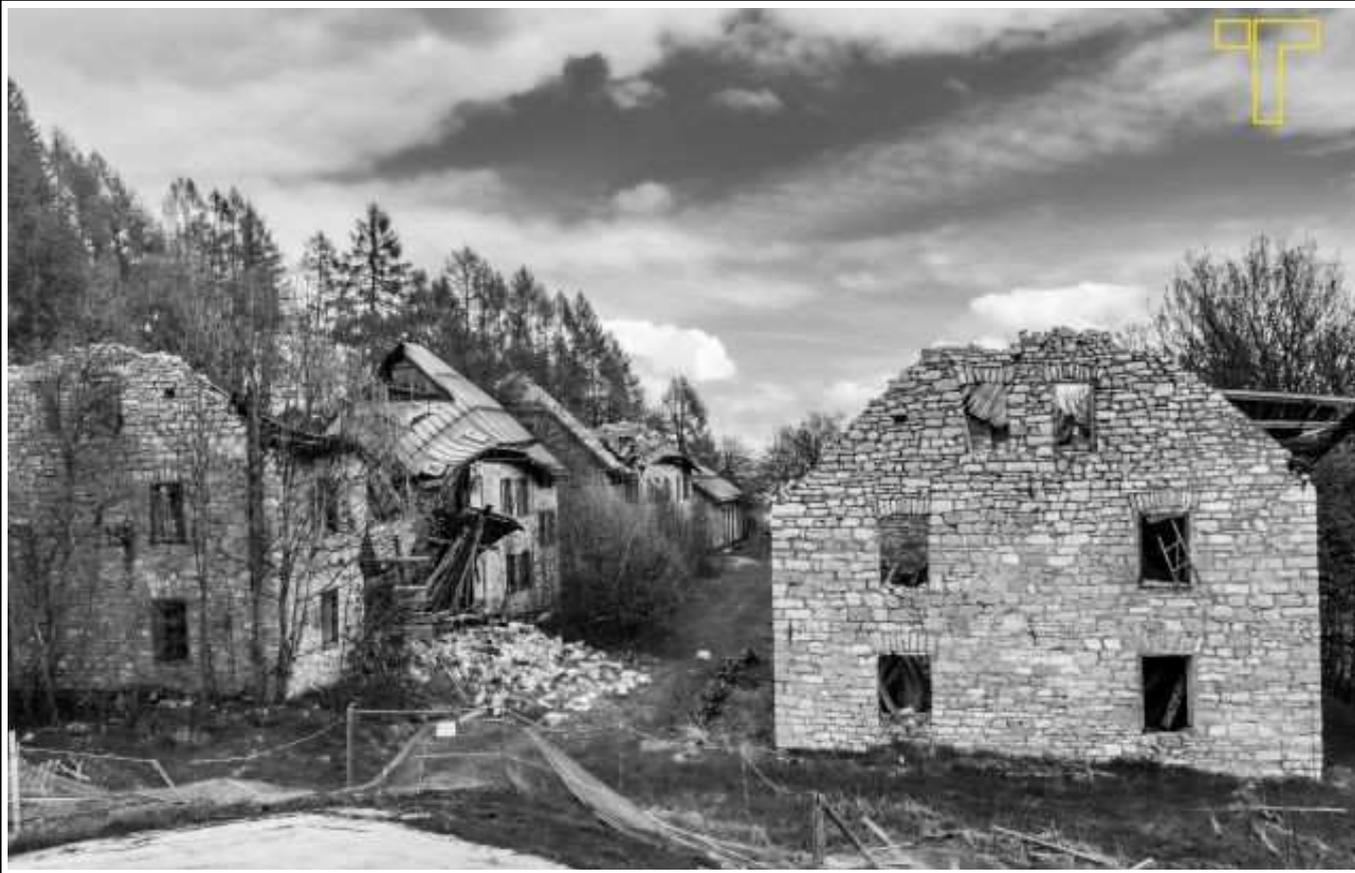
9. Documentazione fotografica:

<b>1.</b>	<b>Categoria di intervento prevista:</b>	<b>RISTRUTTURAZIONE R3</b>
<b>2.</b>	<b>Prescrizioni:</b>	///
<b>3.</b>	<b>Note:</b>	<ul style="list-style-type: none"> <li>- Attualmente, l'edificio si trova in uno stato di rudere, con tutte le strutture interne e la copertura che sono collassate all'interno del perimetro. Sono ancora visibili alcune porzioni delle murature esterne in pietrame (vedi facciate laterali timpano), caratterizzate dalla presenza di fori finestra al grezzo, che delineano l'impostazione dell'edificio su nr. 3 piani;</li> <li>- L'edificio p.ed. 198, assieme ai fabbricati pp.ed. 199, 200 e 201, è stato eretto nel primo ventennio del 1900, per dar alloggio dormitorio ai militari, in epoca di prima guerra mondiale;</li> <li>- La p.ed. 198 fa parte del compendio delle ex Caserme austro-ungariche alle Viote del Bondone che è vincolato dal PRG ad un Piano Attuativo per specifiche finalità per la "Rifunzionalizzazione dell'area delle ex Caserme austro-ungariche alle Viote del Bondone" previsto dal comma 5 dell'art.8 delle NTA;</li> <li>- Al fine di favorire il recupero dell'unità edilizia è consentita la ricostruzione su volume definito dalle angolature superstiti, utilizzando come base il sedime e l'imposta del tetto, in alternativa, il recupero filologico secondo iconografie eventuali;</li> <li>- È inoltre consentita la possibilità, per il ripristino delle parti crollate, di integrare materiali e tecniche non strettamente legati alle caratteristiche dell'edilizia di antica origine, a condizione che tali interventi si contraddistinguano per la loro capacità di dialogare in termini di autenticità e qualità architettonica con le preesistenze, salvo eventuali specifiche e indicazioni diverse derivanti dalla pianificazione attuativa.</li> </ul>

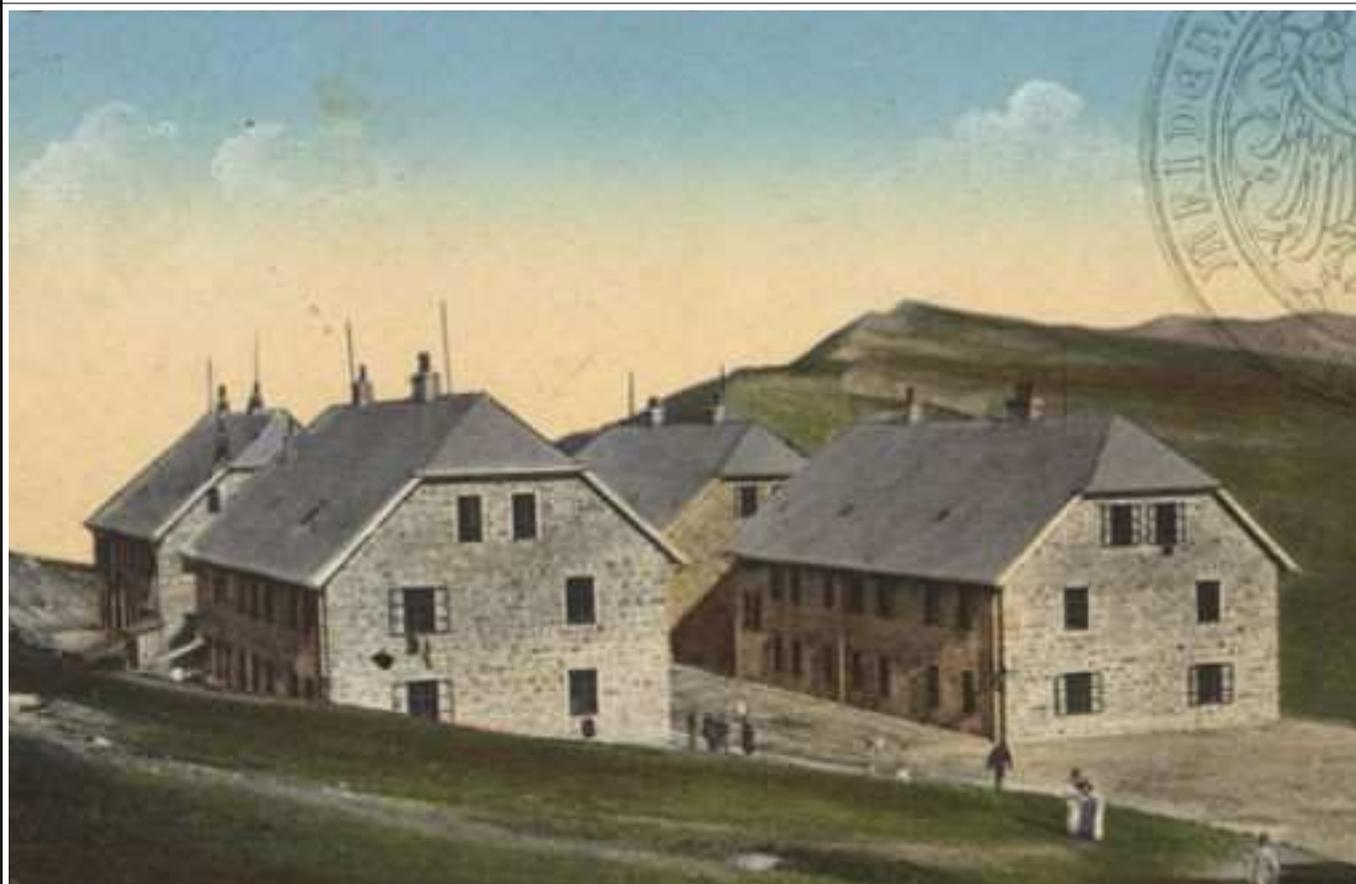
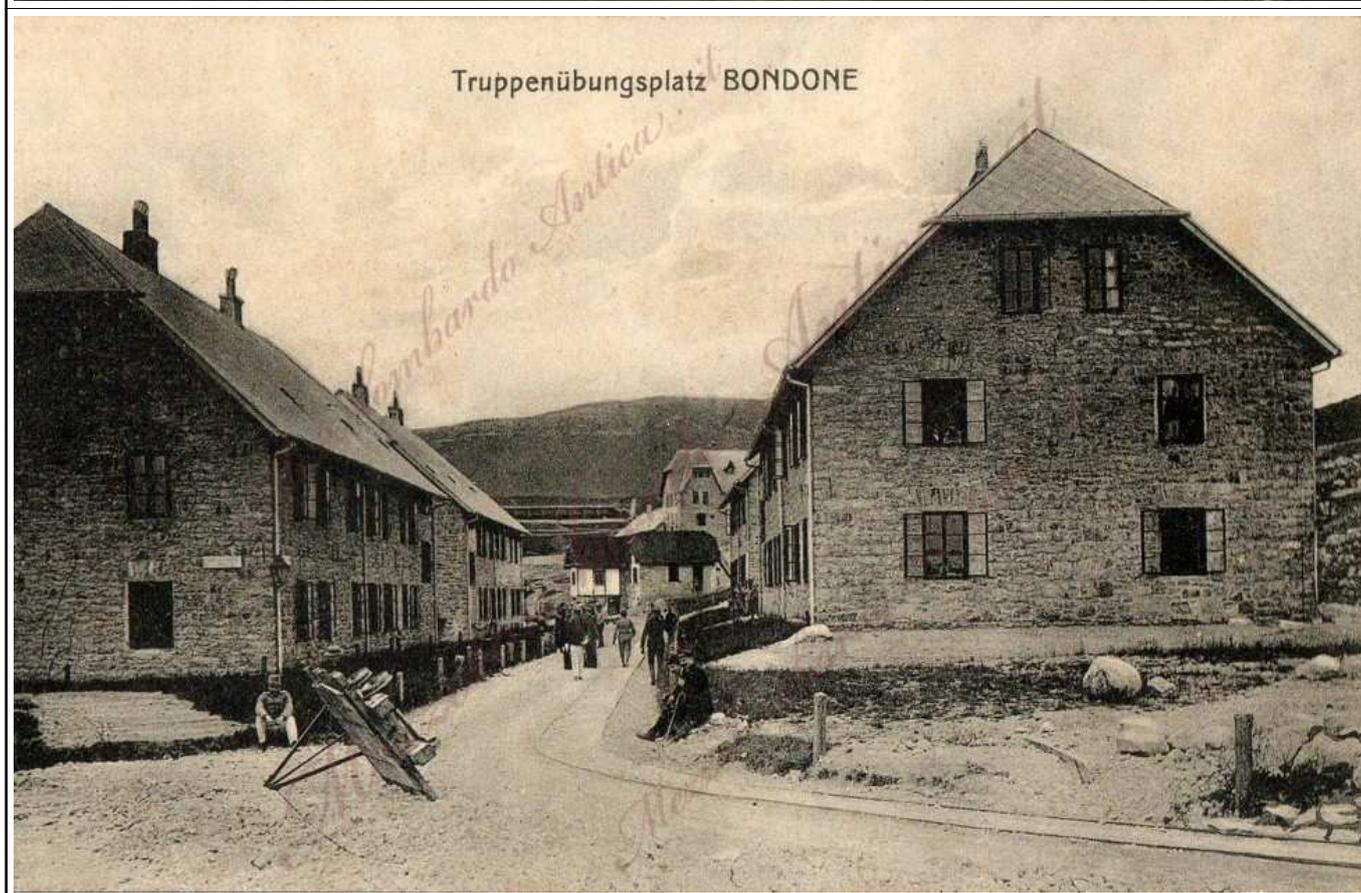
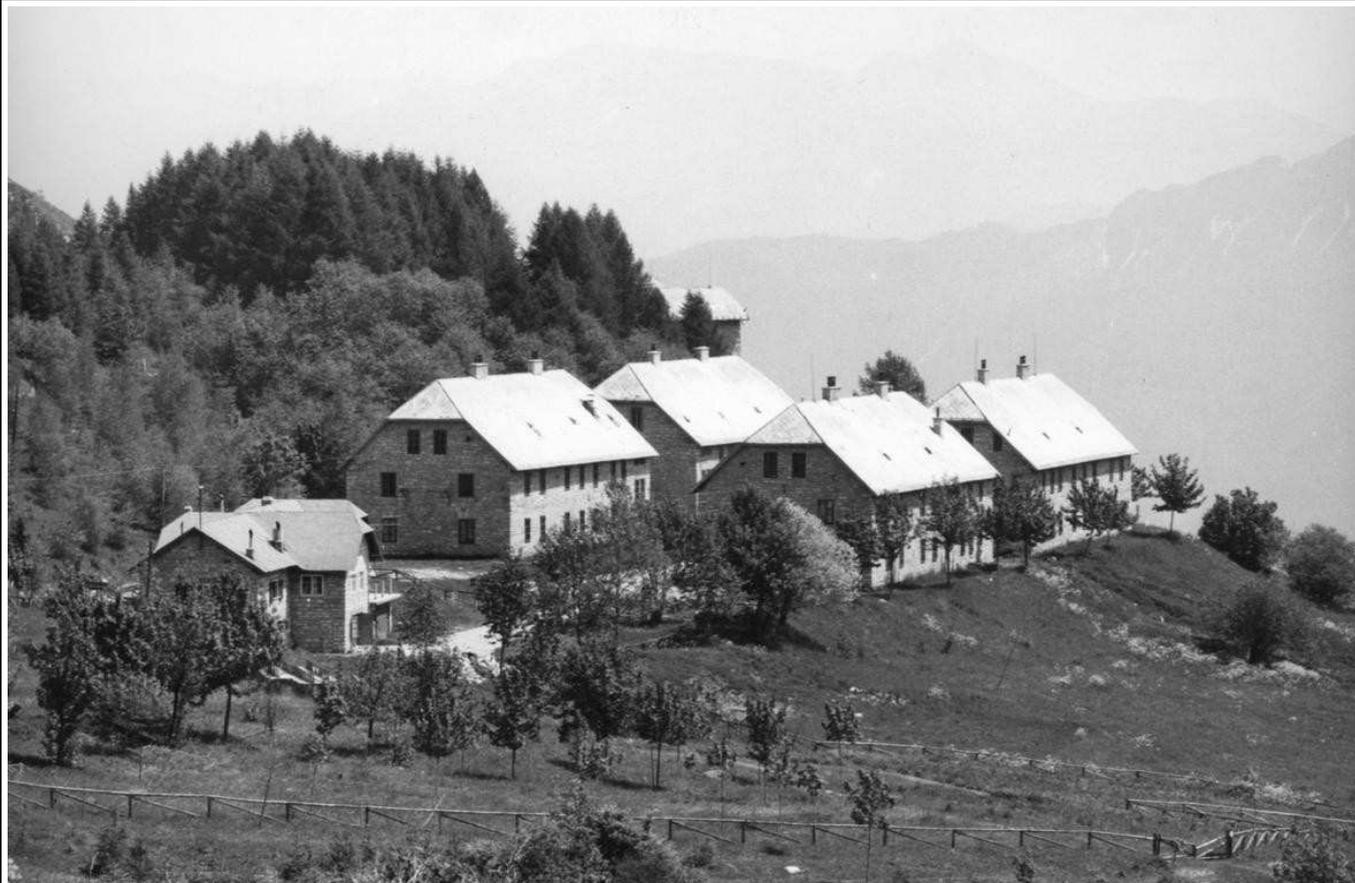
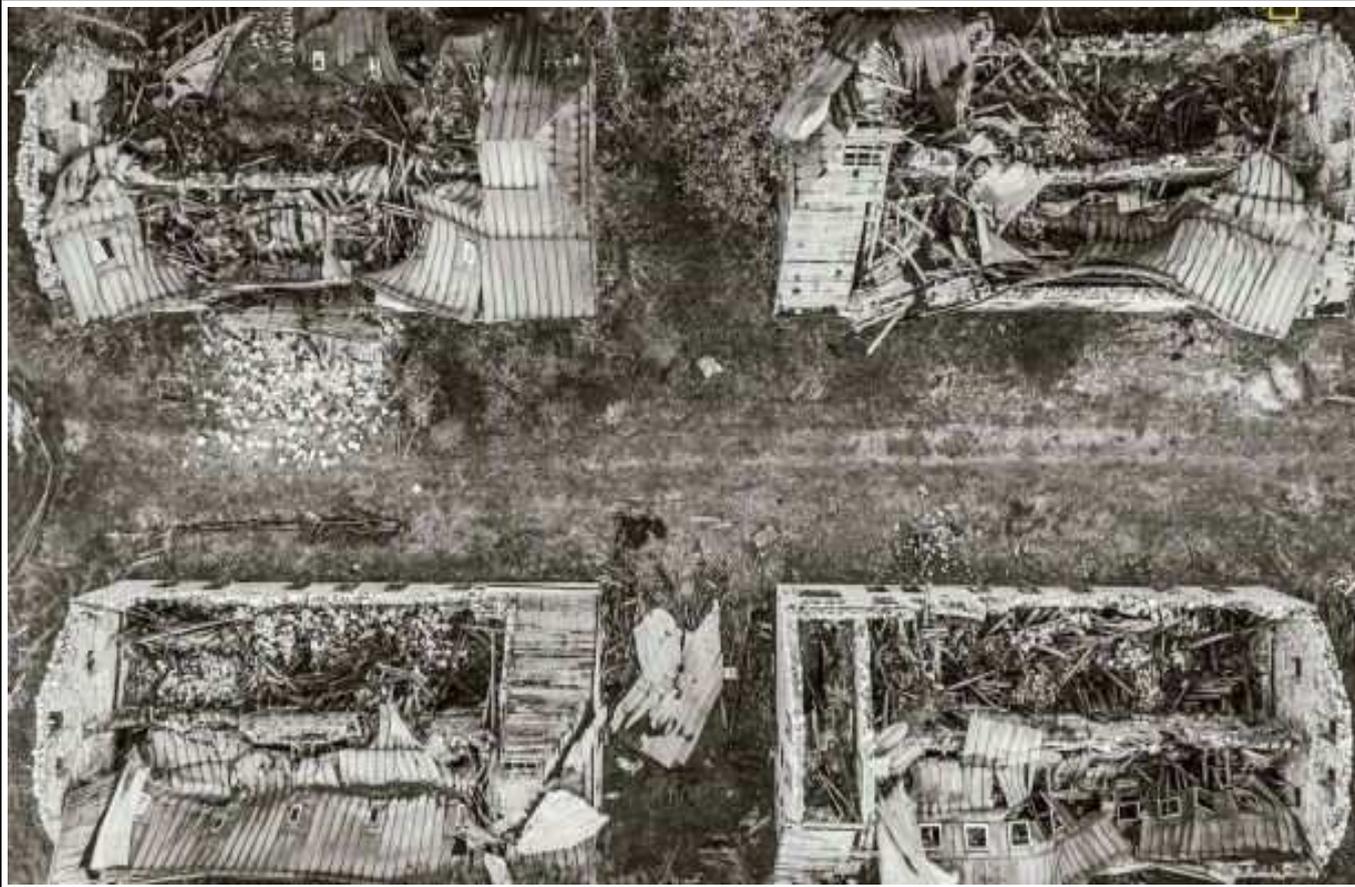
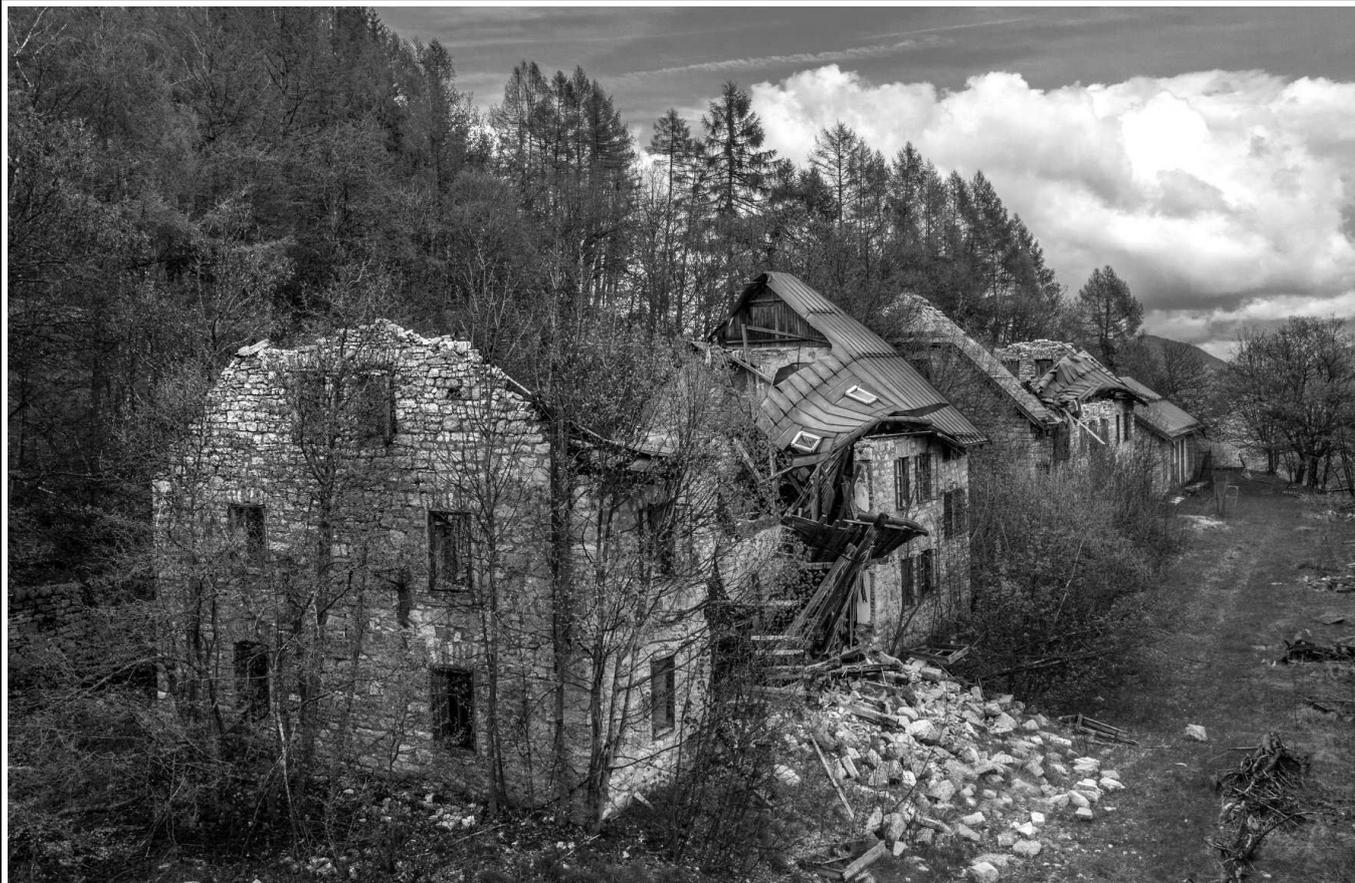
9. Documentazione fotografica:

<b>1.</b>	<b>Categoria di intervento prevista:</b>	<b>RISTRUTTURAZIONE R3</b>				
<b>2.</b>	<b>Prescrizioni:</b>	///				
<b>3.</b>	<b>Note:</b>	<ul style="list-style-type: none"> <li>- Attualmente, l'edificio si trova in uno stato di rudere, con tutte le strutture interne e la copertura che sono collassate all'interno del perimetro. Sono ancora visibili alcune porzioni delle murature esterne in pietrame (vedi facciate laterali timpano), caratterizzate dalla presenza di fori finestra al grezzo, che delineano l'impostazione dell'edificio su nr. 3 piani;</li> <li>- L'edificio p.ed. 201, assieme ai fabbricati pp.ed. 198, 199 e 200, è stato eretto nel primo ventennio del 1900, per dar alloggio dormitorio ai militari, in epoca di prima guerra mondiale;</li> <li>- La p.ed. 201 fa parte del compendio delle ex Caserme austro-ungariche alle Viote del Bondone che è vincolato dal PRG ad un Piano Attuativo per specifiche finalità per la "Rifunzionalizzazione dell'area delle ex Caserme austro-ungariche alle Viote del Bondone" previsto dal comma 5 dell'art.8 delle NTA;</li> <li>- Al fine di favorire il recupero dell'unità edilizia è consentita la ricostruzione su volume definito dalle angolature superstiti, utilizzando come base il sedime e l'imposta del tetto, in alternativa, il recupero filologico secondo iconografie eventuali;</li> <li>- È inoltre consentita la possibilità, per il ripristino delle parti crollate, di integrare materiali e tecniche non strettamente legati alle caratteristiche dell'edilizia di antica origine, a condizione che tali interventi si contraddistinguano per la loro capacità di dialogare in termini di autenticità e qualità architettonica con le preesistenze, salvo eventuali specifiche e indicazioni diverse derivanti dalla pianificazione attuativa.</li> </ul>				
<b>4.</b>	<b>Categoria di intervento prevista per gli spazi di pertinenza:</b>	art. 50 Norme di attuazione				
<b>5.</b>	<b>Fronte di pregio:</b>	no				
<b>6.</b>	<b>Recupero abitativo dei sottotetti con le modalità stabilite dall'art. 105 della L.P. 4 agosto 2015 nr. 15:</b>	<b>NON AMMESSA</b> criteri di esclusione <div style="text-align: right;"> <table border="1" style="display: inline-table; vertical-align: middle;"> <tr> <td style="padding: 2px;">A</td> <td style="padding: 2px;">B</td> <td style="padding: 2px;">C</td> <td style="padding: 2px;">D</td> </tr> </table> </div>	A	B	C	D
A	B	C	D

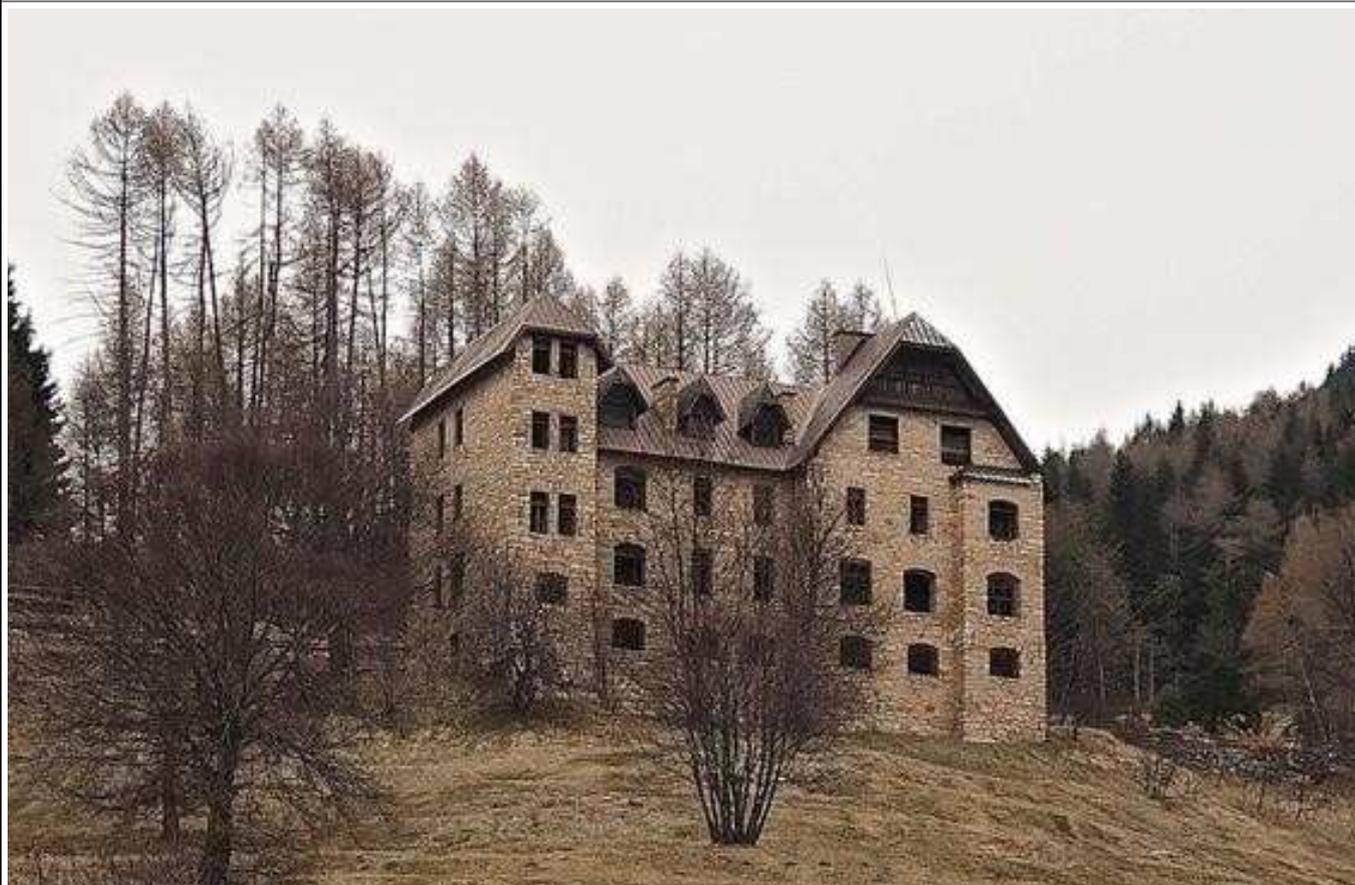
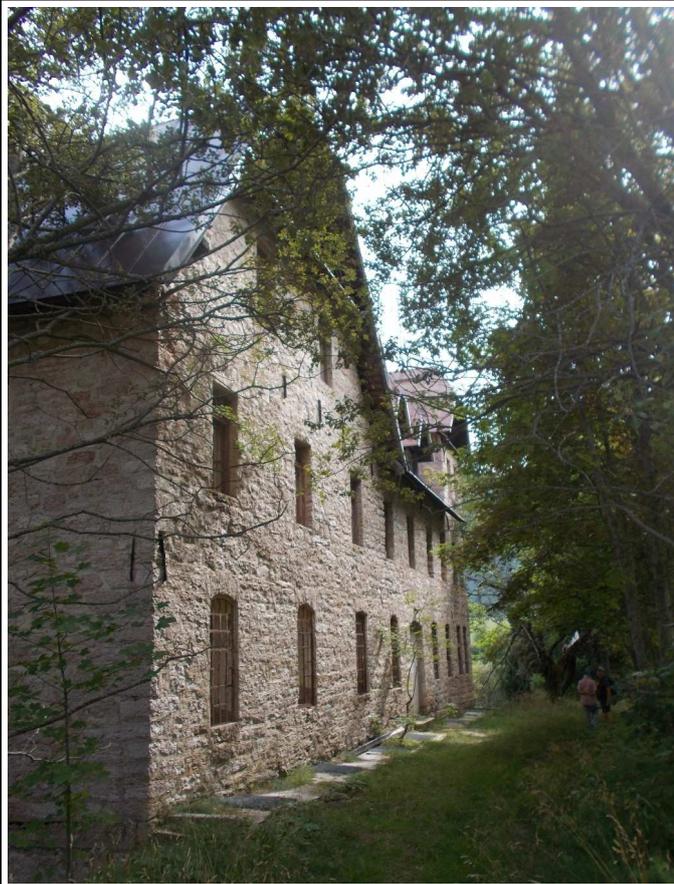
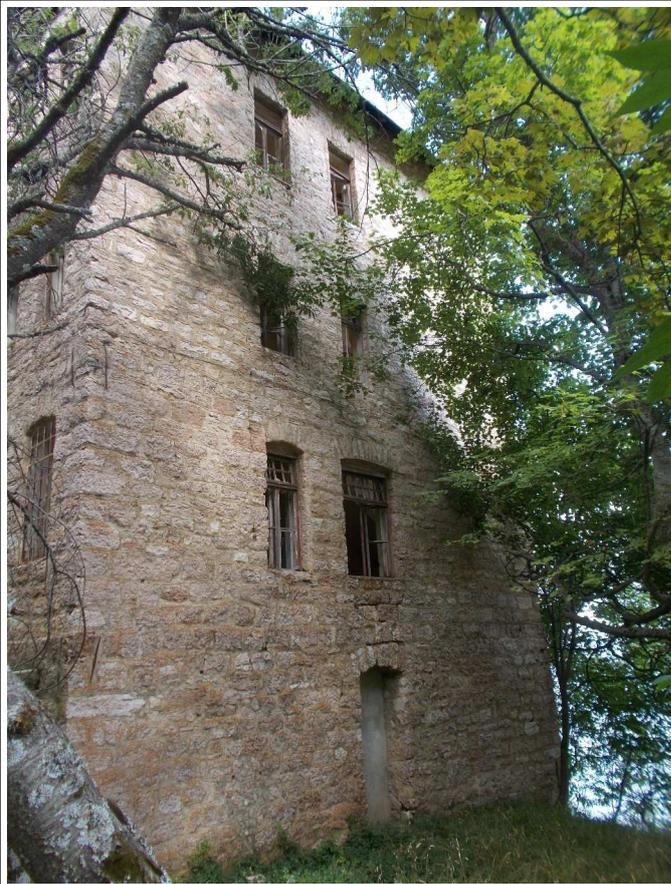
**9. Documentazione fotografica:**

<b>1. Categoria di intervento prevista:</b>	<b>RESTAURO CONSERVATIVO R1</b>
<b>2. Prescrizioni:</b>	///
<b>3. Note:</b>	<ul style="list-style-type: none"><li>- Attualmente, l'edificio si trova in un avanzato stato di degrado, con le strutture interne orizzontali, realizzate con ossatura lignea, che risultano in parte distrutte. Non è presente alcun impianto tecnologico. I serramenti interni ed esterni sono per lo più assenti, caratterizzati da telai lignei e dotati di inferriate nei piani inferiori;</li><li>- La p.ed. 202 fa parte del compendio delle ex Caserme austro-ungariche alle Viote del Bondone che è vincolato dal PRG ad un Piano Attuativo per specifiche finalità per la "Rifunzionalizzazione dell'area delle ex Caserme austro-ungariche alle Viote del Bondone" previsto dal comma 5 dell'art.8 delle NTA.</li></ul>
<b>4. Categoria di intervento prevista per gli spazi di pertinenza:</b>	art. 50 Norme di attuazione
