# COMUNE DI GARNIGA TERME

## PIANO REGOLATORE GENERALE INSEDIAMENTI STORICI

VARIANTE SOSTANZIALE IN ADEGUAMENTO ALLA L.P.15/2015

### SCHEDATURA EDIFICI STORICI E MANUFATTI ACCESSORI 7. CA' DI SOTTO

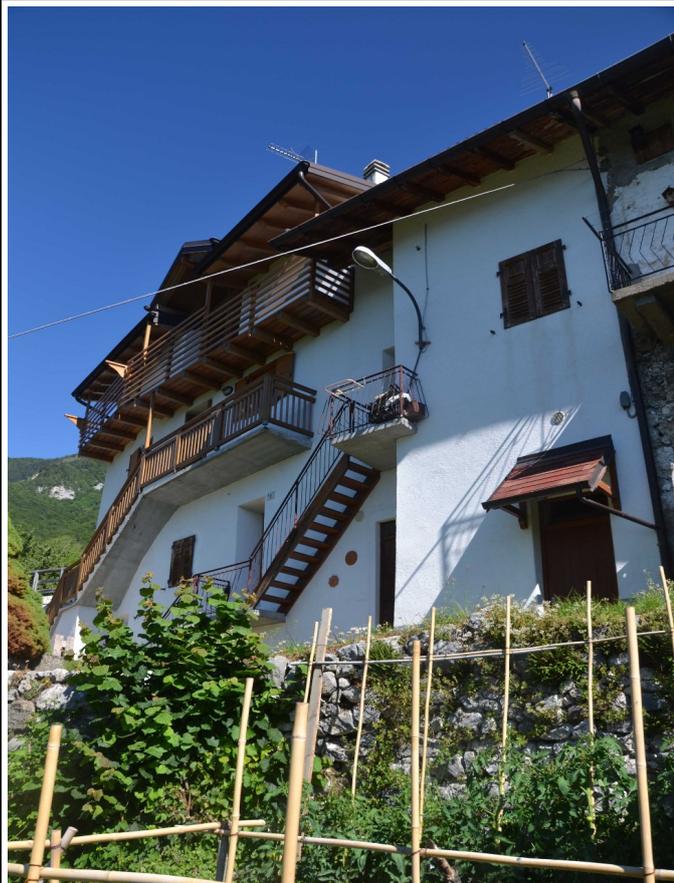
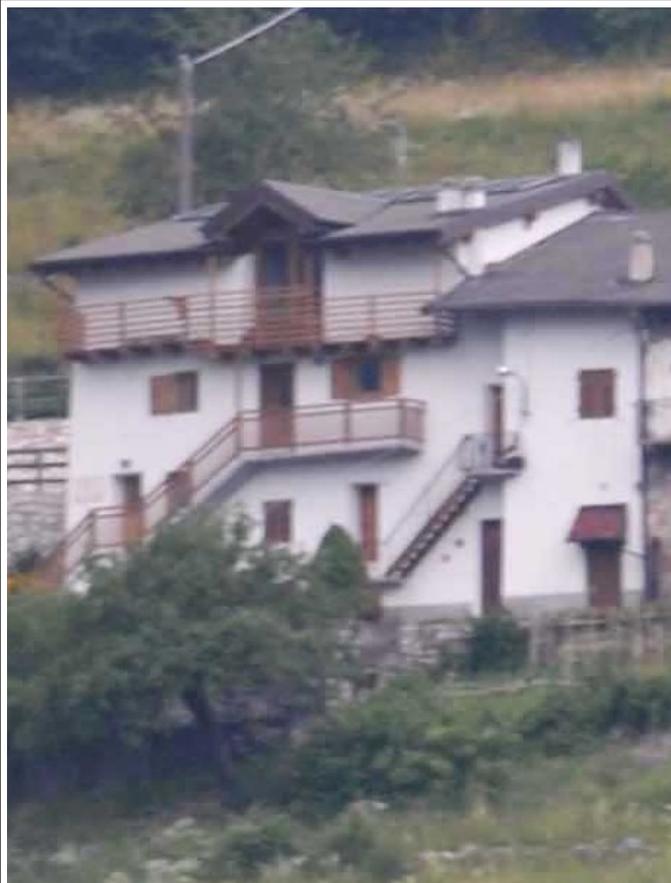
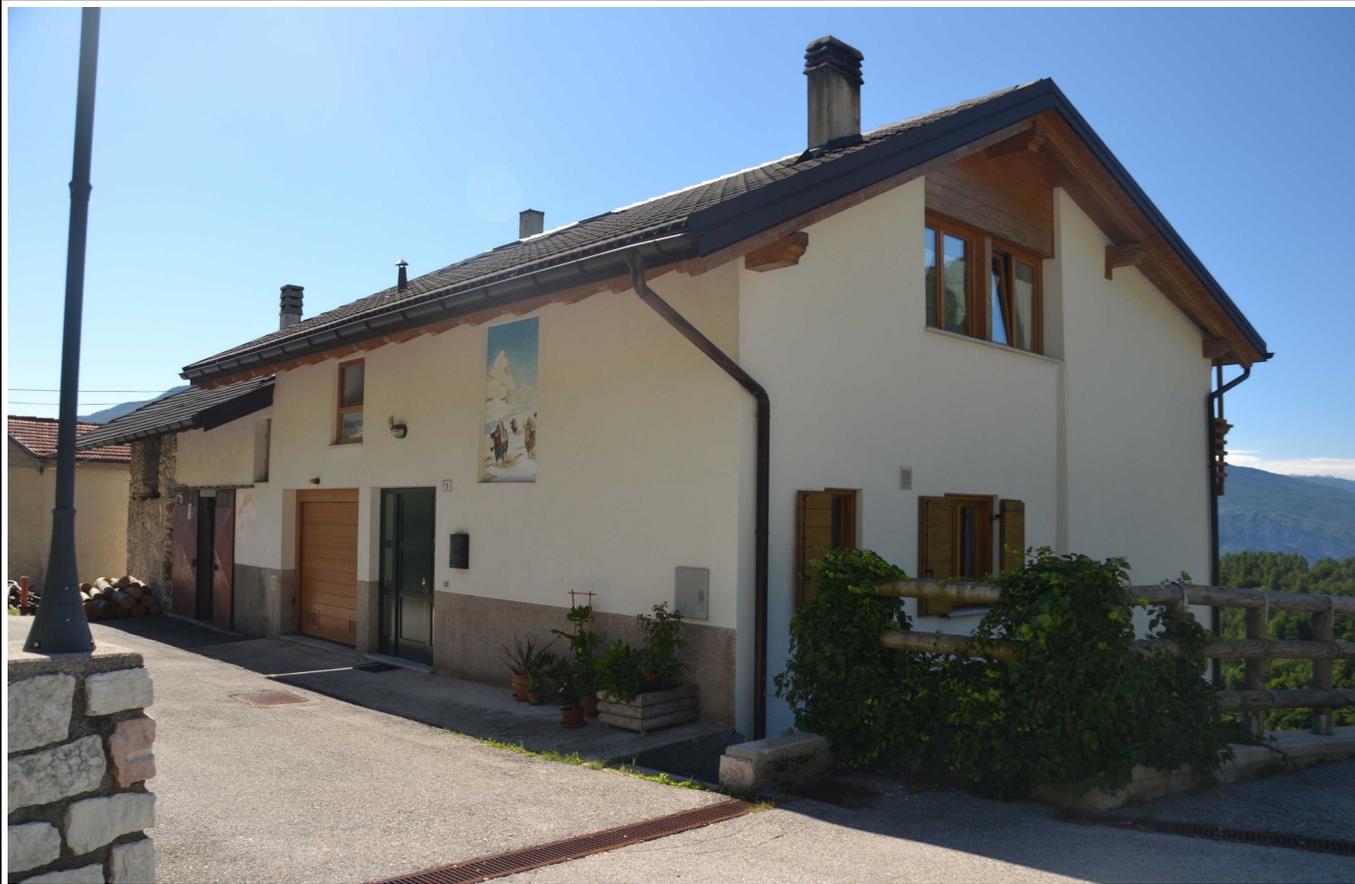
**9. Documentazione fotografica:**

6.6	materiale serramenti:	L	<i>V-veneziane</i>
6.7	materiali elementi oscuranti:	L	<b>Stato di conservazione</b>
6.8	materiale di finitura delle facciate:	I	<i>C-cattivo</i> <i>B-Buono</i>

6.9	materiale di finitura della copertura:	H	<i>O-ottimo</i>
6.10	materiale di finitura sottogronda:	L	<b>Elementi decorativi</b>
6.11	stato di conservazione facciate:	o	<i>P-portale in pietra</i>

6.12	stato di conservazione copertura/tetto:	o	<i>T-targhe commemorative</i> <i>CP-capitello</i>
6.13	presenza elementi decorativi:	-	<i>D-dipinti/ceramiche</i> <i>F-foro rilevante</i>
			<i>M-cornici marcapiano</i> <i>B-bugnato</i>
			<i>C-contorni in pietra</i> <i>*non originale</i>
			<i>Z-zoccolo in pietra</i> <i>**parz.originale</i>

<b>1. Categoria di intervento prevista:</b>	<b>RISTRUTTURAZIONE R3</b>
<b>2. Prescrizioni:</b>	<ul style="list-style-type: none"><li>- Si mantengano o ripropongano i balconi al secondo piano e sottotetto del prospetto sud, nell'attuale configurazione, conservando le medesime caratteristiche tipologiche dell'esistente;</li><li>- Si richiede la riconfigurazione della tettoia a protezione dell'ingresso al piano terra del prospetto sud;</li><li>- Si proceda alla riqualificazione degli aggetti al primo piano del prospetto sud (parapetti, scale e balconi), in conformit� con le tipologie indicate nel prontuario dei materiali;</li><li>- Si sostituisca l'attuale serramento in PVC/metallo effetto legno del garage del prospetto nord, con un nuovo serramento realizzato in conformit� con le tipologie indicate nel prontuario dei materiali.</li></ul>
<b>3. Note:</b>	///
<b>4. Categoria di intervento prevista per gli spazi di pertinenza:</b>	art. 50 Norme di attuazione

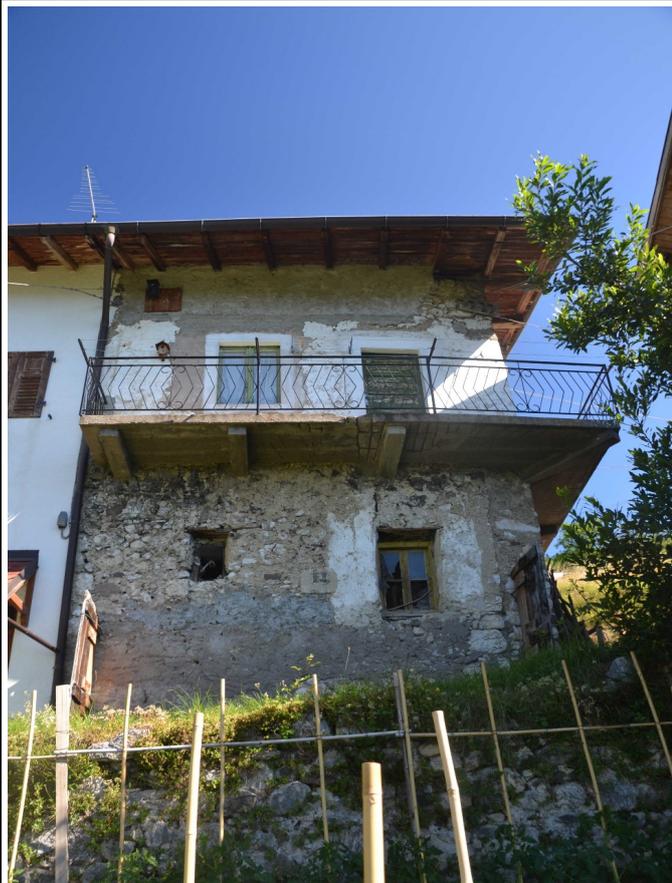
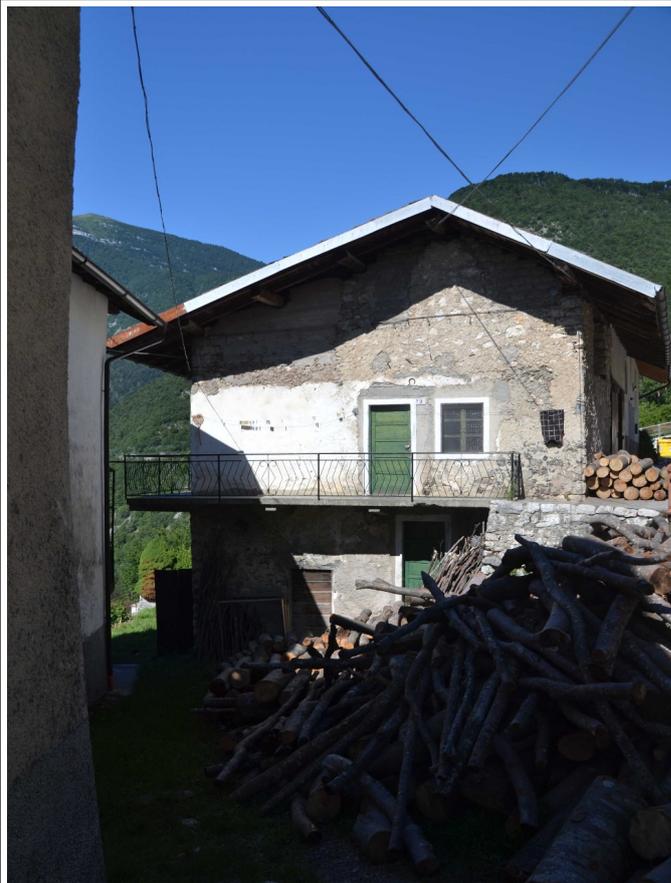
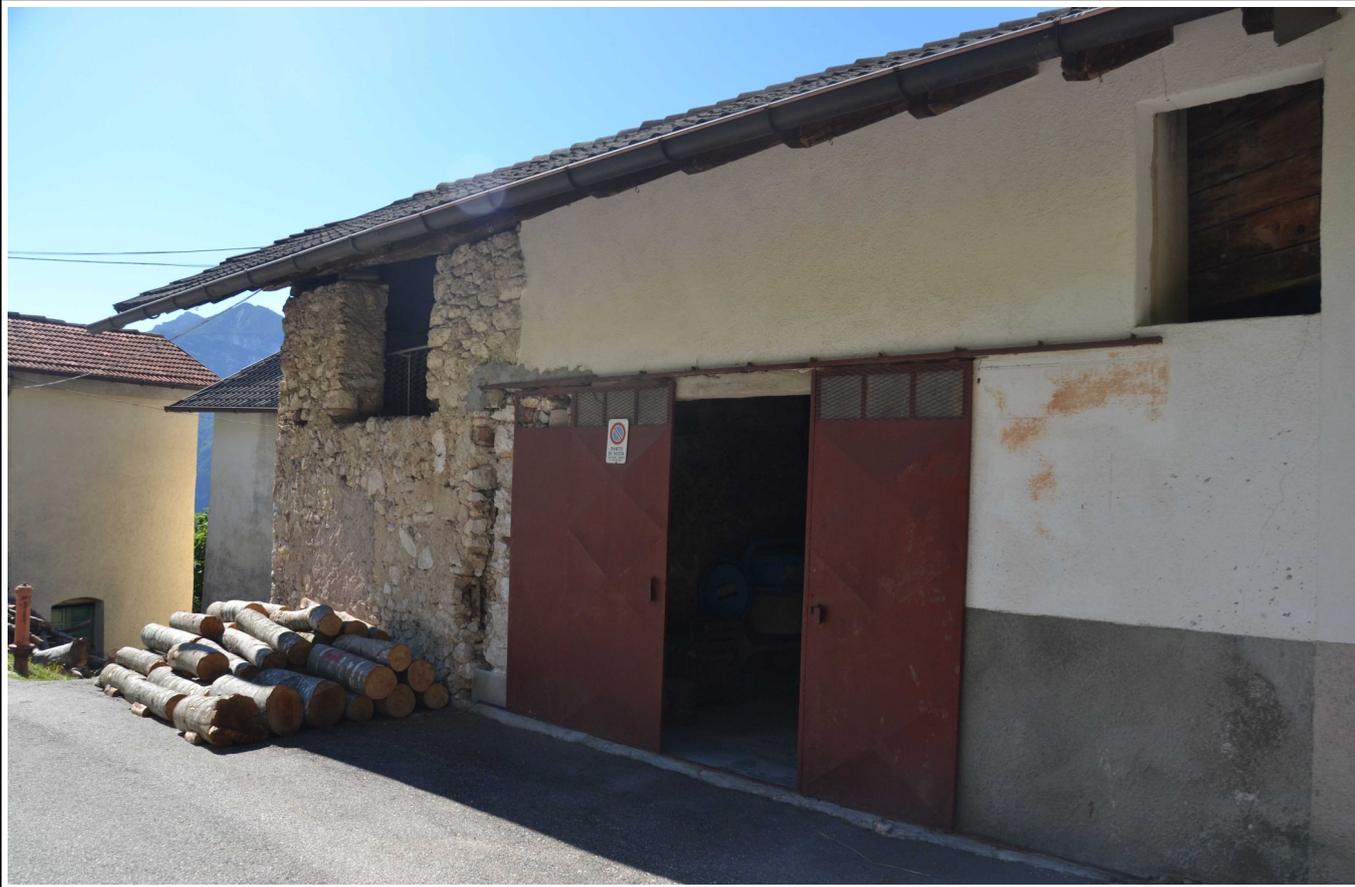
9. Documentazione fotografica:

6.6	materiale serramenti:	L	<i>V-veneziane</i>
6.7	materiali elementi oscuranti:	L	<b>Stato di conservazione</b>
6.8	materiale di finitura delle facciate:	I	<i>C-cattivo</i> <i>B-Buono</i>

6.9	materiale di finitura della copertura:	H	<i>O-ottimo</i>
6.10	materiale di finitura sottogronda:	L	<b>Elementi decorativi</b>
6.11	stato di conservazione facciate:	C	<i>P-portale in pietra</i>

6.12	stato di conservazione copertura/tetto:	C	<i>T-targhe commemorative</i> <i>CP-capitello</i>
6.13	presenza elementi decorativi:	-	<i>D-dipinti/ceramiche</i> <i>F-foro rilevante</i>
			<i>M-cornici marcapiano</i> <i>B-bugnato</i>
			<i>C-contorni in pietra</i> <i>*non originale</i>
			<i>Z-zoccolo in pietra</i> <i>**parz.originale</i>

<b>1. Categoria di intervento prevista:</b>	<b>RISTRUTTURAZIONE R3</b>
<b>2. Prescrizioni:</b>	<ul style="list-style-type: none"><li>- Si proceda alla riqualificazione degli aggetti al primo piano dei prospetti sud ed est (parapetti, scale e balconi), in conformit� con le tipologie indicate nel prontuario dei materiali;</li><li>- Sia mantenuta la finitura raso sasso delle facciate ove presente;</li><li>- Si sostituisca l'attuale serramento metallico del prospetto nord, con un nuovo serramento realizzato in conformit� con le tipologie indicate nel prontuario dei materiali.</li></ul>
<b>3. Note:</b>	///
<b>4. Categoria di intervento prevista per gli spazi di pertinenza:</b>	art. 50 Norme di attuazione
<b>5. Fronte di pregio:</b>	no
<b>6. Recupero abitativo dei sottotetti con le modalit� stabilite dall'art. 105 della L.P. 4 agosto 2015 nr. 15:</b>	<b>AMMESSA</b> criteri di esclusione

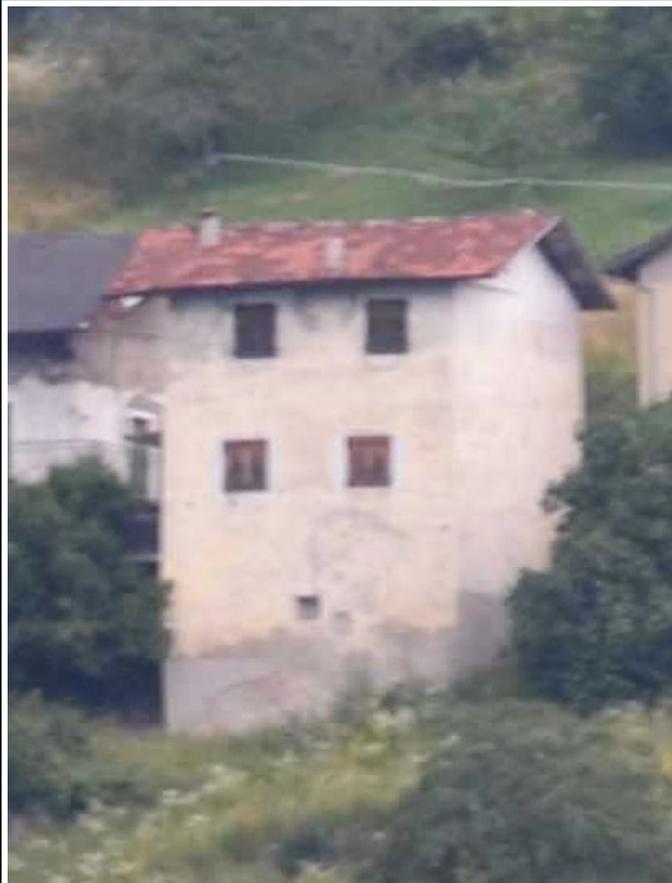
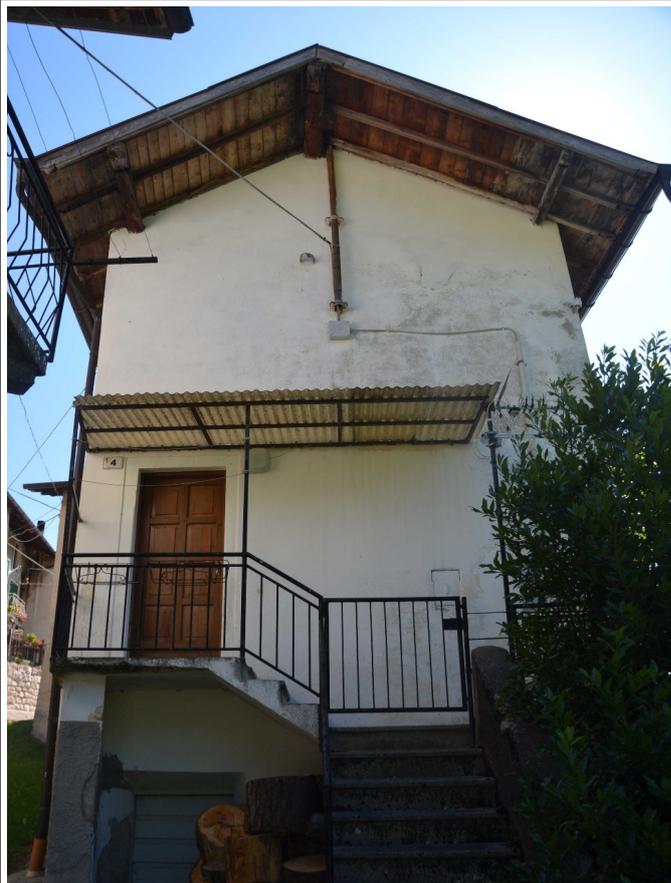
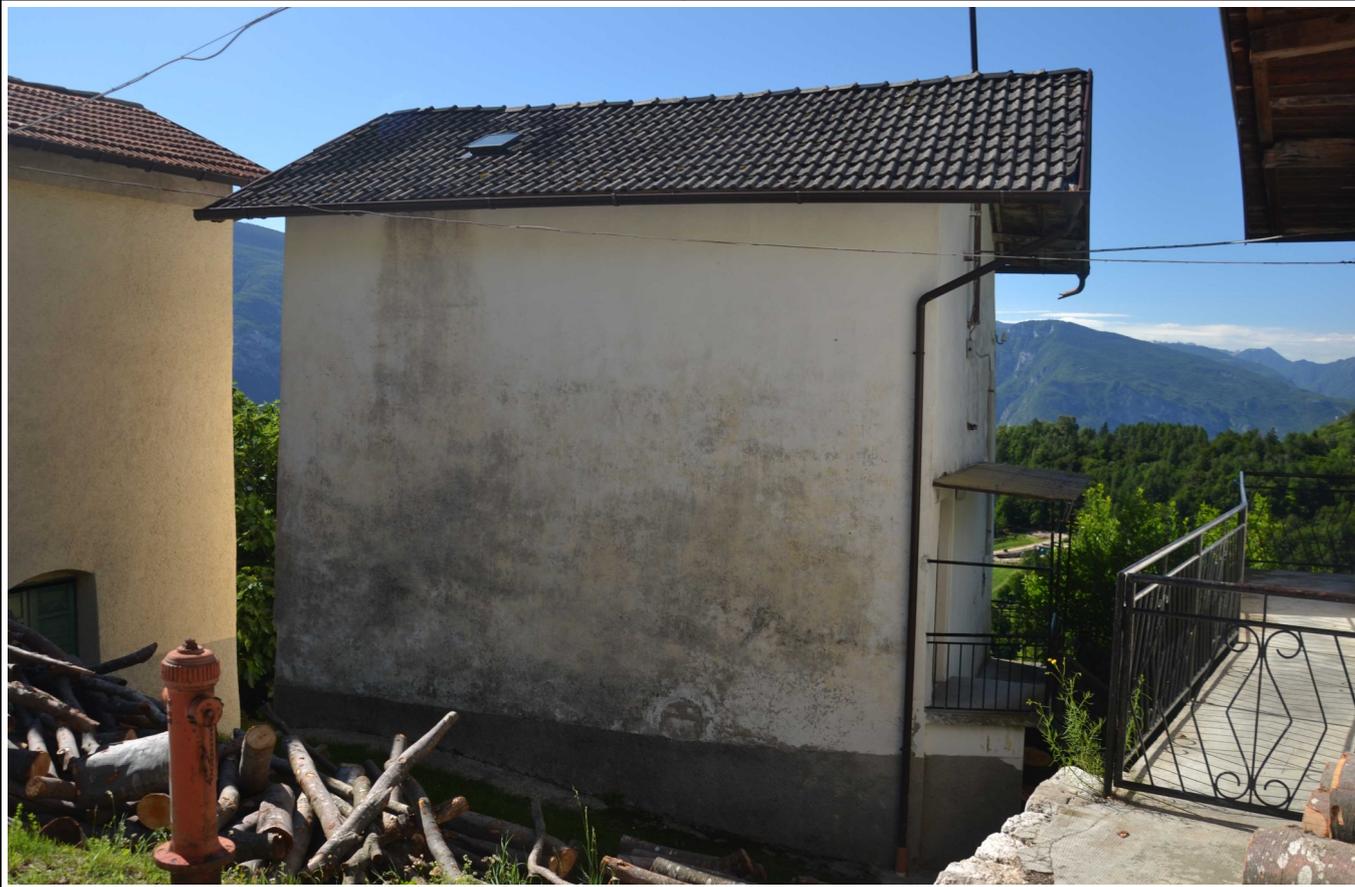
**9. Documentazione fotografica:**

6.7	materiali elementi oscuranti:	L	<b>Stato di conservazione</b>
6.8	materiale di finitura delle facciate:	I	C-cattivo B-Buono
6.9	materiale di finitura della copertura:	H	O-ottimo

6.10	materiale di finitura sottogronda:	L	<b>Elementi decorativi</b>
6.11	stato di conservazione facciate:	B-C	P-portale in pietra
6.12	stato di conservazione copertura/tetto:	B-C	T-targhe commemorative CP-capitello

<b>1. Categoria di intervento prevista: RISTRUTTURAZIONE R3</b>
<b>2. Prescrizioni:</b> - Si proceda alla riqualificazione degli aggetti al primo piano del prospetto ovest (parapetti, scale e balconi), in conformità con le tipologie indicate nel prontuario dei materiali; - Si elimini la superfetazione presente al primo piano del prospetto ovest (copertura in lastre ondulate traslucide sopra il portoncino d'ingresso).
<b>3. Note:</b> - Nell'ambito dell'intervento di ristrutturazione edilizia è consentito l'ampliamento volumetrico laterale in conformità dell'art 82 delle NTA; - E' altresì consentita la demolizione con successiva ricostruzione finalizzata alla riqualificazione dell'immagine complessiva dell'edificio, anche mediante un intervento di architettura contemporanea.
<b>4. Categoria di intervento prevista per gli spazi di pertinenza:</b> art. 50 Norme di attuazione
<b>5. Fronte di pregio:</b> no

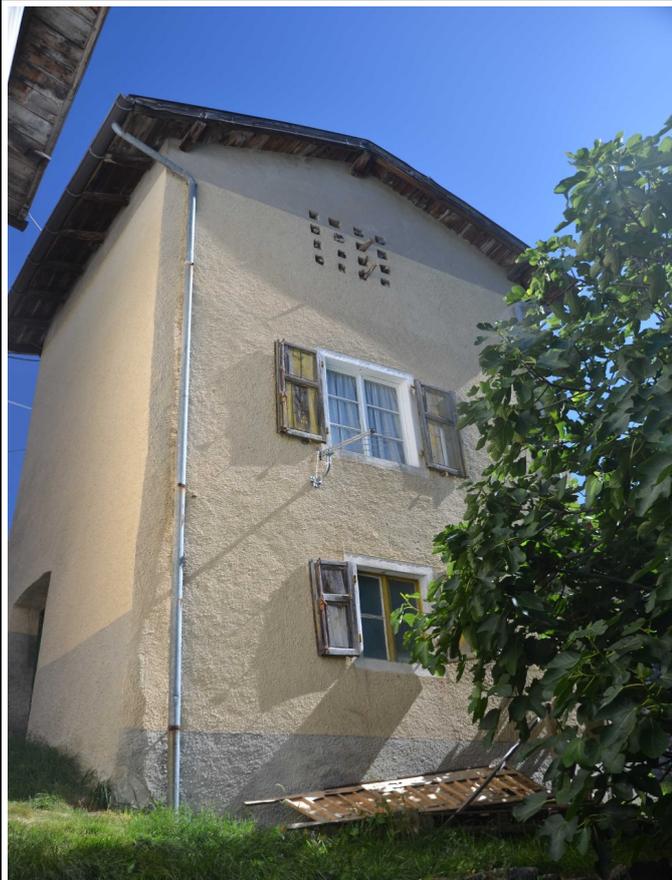
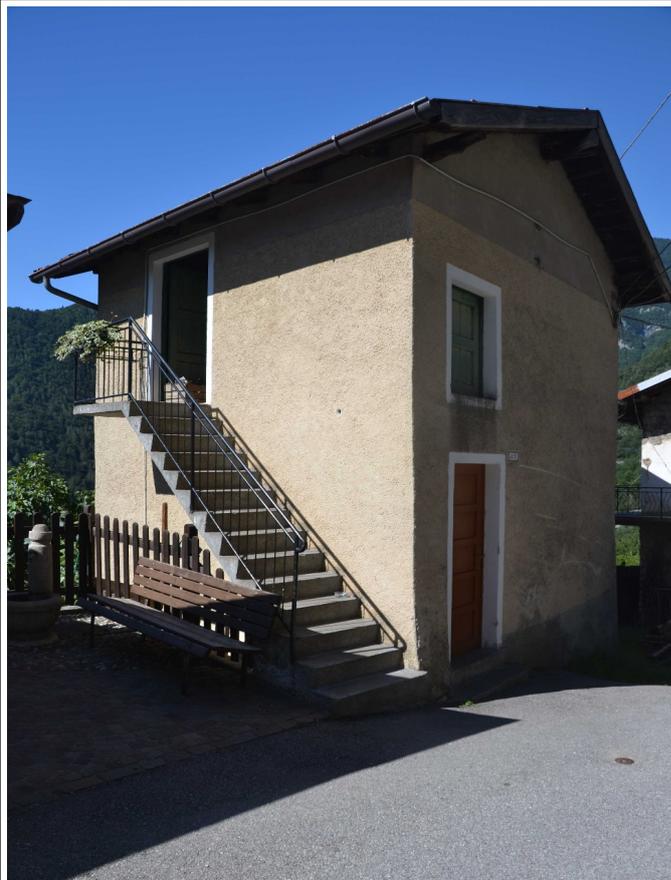
**9. Documentazione fotografica:**

6.7	materiale elementi oscuranti:	L	<b>Stato di conservazione</b>
6.8	materiale di finitura delle facciate:	I	C-cattivo B-Buono
6.9	materiale di finitura della copertura:	H	O-ottimo

6.10	materiale di finitura sottogronda:	L	<b>Elementi decorativi</b>
6.11	stato di conservazione facciate:	B	P-portale in pietra
6.12	stato di conservazione copertura/tetto:	B	T-targhe commemorative CP-capitello

<b>1. Categoria di intervento prevista:</b>	<b>RISTRUTTURAZIONE R3</b>
<b>2. Prescrizioni:</b>	- Si proceda alla riqualificazione degli aggetti al primo piano del prospetto est (parapetti, scale e balconi), in conformità con le tipologie indicate nel prontuario dei materiali; - Si riconfiguri la foratura al piano sottotetto del prospetto sud, in conformità con le tipologie indicate nel prontuario dei materiali.
<b>3. Note:</b>	///
<b>4. Categoria di intervento prevista per gli spazi di pertinenza:</b>	art. 50 Norme di attuazione
<b>5. Fronte di pregio:</b>	no
<b>6. Recupero abitativo dei sottotetti con le modalità stabilite dall'art. 105 della L.P. 4 agosto 2015 nr. 15:</b>	<b>NON AMMESSA</b> criteri di esclusione

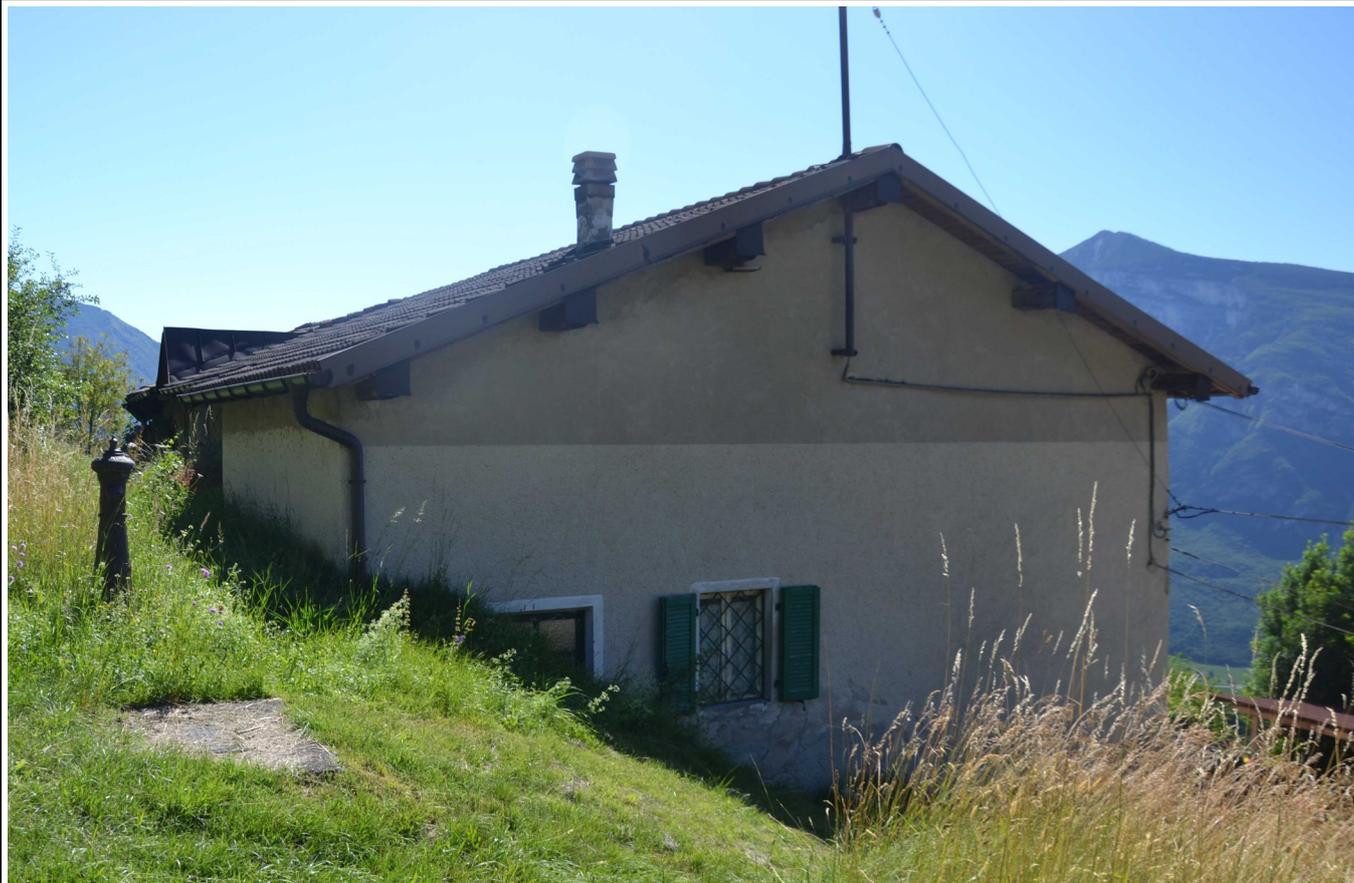
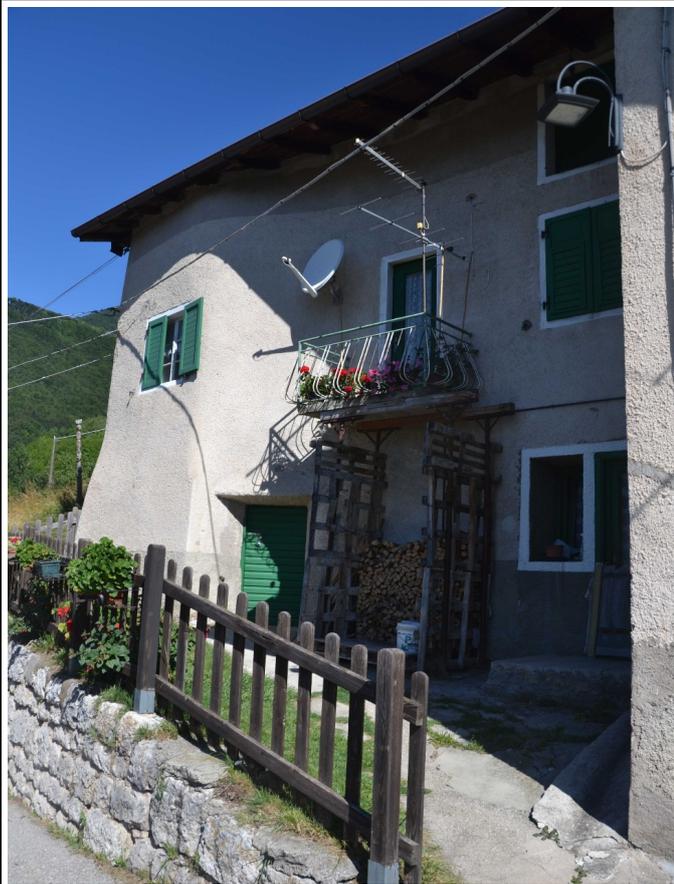
**9. Documentazione fotografica:**

6.6	materiale serramenti:	L	<i>V-veneziane</i>
6.7	materiali elementi oscuranti:	L	<b>Stato di conservazione</b>
6.8	materiale di finitura delle facciate:	I	<i>C-cattivo</i> <i>B-Buono</i>

6.9	materiale di finitura della copertura:	H	<i>O-ottimo</i>
6.10	materiale di finitura sottogronda:	L	<b>Elementi decorativi</b>
6.11	stato di conservazione facciate:	B	<i>P-portale in pietra</i>

6.12	stato di conservazione copertura/tetto:	B	<i>T-targhe commemorative</i> <i>CP-capitello</i>
6.13	presenza elementi decorativi:	-	<i>D-dipinti/ceramiche</i> <i>F-foro rilevante</i>
			<i>M-cornici marcapiano</i> <i>B-bugnato</i>
			<i>C-contorni in pietra</i> <i>*non originale</i>
			<i>Z-zoccolo in pietra</i> <i>**parz.originale</i>

<b>1. Categoria di intervento prevista: RISTRUTTURAZIONE R3</b>
<b>2. Prescrizioni:</b> - Si mantengano o ripropongano i fori finestra del prospetto sud, che affacciano sulla viabilità pubblica, nell'attuale configurazione, conservando le medesime caratteristiche tipologiche dell'esistente; - Si proceda alla riqualificazione degli aggetti al primo piano del prospetto sud (parapetti, scale e balconi), in conformità con le tipologie indicate nel proutuario dei materiali; - Si eliminino tutte le superfetazioni presenti del prospetto sud.
<b>3. Note:</b> - Nell'ambito dell'intervento di ristrutturazione edilizia la pavimentazione di ingresso all'abitazione (lati sud e ovest) dovrà essere riqualificata utilizzando materiali lapidei, in conformità con le tipologie indicate nel proutuario dei materiali.
<b>4. Categoria di intervento prevista per gli spazi di pertinenza:</b> art. 50 Norme di attuazione

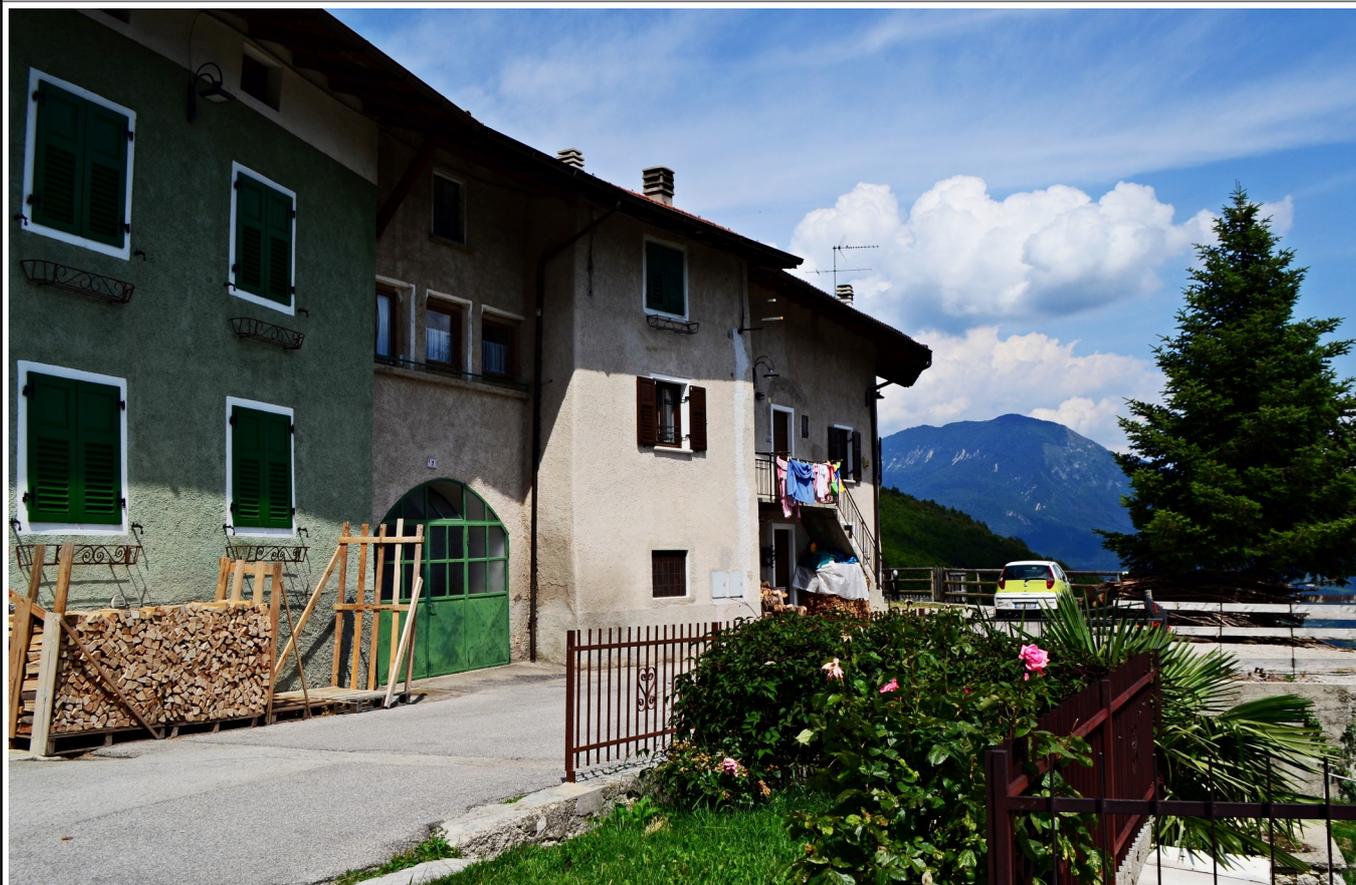
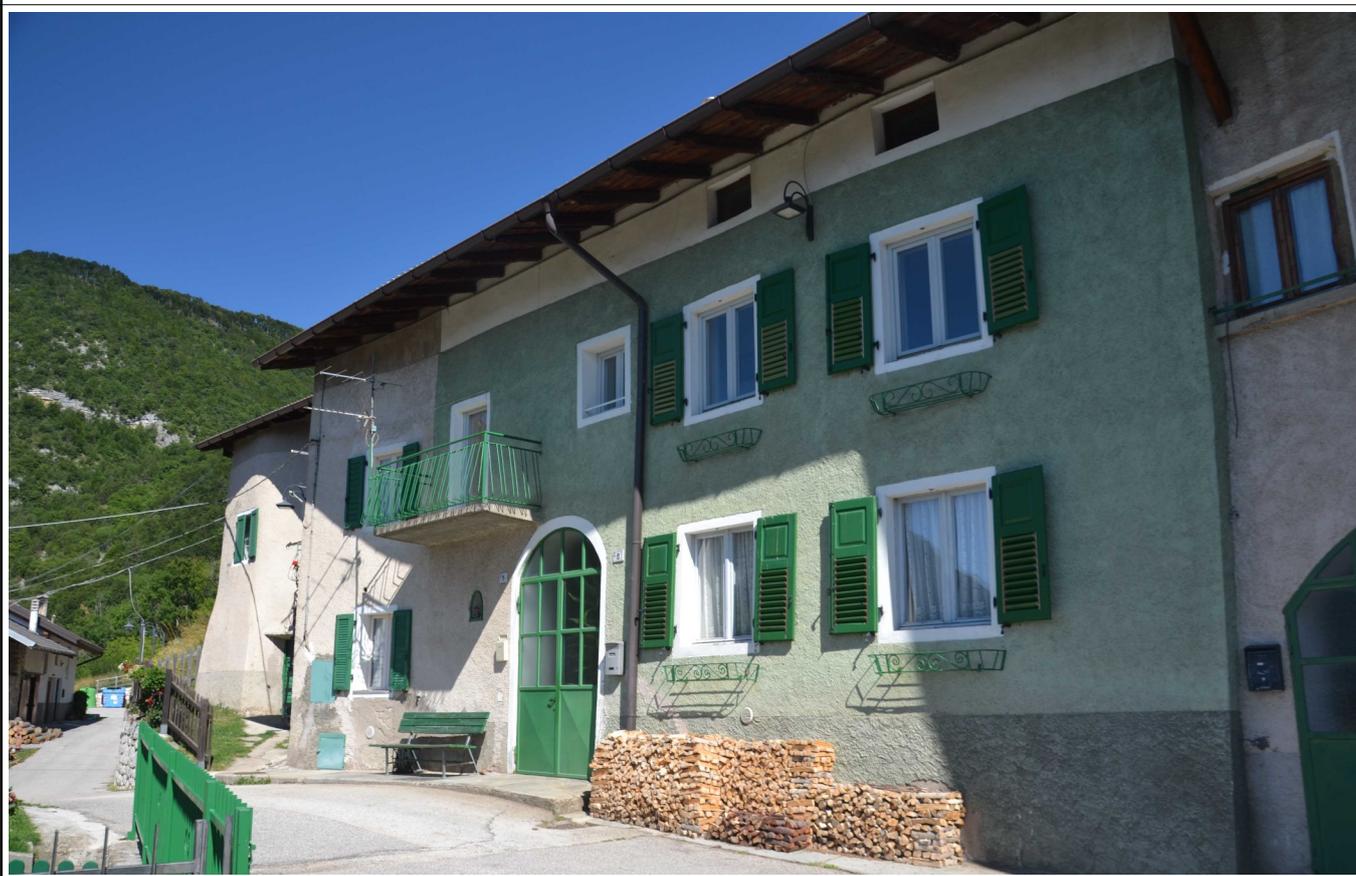
9. Documentazione fotografica:

6.6	materiale serramenti:	L-M	<i>V-veneziane</i>
6.7	materiale elementi oscuranti:	L	<b>Stato di conservazione</b>
6.8	materiale di finitura delle facciate:	I	<i>C-cattivo</i> <i>B-Buono</i>

6.9	materiale di finitura della copertura:	H	<i>O-ottimo</i>
6.10	materiale di finitura sottogronda:	L	<b>Elementi decorativi</b>
6.11	stato di conservazione facciate:	B	<i>P-portale in pietra</i>

6.12	stato di conservazione copertura/tetto:	B	<i>T-targhe commemorative</i> <i>CP-capitello</i>
6.13	presenza elementi decorativi:	-	<i>D-dipinti/ceramiche</i> <i>F-foro rilevante</i>
			<i>M-cornici marcapiano</i> <i>B-bugnato</i>
			<i>C-contorni in pietra</i> <i>*non originale</i>
			<i>Z-zoccolo in pietra</i> <i>**parz.originale</i>

<b>1. Categoria di intervento prevista:</b>	<b>RISTRUTTURAZIONE R3</b>
<b>2. Prescrizioni:</b>	<ul style="list-style-type: none"> <li>- Si proceda alla riqualificazione degli aggetti al primo piano del prospetto sud (parapetti, scale e balconi), in conformit� con le tipologie indicate nel prontuario dei materiali;</li> <li>- Si mantengano o ripropongano i fori finestra del prospetto sud, che affacciano sulla viabilit� pubblica, nell'attuale configurazione, conservando le medesime caratteristiche tipologiche dell'esistente;</li> <li>- Si sostituisca l'attuale serramento metallico del prospetto sud, con un nuovo serramento realizzato in conformit� con le tipologie indicate nel prontuario dei materiali;</li> </ul>
<b>3. Note:</b>	<ul style="list-style-type: none"> <li>- Nell'ambito dell'intervento di ristrutturazione edilizia l'elemento metallico (canale di scolo) deve essere spostato in una posizione defilata rispetto al prospetto principale che affaccia sulla viabilit� pubblica;</li> <li>- Nell'ambito dell'intervento di ristrutturazione edilizia la pavimentazione di ingresso all'abitazione (lato sud) dovr� essere riqualificata utilizzando materiali lapidei, in conformit� con le tipologie indicate nel prontuario dei materiali.</li> </ul>

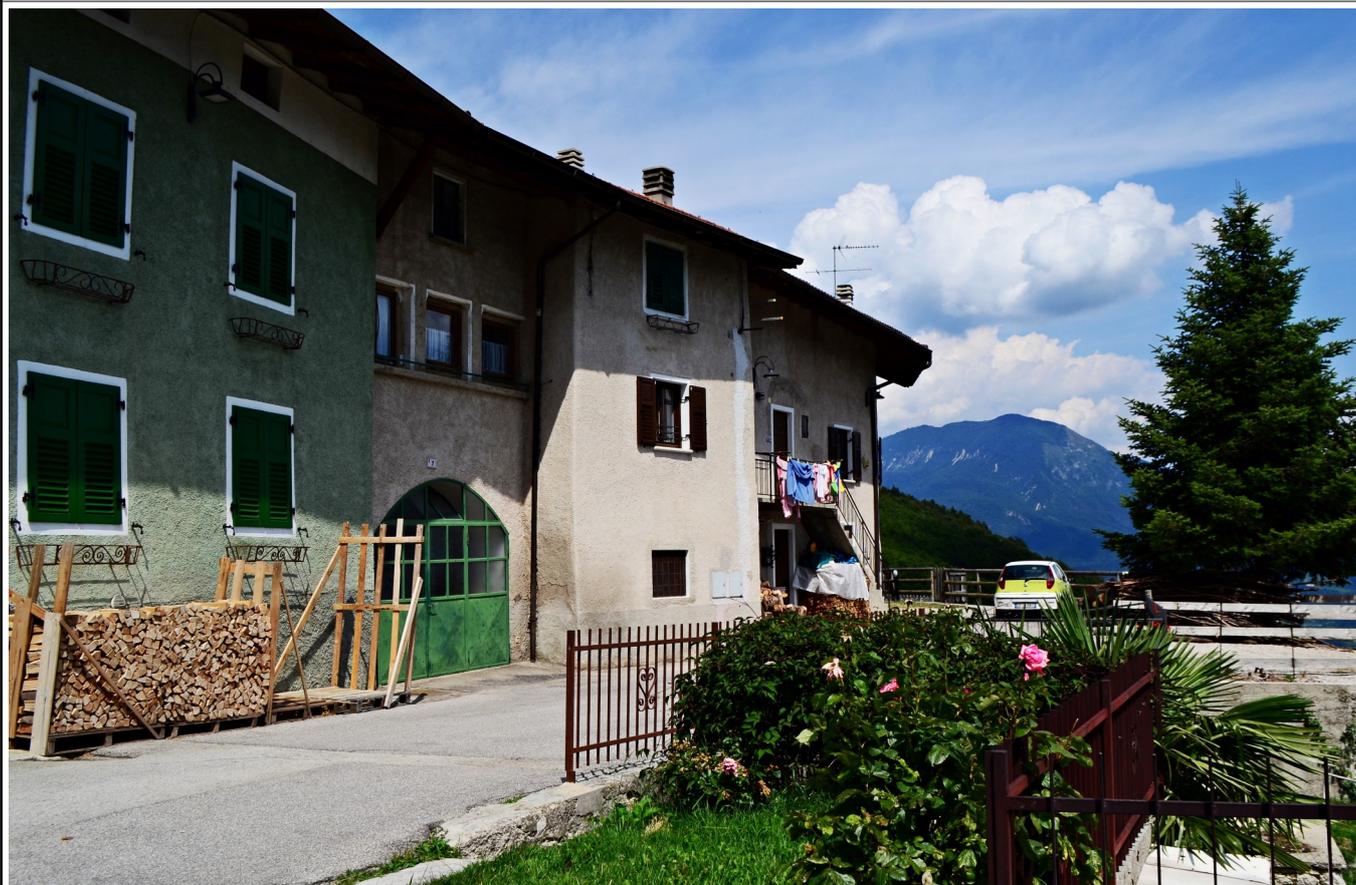
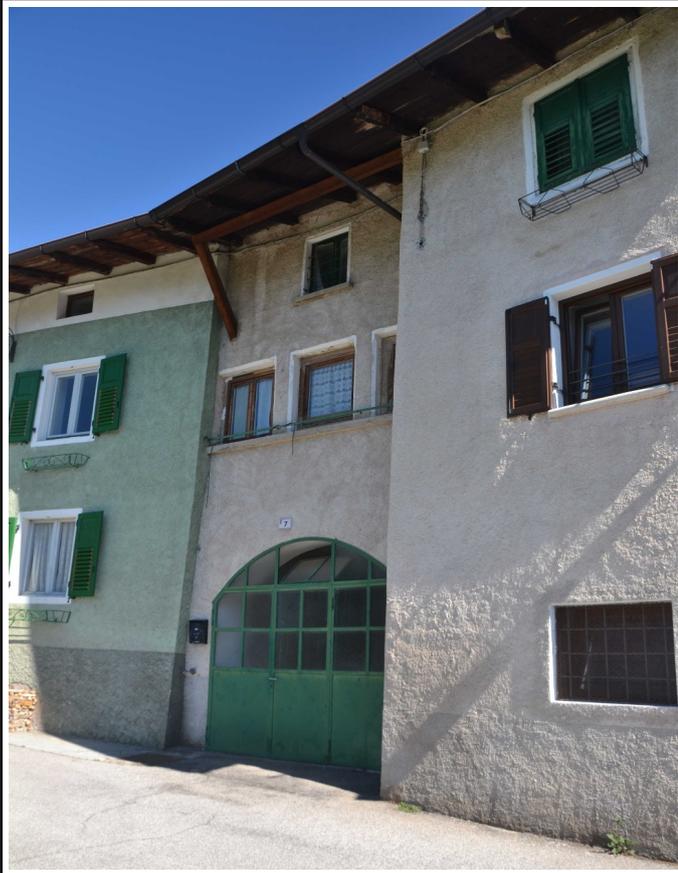
**9. Documentazione fotografica:**

6.6	materiale serramenti:	L-M	V-veneziane
6.7	materiale elementi oscuranti:	-	<b>Stato di conservazione</b>
6.8	materiale di finitura delle facciate:	I	C-cattivo                            B-Buono

6.9	materiale di finitura della copertura:	H	O-ottimo
6.10	materiale di finitura sottogronda:	L	<b>Elementi decorativi</b>
6.11	stato di conservazione facciate:	B	P-portale in pietra

6.12	stato di conservazione copertura/tetto:	B	T-targhe commemorative      CP-capitello
6.13	presenza elementi decorativi:	-	D-dipinti/ceramiche              F-foro rilevante
			M-cornici marcapiano            B-bugnato
			C-contorni in pietra                *non originale
			Z-zoccolo in pietra                **parz.originale

<b>1. Categoria di intervento prevista: RISTRUTTURAZIONE R3</b>
<b>2. Prescrizioni:</b> - Si proceda alla riqualificazione del prospetto sud, prestando particolare attenzione alla distribuzione dei fori finestrati in relazione alla loro composizione e geometria, in conformità con le tipologie indicate nel prontuario dei materiali; - Si sostituisca l'attuale serramento metallico del prospetto sud, con un nuovo serramento realizzato in conformità con le tipologie indicate nel prontuario dei materiali.
<b>3. Note:</b> - Nell'ambito dell'intervento di ristrutturazione edilizia l'elemento metallico (canale di scolo) deve essere spostato in una posizione defilata rispetto al prospetto principale che affaccia sulla viabilità pubblica; - Nell'ambito dell'intervento di ristrutturazione edilizia la pavimentazione di ingresso all'abitazione (lato sud) dovrà essere riqualificata utilizzando materiali lapidei, in conformità con le tipologie indicate nel prontuario dei materiali.

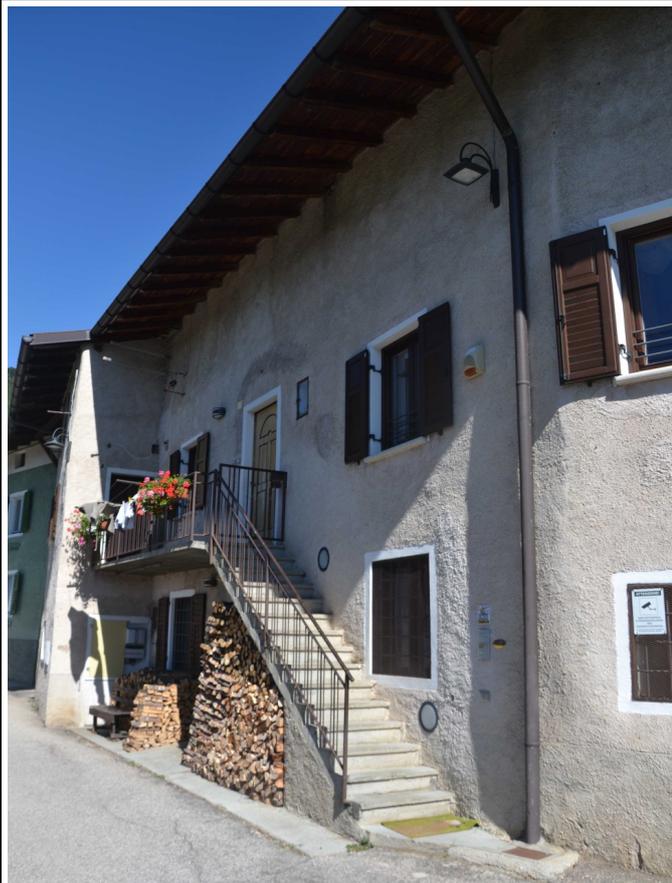
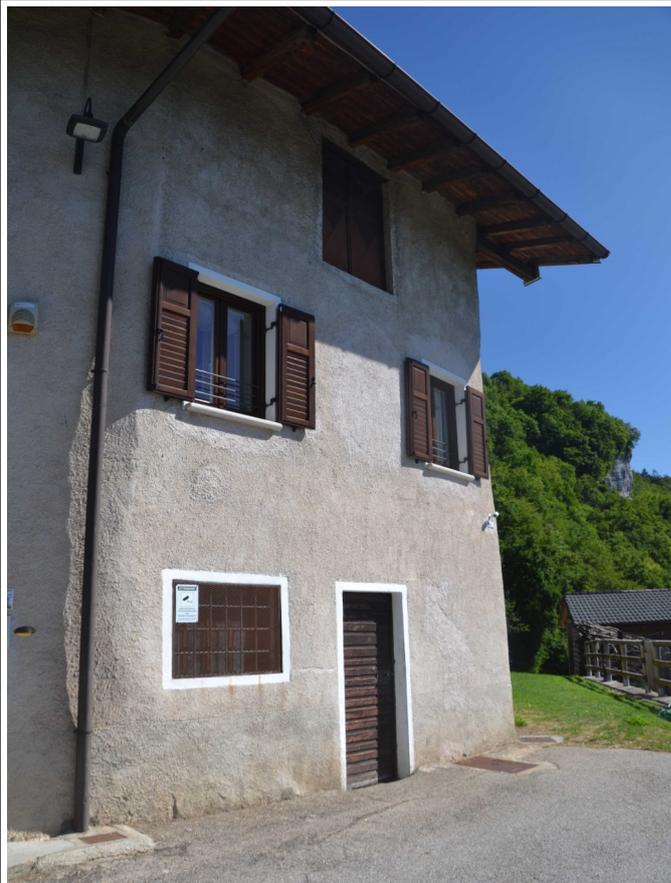
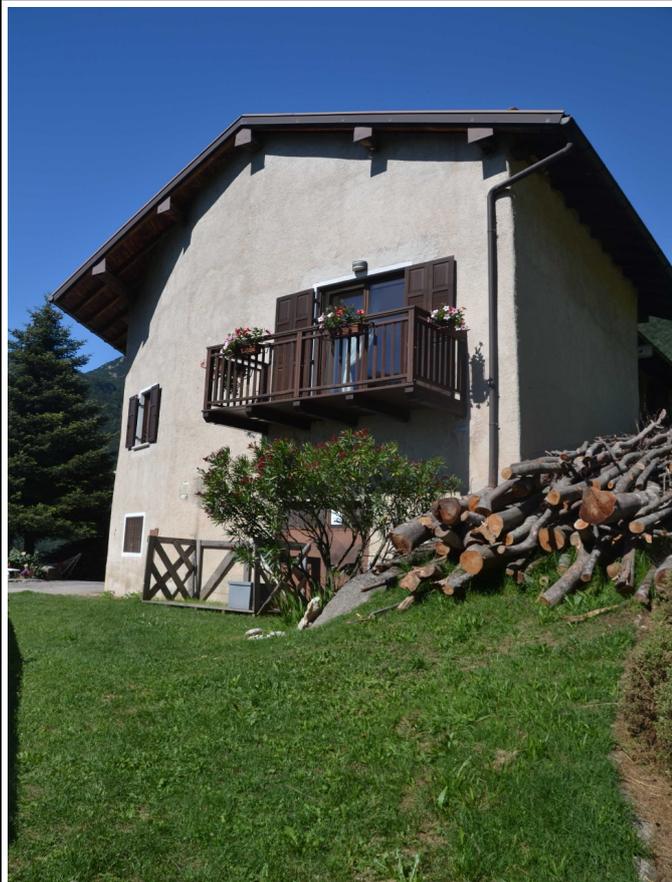
**9. Documentazione fotografica:**

6.6	materiale serramenti:	L	<i>V-veneziane</i>
6.7	materiale elementi oscuranti:	L	<b>Stato di conservazione</b>
6.8	materiale di finitura delle facciate:	I	<i>C-cattivo</i> <i>B-Buono</i>

6.9	materiale di finitura della copertura:	H	<i>O-ottimo</i>
6.10	materiale di finitura sottogronda:	L	<b>Elementi decorativi</b>
6.11	stato di conservazione facciate:	B	<i>P-portale in pietra</i>

6.12	stato di conservazione copertura/tetto:	B	<i>T-targhe commemorative</i> <i>CP-capitello</i>
6.13	presenza elementi decorativi:	-	<i>D-dipinti/ceramiche</i> <i>F-foro rilevante</i>
			<i>M-cornici marcapiano</i> <i>B-bugnato</i>
			<i>C-contorni in pietra</i> <i>*non originale</i>
			<i>Z-zoccolo in pietra</i> <i>**parz.originale</i>

<b>1. Categoria di intervento prevista:</b>	<b>RISTRUTTURAZIONE R3</b>				
<b>2. Prescrizioni:</b>	<ul style="list-style-type: none"> <li>- Si proceda alla riqualificazione dell'aggetto al primo piano del prospetto sud (parapetti, scale e balconi), in conformit� con le tipologie indicate nel prontuario dei materiali;</li> <li>- Si proceda alla riqualificazione dei prospetti sud ed est, prestando particolare attenzione alla distribuzione dei fori finestrati al piano terra, che affacciano sulla viabilit� pubblica, in relazione alla loro composizione e geometria, in conformit� con le tipologie indicate nel prontuario dei materiali;</li> <li>- Si sostituiscano gli attuali serramenti metallici dei prospetti sud ed est, cos� pure il boccaporto al piano sottotetto, con nuovi serramenti realizzati in conformit� con le tipologie indicate nel prontuario dei materiali;</li> <li>- Si riconfigurino gli elementi tecnologici a vista del prospetto sud sotto traccia e in alternativa mascherati, in conformit� con le tipologie indicate nel prontuario dei materiali.</li> </ul>				
<b>3. Note:</b>	- Nell'ambito dell'intervento di ristrutturazione edilizia la pavimentazione di ingresso all'abitazione (lato sud) dovr� essere riqualificata utilizzando materiali lapidei, in conformit� con le tipologie indicate nel prontuario dei materiali.				
<b>4. Categoria di intervento prevista per gli spazi di pertinenza:</b>	art. 50 Norme di attuazione				
<b>5. Fronte di pregio:</b>	no				
<b>6. Recupero abitativo dei sottotetti con le modalit� stabilite dall'art. 105 della L.P. 4 agosto 2015 nr. 15:</b>	<b>AMMESSA</b> criteri di esclusione <div style="float: right; border: 1px solid black; padding: 2px;"> <table style="border-collapse: collapse;"> <tr> <td style="padding: 2px 5px;">A</td> <td style="padding: 2px 5px;">B</td> <td style="padding: 2px 5px;">C</td> <td style="padding: 2px 5px;">D</td> </tr> </table> </div>	A	B	C	D
A	B	C	D
