# COMUNE DI GARNIGA TERME

### PIANO REGOLATORE GENERALE INSEDIAMENTI STORICI

VARIANTE SOSTANZIALE IN ADEGUAMENTO ALLA L.P.15/2015

### SCHEDATURA EDIFICI STORICI E MANUFATTI ACCESSORI 6. GARNIGA VECCHIA

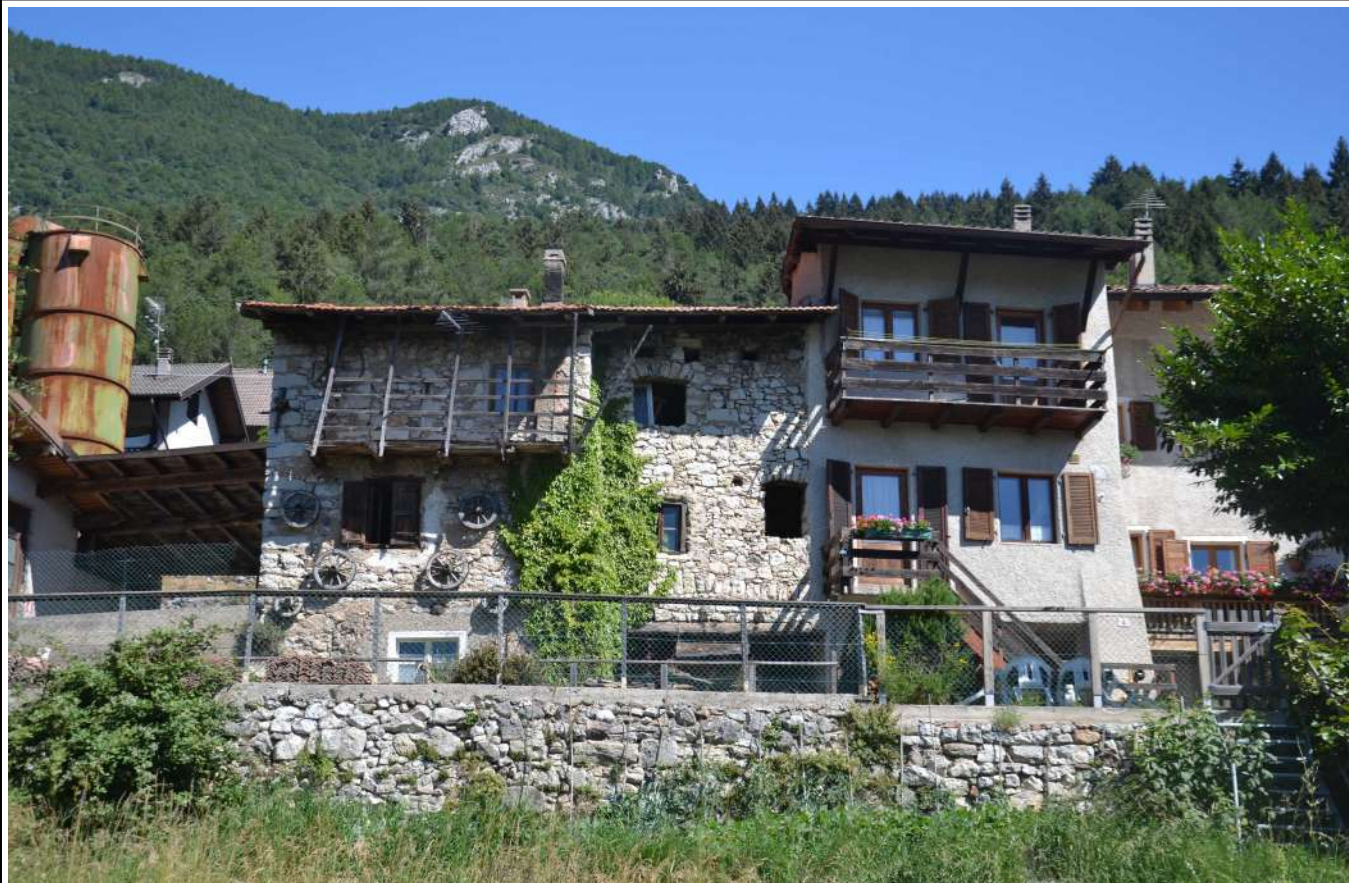
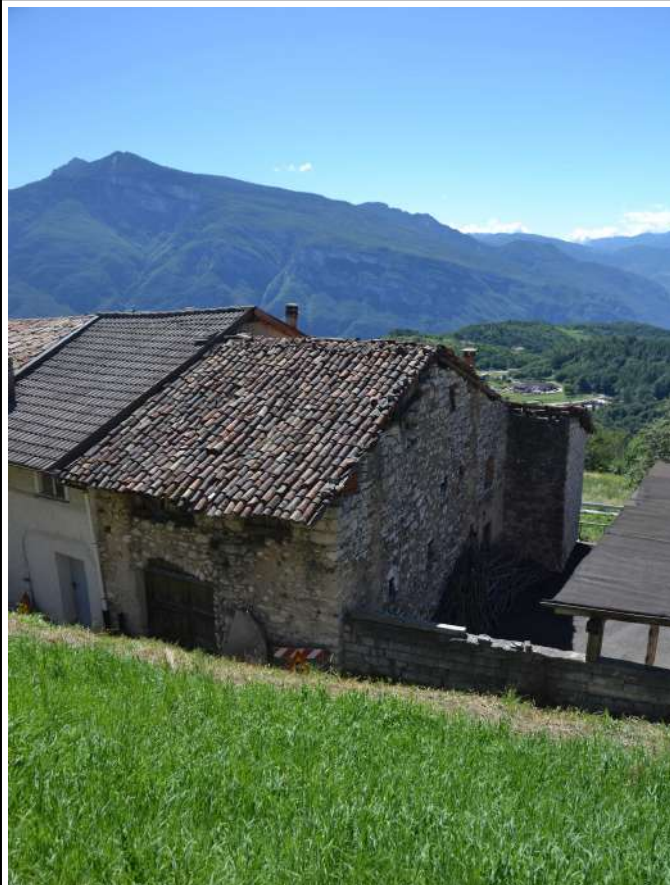
**9. Documentazione fotografica:**

| 6.8 | materiale di finitura delle facciate: | P | C-cattivo B-Buono |
| 6.11 | stato di conservazione facciate: | C | P-portale in pietra |
| 6.12 | stato di conservazione copertura/tetto: | C | T-targhe commemorative CP-capitello |

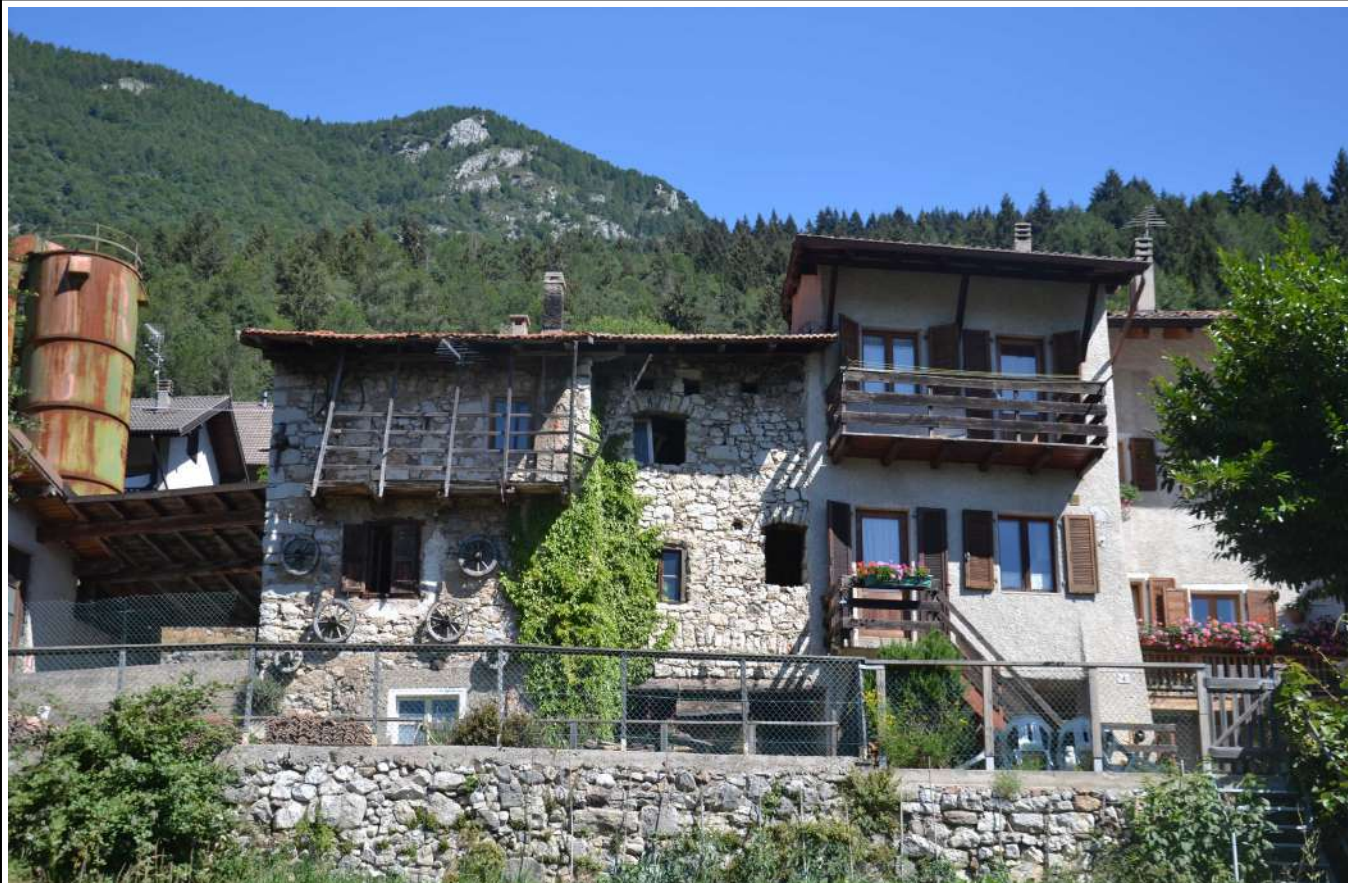
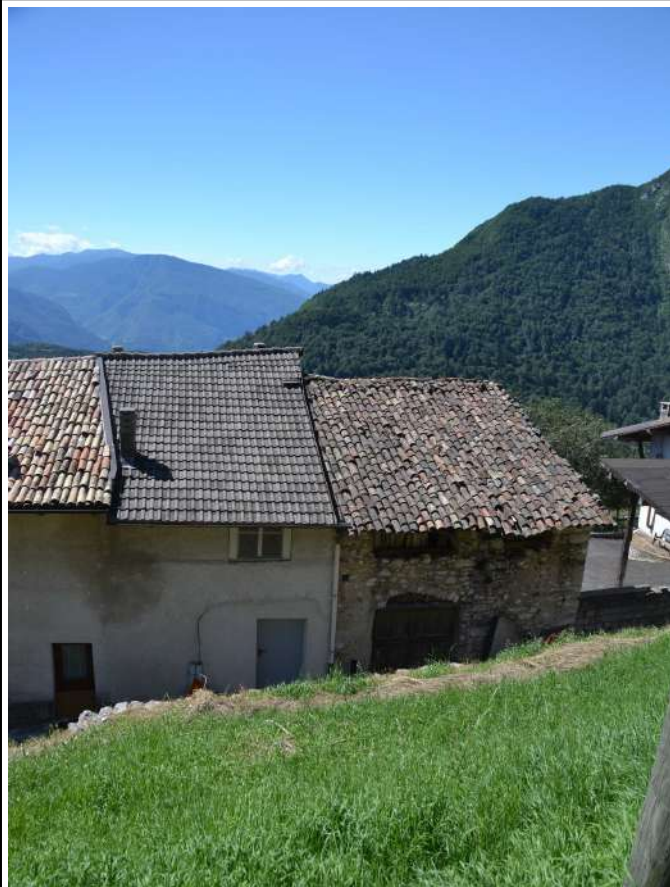
**9. Documentazione fotografica:**

| 6.11 | stato di conservazione facciate: | B | P-portale in pietra |
| 6.12 | stato di conservazione copertura/tetto: | B | T-targhe commemorative CP-capitello |

| 2. | <b>Prescrizioni:</b> | <ul style="list-style-type: none"><li>- Si proceda alla riqualificazione degli aggetti del prospetto sud (parapetti, scale e balconi), in conformità con le tipologie indicate nel prontuario dei materiali;</li><li>- Si proceda alla riqualificazione dei prospetti sud e nord, prestando particolare attenzione alla distribuzione dei fori finestrati in relazione alla loro composizione e geometria, in conformità con le tipologie indicate nel prontuario dei materiali.</li></ul> | | |
| 3. | <b>Note:</b> | <ul style="list-style-type: none"><li>- Nell’ambito dell’intervento di ristrutturazione edilizia è richiesta una revisione della pendenza della falda sud della copertura, in conformità a quanto stabilito dall’art. 80 comma 3 delle NTA.</li></ul> | | |

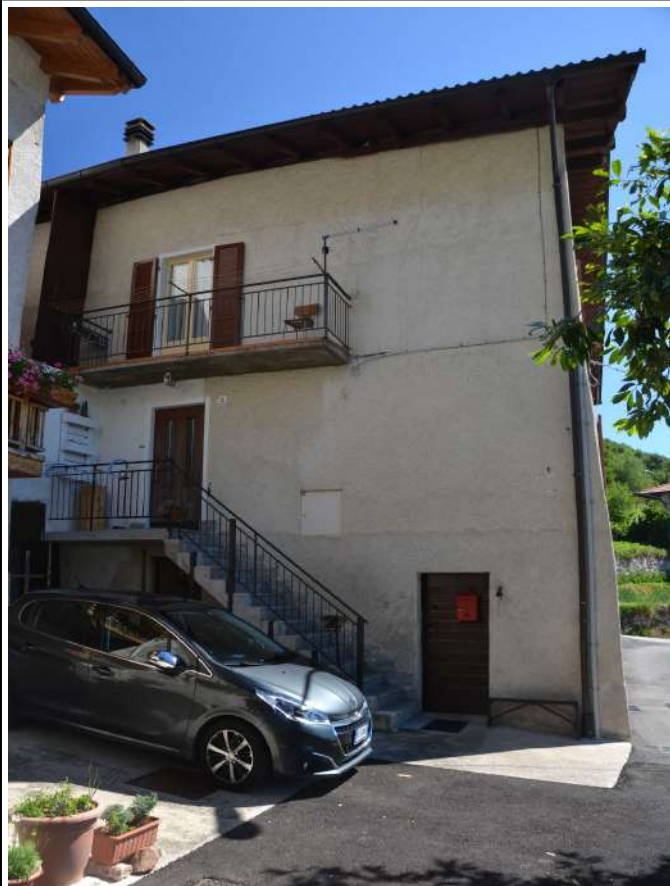
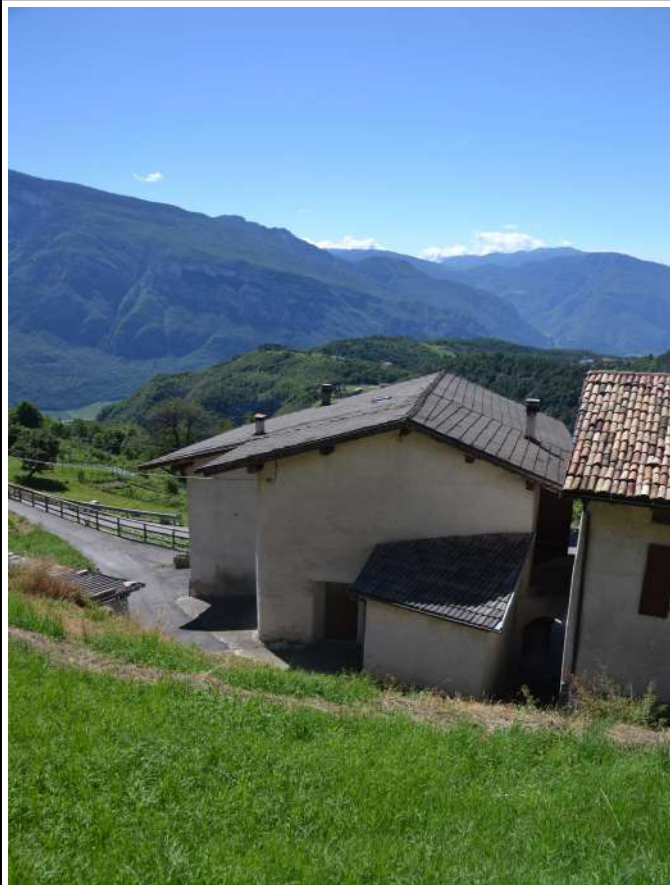
**9. Documentazione fotografica:**

| 6.11 | stato di conservazione facciate: | B | P-portale in pietra |
| 6.12 | stato di conservazione copertura/tetto: | B | T-targhe commemorative CP-capitello |

| <b>2.</b> | <b>Prescrizioni:</b> | <ul style="list-style-type: none"> <li>- Si proceda alla riqualificazione degli aggetti al primo e secondo piano del prospetto ovest (parapetti, scale e balconi), in conformità con le tipologie indicate nel prontuario dei materiali;</li> <li>- Si elimini l'elemento divisorio verticale in corrispondenza dei balconi del prospetto ovest e gli scarichi a vista del prospetto est;</li> <li>- Si sostituiscano gli attuali serramenti metallici del prospetto nord ed est, con nuovi serramenti realizzati in conformità con le tipologie indicate nel prontuario dei materiali.</li> </ul> |
| <b>3.</b> | <b>Note:</b> | - Nell'ambito dell'intervento edilizio la pavimentazione pertinenziale dell'abitazione (lato sud-est) dovrà essere riqualificata utilizzando materiali lapidei, in conformità con le tipologie indicate nel prontuario dei materiali. |

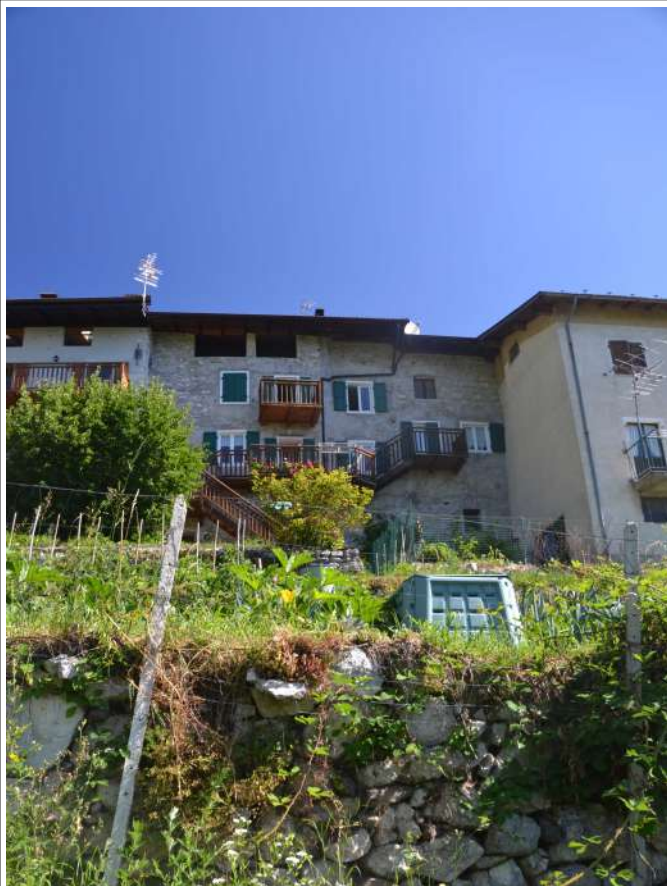
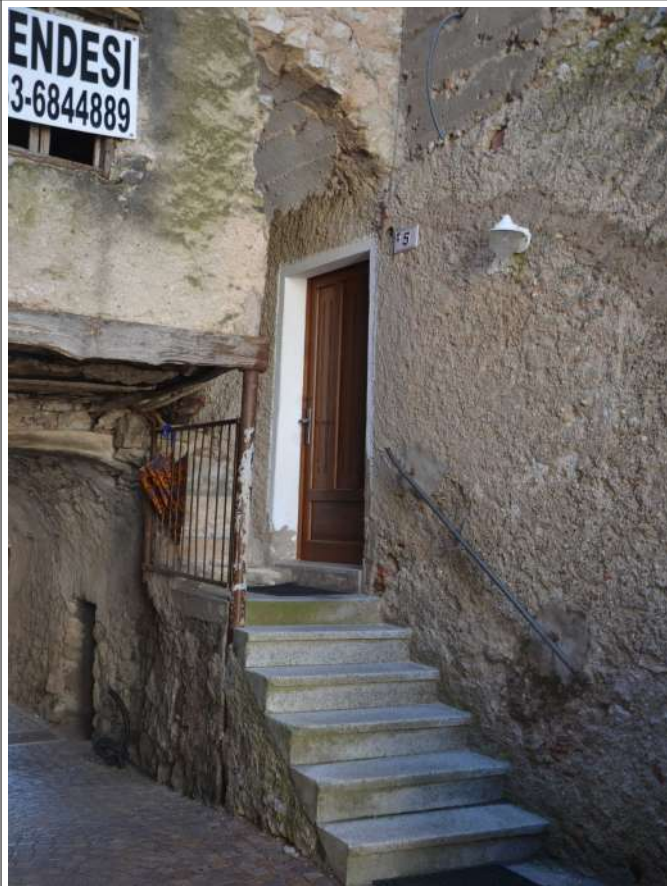
**9. Documentazione fotografica:**

| COMUNE AMMINISTRATIVO | GARNIGA TERME | N. DI PARTICELLA ED. | 10, 12 |

| 6.1 | N. piani fuori terra: | 1 | <u>Materiali</u> |
| 6.8 | materiale di finitura delle facciate: | P-I | C-cattivo B-Buono |
| 6.11 | stato di conservazione facciate: | B | P-portale in pietra |
| 6.12 | stato di conservazione copertura/tetto: | B | T-targhe commemorative CP-capitello |

| <b>1.</b> | <b>Categoria di intervento prevista:</b> | <b>RISANAMENTO CONSERVATIVO R2</b> |
| <b>2.</b> | <b>Prescrizioni:</b> | <ul style="list-style-type: none"> <li>- Si mantengano o ripropongano i balconi del prospetti sud, nella loro attuale configurazione, conservando le medesime caratteristiche tipologiche dell'esistente;</li> <li>- Si proceda alla riqualificazione dell'aggetto di ingresso all'abitazione del prospetto nord (parapetti, scale e balconi), in conformità con le tipologie indicate nel prontuario dei materiali;</li> <li>- Sia mantenuta la finitura raso sasso delle facciate ove presente.</li> <li>- In caso di sopraelevazione ai sensi dell'art. 105 della L.P. 15/2015, con riferimento alla p.ed. 13 adiacente, scheda n. 110, qualora gli interventi non siano contestuali, il primo intervento realizzato dovrà definire la quota e la pendenza della copertura tenendo conto delle esigenze minime dell'unità edilizia adiacente ai fini del recupero abitativo; l'eventuale successivo intervento dovrà adeguarsi a tali parametri, al fine di garantire un raccordo coerente e unitario delle falde della cortina edilizia.</li> </ul> |
| <b>3.</b> | <b>Note:</b> | - Nell'ambito dell'intervento edilizio si valuti l'opportunità di prolungare il balcone al secondo piano del prospetto sud in allineamento con il sottostante. |
