# COMUNE DI GARNIGA TERME

### PIANO REGOLATORE GENERALE INSEDIAMENTI STORICI

VARIANTE SOSTANZIALE IN ADEGUAMENTO ALLA L.P.15/2015

### SCHEDATURA EDIFICI STORICI E MANUFATTI ACCESSORI 4. ZOBIO

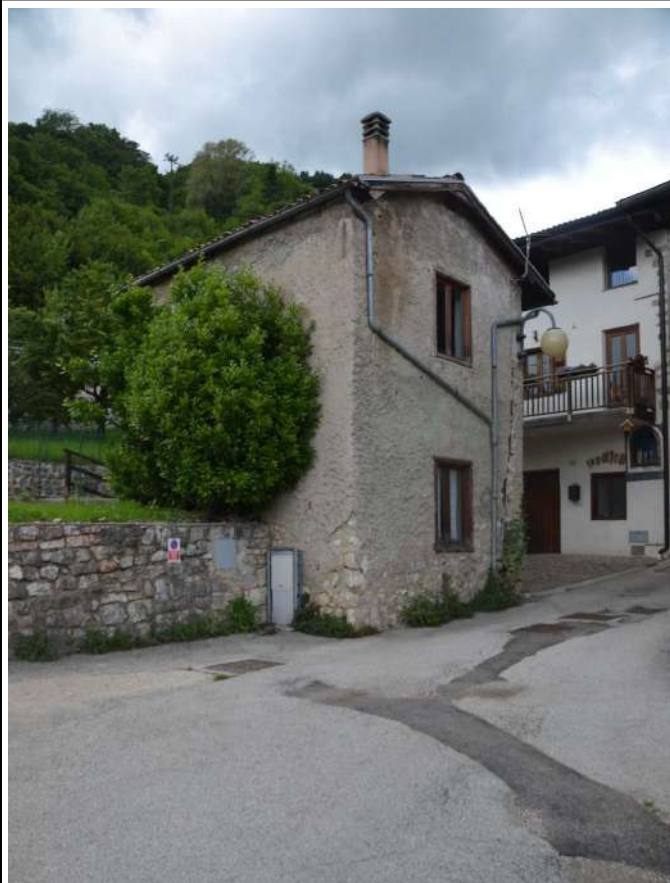
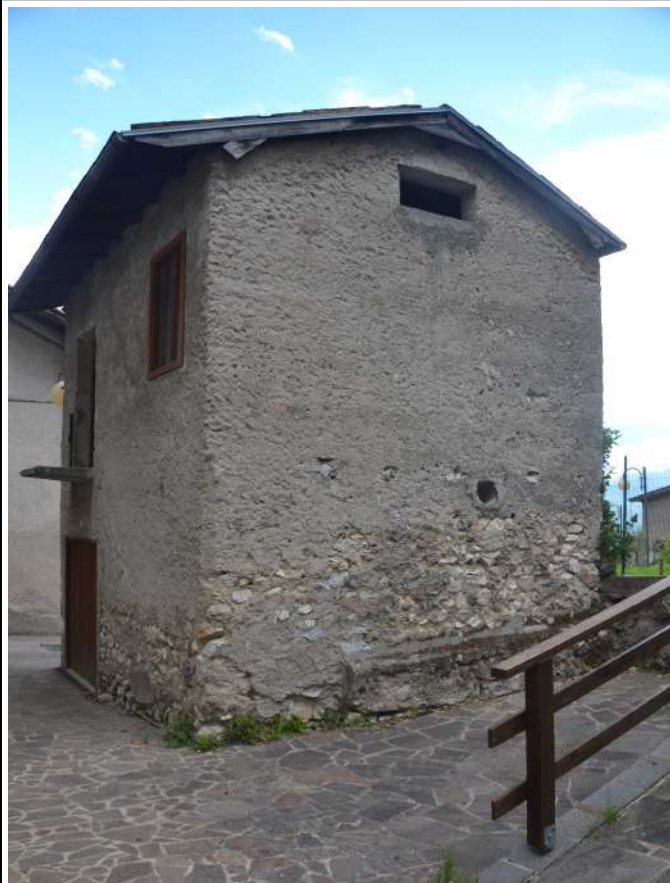
**9. Documentazione fotografica:**

| 6.11 | stato di conservazione facciate: | B | P-portale in pietra |
| 6.12 | stato di conservazione copertura/tetto: | B | T-targhe commemorative CP-capitello |

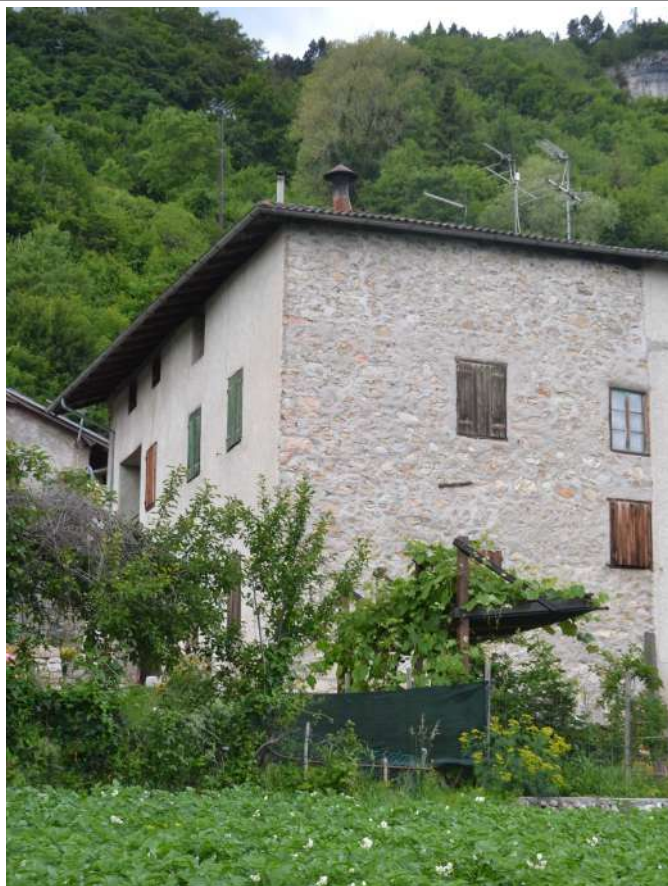
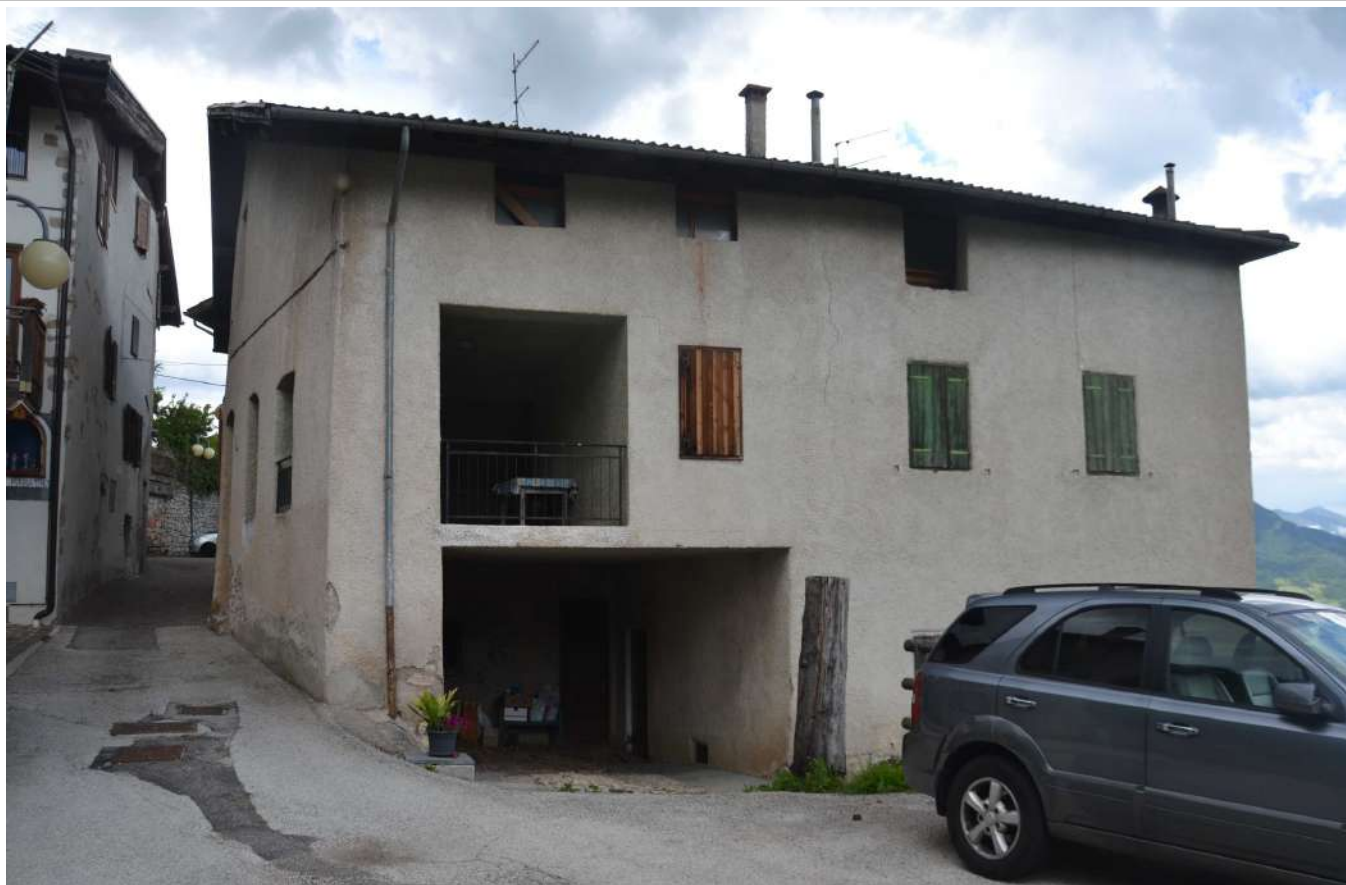
**9. Documentazione fotografica:**

| 6.8 | materiale di finitura delle facciate: | I-P | C-cattivo B-Buono |
| 6.11 | stato di conservazione facciate: | B | P-portale in pietra |
| 6.12 | stato di conservazione copertura/tetto: | B | T-targhe commemorative CP-capitello |

| 1. | <b>Categoria di intervento prevista:</b> RISANAMENTO CONSERVATIVO R2 | |
| 2. | <b>Prescrizioni:</b> | <ul style="list-style-type: none"><li>- Si proceda alla riqualificazione del prospetto sud-ovest, che affaccia sulla viabilità pubblica, prestando particolare attenzione alla distribuzione dei fori finestrati e delle attuali aperture di porticati e verande, in conformità con le tipologie indicate nel prontuario dei materiali;</li><li>- Sia mantenuta la finitura raso sasso delle facciate ove presente;</li><li>- La sopraelevazione art. 105 è vincolata al mantenimento della continuità di gronda con la p.ed. 143/2 adiacente. A tal fine, durante la fase progettuale, è richiesta una verifica dimensionale per il recupero abitativo dell'intero blocco di edifici evidenziato. Si preannuncia che tale verifica stabilirà la quota da rispettare anche per gli altri interventi di recupero abitativo dei sottotetti della cortina in oggetto.</li></ul> |
| 3. | <b>Note:</b> | <ul style="list-style-type: none"><li>- Al fine di favorire il recupero abitativo delle unità edilizie al piano sottotetto del prospetto sud-est, è consentita l'apertura di due fori finestra in allineamento con quelli esistenti nelle dimensioni minime e con finiture e materiali in conformità con le tipologie indicate nel prontuario dei materiali;</li><li>- Nell'ambito dell'intervento edilizio è consentita la modifica della sagoma della copertura (attraverso la riduzione delle falde), con l'obiettivo di ottenere un volume edilizio superiore, conservando tuttavia l'altezza della gronda e assicurandone la continuità con quelle adiacenti della cortina;</li><li>- È altresì consentita, con le medesime caratteristiche tipologiche dell'epoca, la realizzazione di nuovi balconi al primo piano e sottotetto del prospetto sud-ovest.</li></ul> |

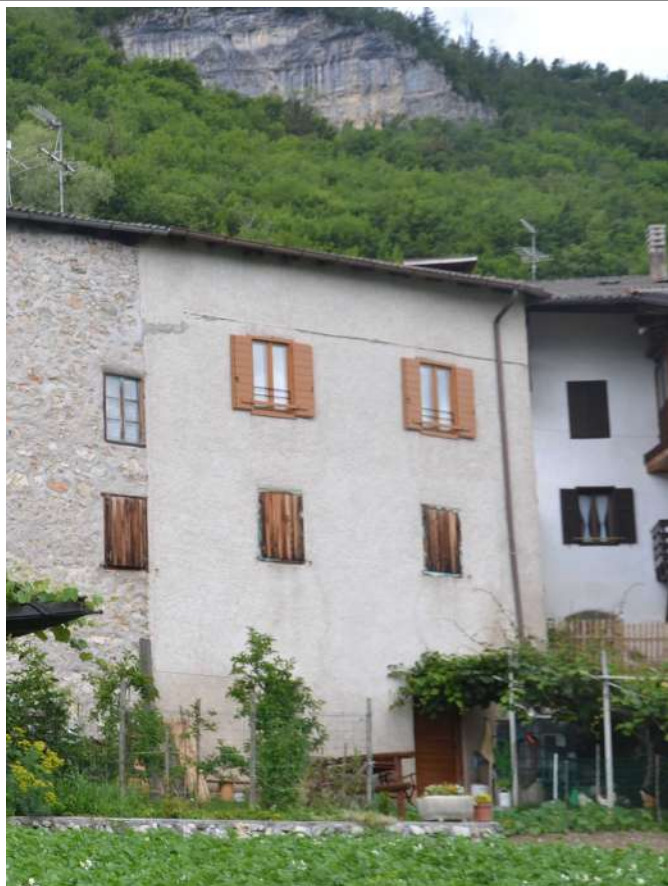
**9. Documentazione fotografica:**

| 6.11 | stato di conservazione facciate: | B | P-portale in pietra |
| 6.12 | stato di conservazione copertura/tetto: | B | T-targhe commemorative CP-capitello |

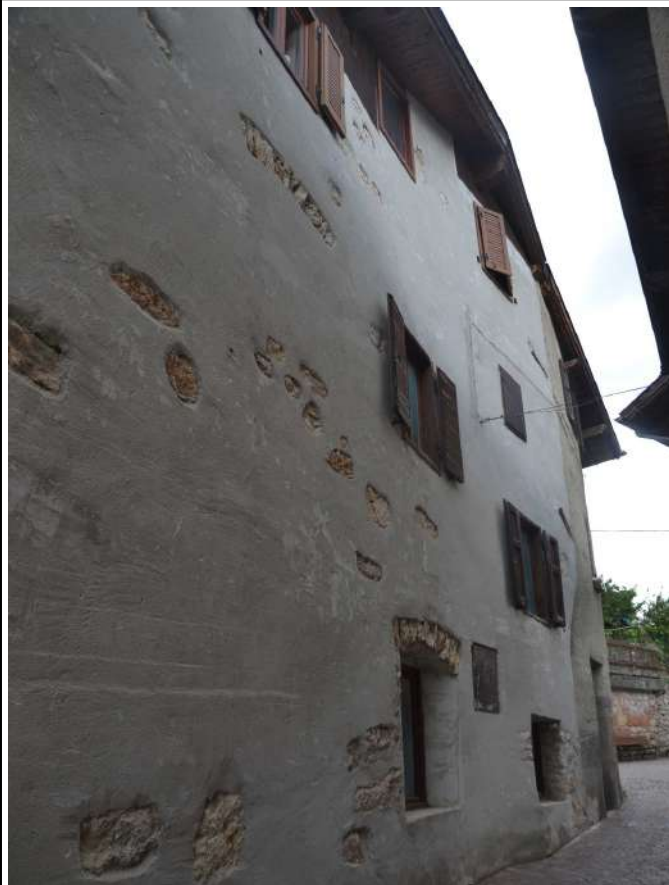
**9. Documentazione fotografica:**

| 6.11 | stato di conservazione facciate: | O | P-portale in pietra |
| 6.12 | stato di conservazione copertura/tetto: | O | T-targhe commemorative CP-capitello |

Zobio 1958 circa

| 1. | Categoria di intervento prevista: RISANAMENTO CONSERVATIVO R2 | | | | | |
| 2. | Prescrizioni: | <ul style="list-style-type: none"><li>- Si sostituisca l'attuale serramento metallico al piano terra del prospetto sud-ovest con un nuovo serramento realizzato in conformità con le tipologie indicate nel prontuario dei materiali;</li><li>- Sia mantenuta la finitura raso sasso delle facciate ove presente.</li></ul> | | | | |
| 3. | Note: | <ul style="list-style-type: none"><li>- Nell'abito dell'intervento edilizio è consentita, con le medesime caratteristiche tipologiche dell'epoca, la realizzazione di un nuovo balcone al piano sottotetto del prospetto sud-est (vedi iconografia allegata).</li></ul> | | | | |

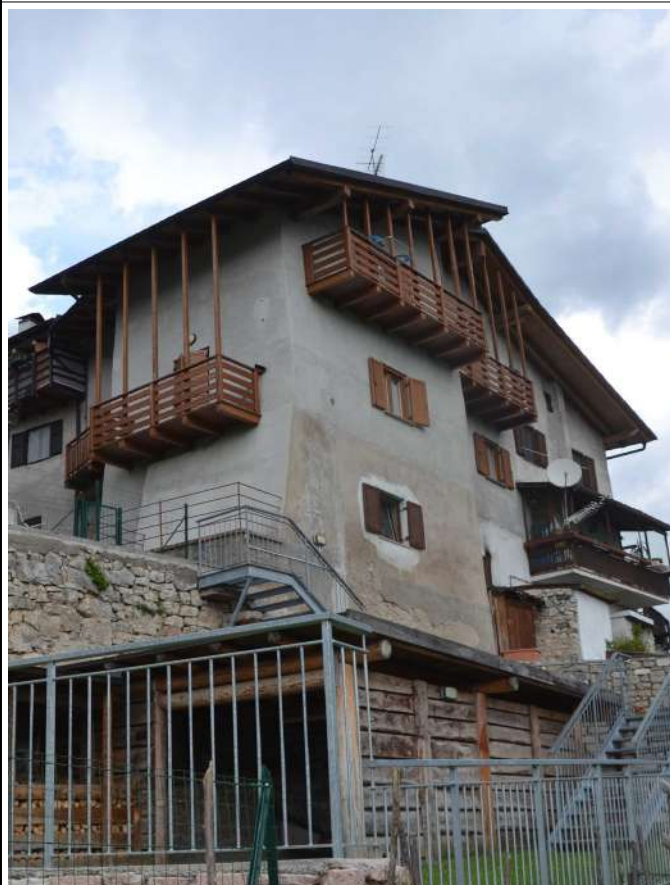
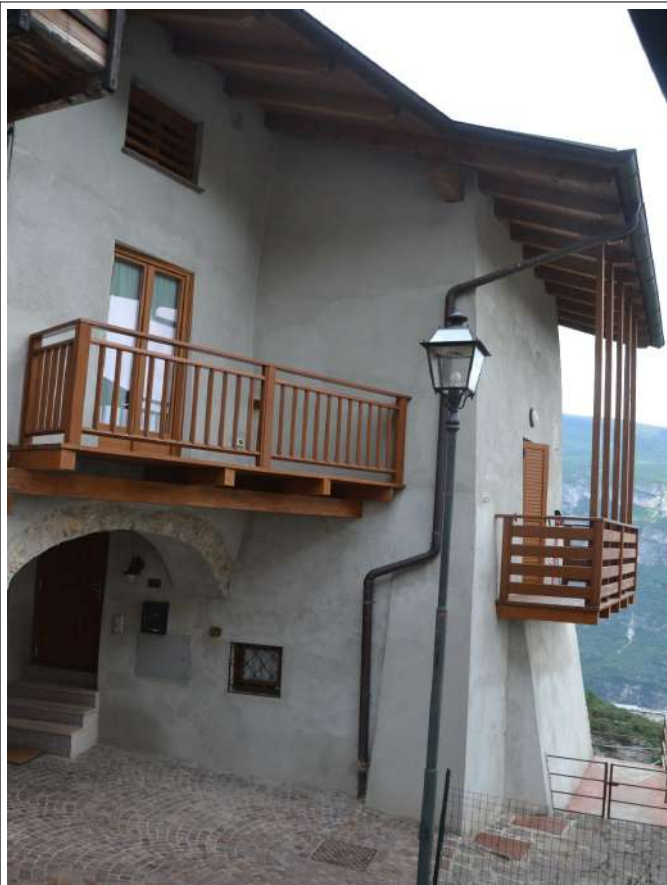
**9. Documentazione fotografica:**

| 6.1 | N. piani fuori terra: | 2 | <u>Materiali</u> |
| 6.2 | N. piani semi / interrati: | 1 | P-pietra/sasso M-metallo |
| 6.3 | N. manufatti esterni: | - | C-calcestruzzo I-intonaco |
| 6.4 | N. di scale esterne: | 1 | G-coppo L-legno |
| 6.5 | N. di balconi e terrazze: | 4 | PVC- pvc H-tegole |
| 6.6 | materiale serramenti: | L | V-veneziane |
| 6.7 | materiali elementi oscuranti: | L | <u>Stato di conservazione</u> |
| 6.8 | materiale di finitura delle facciate: | I | C-cattivo B-Buono |
| 6.9 | materiale di finitura della copertura: | H | O-ottimo |
| 6.10 | materiale di finitura sottogrona: | L | <u>Elementi decorativi</u> |
| 6.11 | stato di conservazione facciate: | O | P-portale in pietra |
| 6.12 | stato di conservazione copertura/tetto: | O | T-targhe commemorative CP-capitello |
| 6.13 | presenza elementi decorativi: | - | D-dipinti/ceramiche F-foro rilevante |
