# COMUNE DI GARNIGA TERME

### PIANO REGOLATORE GENERALE INSEDIAMENTI STORICI

VARIANTE SOSTANZIALE IN ADEGUAMENTO ALLA L.P.15/2015

### SCHEDATURA EDIFICI STORICI E MANUFATTI ACCESSORI 1. PIAZZA

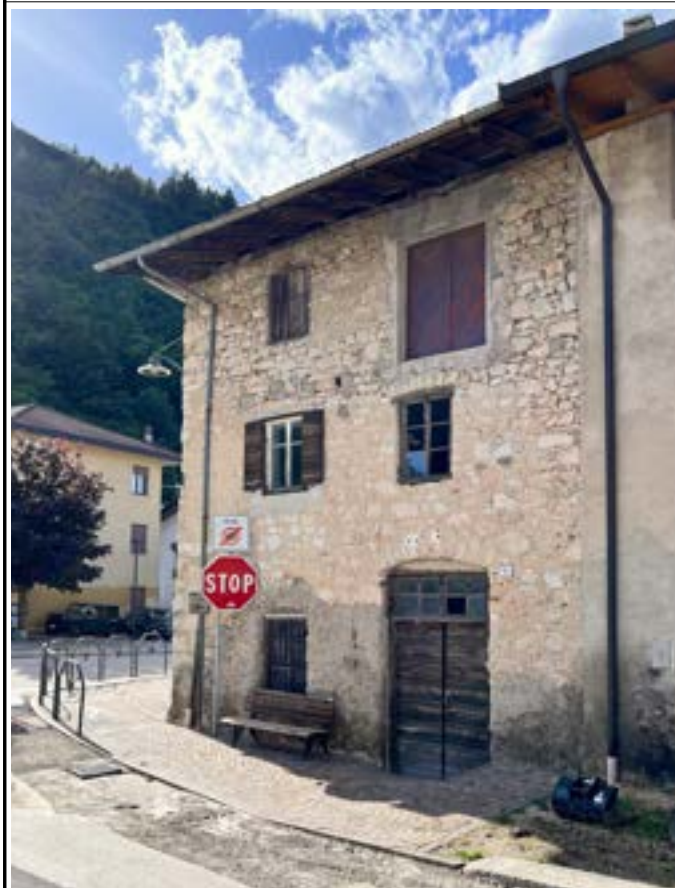
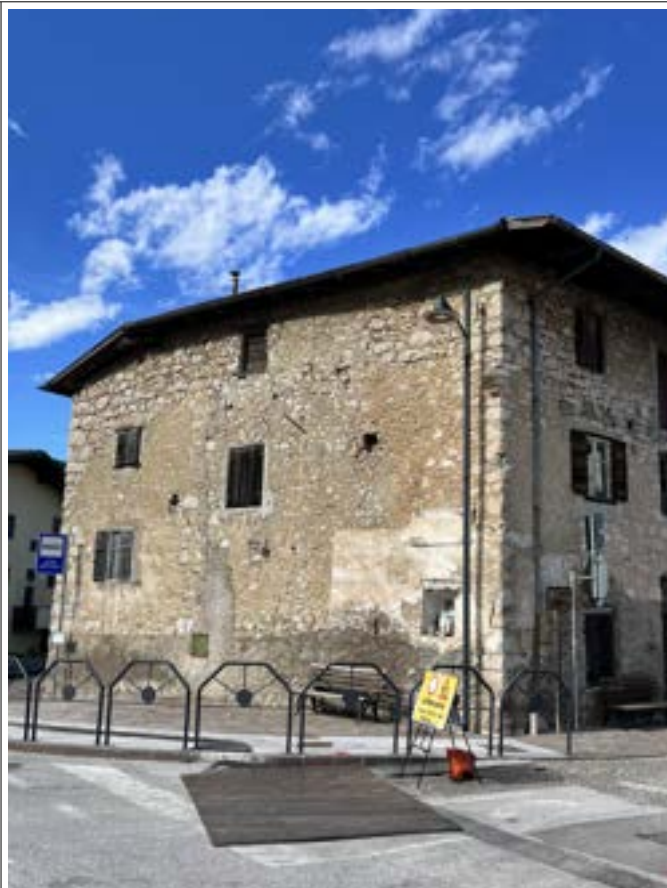
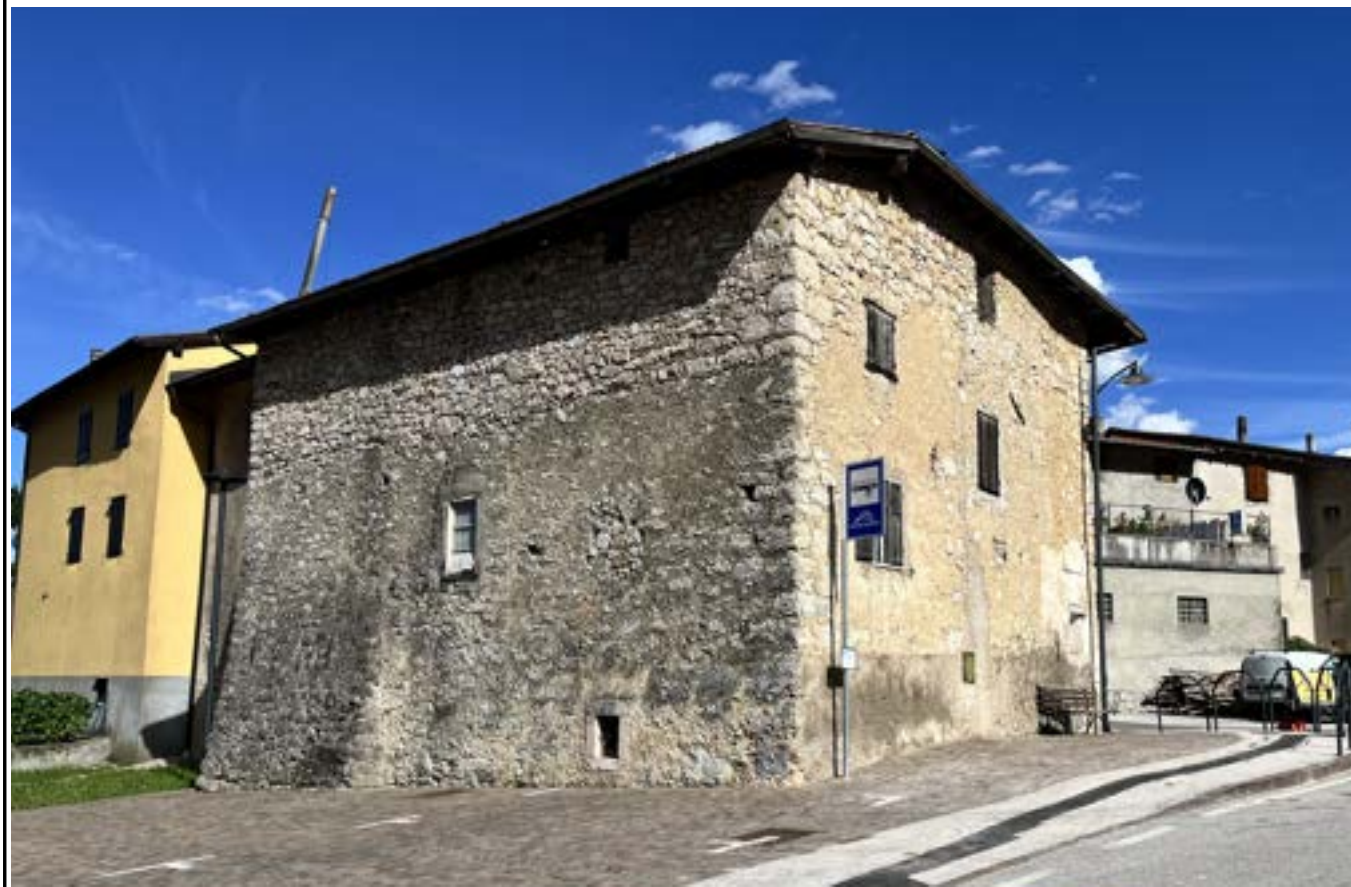
**9. Documentazione fotografica:**

| 6.8 | materiale di finitura delle facciate: | P-I | C-cattivo B-Buono |
| 6.11 | stato di conservazione facciate: | C | P-portale in pietra |
| 6.12 | stato di conservazione copertura/tetto: | C | T-targhe commemorative CP-capitello |
| 6.13 | presenza elementi decorativi: | CP | D-dipinti/ceramiche F-foro rilevante |

| <b>1.</b> | <b>Categoria di intervento prevista:</b> | <b>RISTRUTTURAZIONE R3</b> |
| <b>2.</b> | <b>Prescrizioni:</b> | <ul style="list-style-type: none"> <li>- Si proceda alla riqualificazione del prospetto ovest che affaccia sulla viabilità pubblica, prestando particolare attenzione alla distribuzione dei fori finestrati;</li> <li>- Si sostituisca l'attuale boccaporto situato al piano sottotetto del prospetto sud con un nuovo serramento realizzato in conformità con le tipologie indicate nel prontuario dei materiali;</li> <li>- Sia mantenuta la finitura raso sasso delle facciate ove presente;</li> <li>- La sopraelevazione art. 105 è vincolata al mantenimento della continuità di gronda con la p.ed. 112/1.</li> </ul> |
| <b>3.</b> | <b>Note:</b> | <ul style="list-style-type: none"> <li>- Nell'ambito dell'intervento di ristrutturazione edilizia si richiede il mantenimento o la riproposizione della nicchia votiva presente sul prospetto ovest che affaccia sulla viabilità pubblica;</li> <li>- Nell'ambito dell'intervento di ristrutturazione edilizia, è consentita la demolizione con successiva ricostruzione finalizzata alla riqualificazione dell'immagine complessiva dell'edificio, anche mediante un intervento di architettura contemporanea.</li> </ul> |

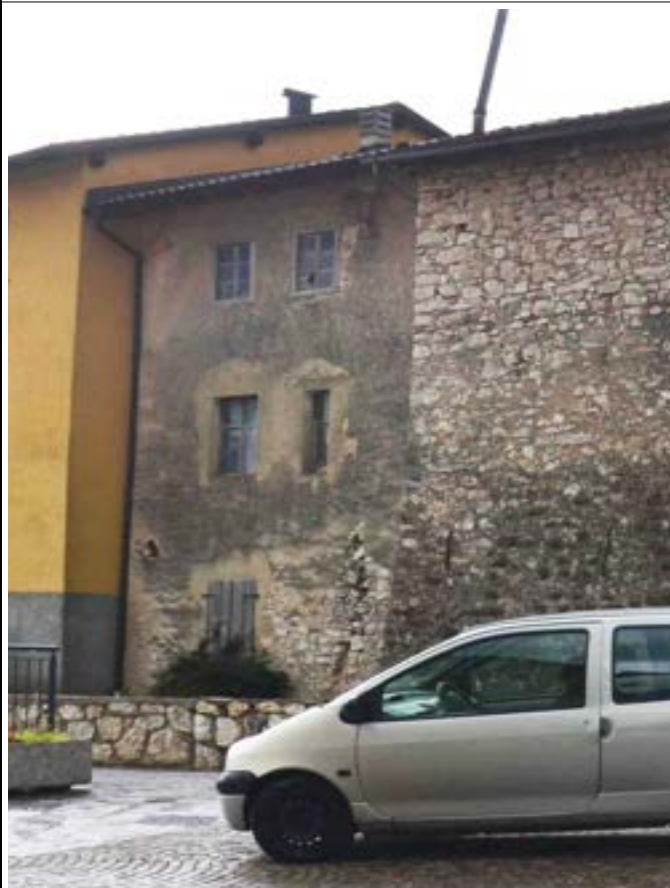
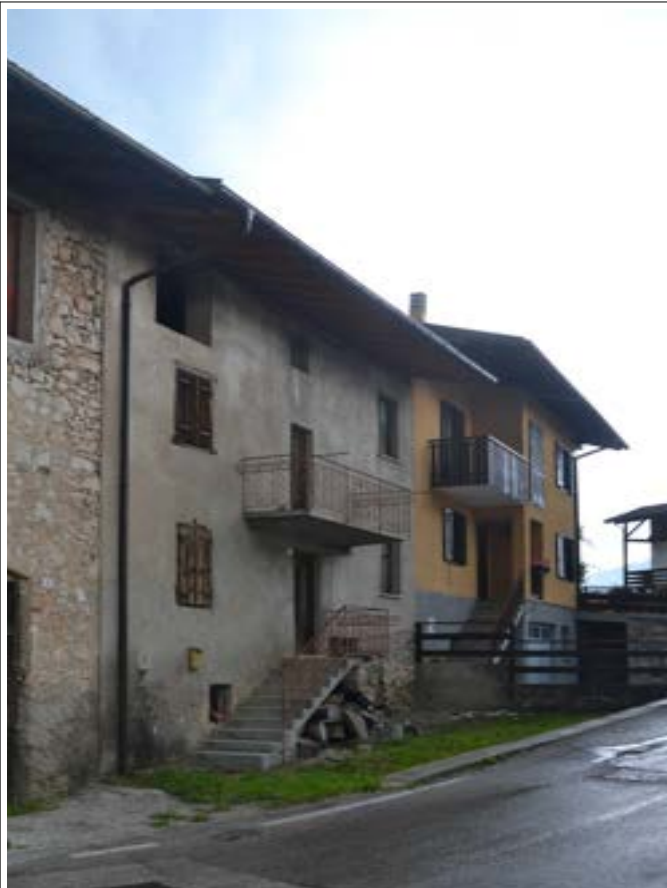
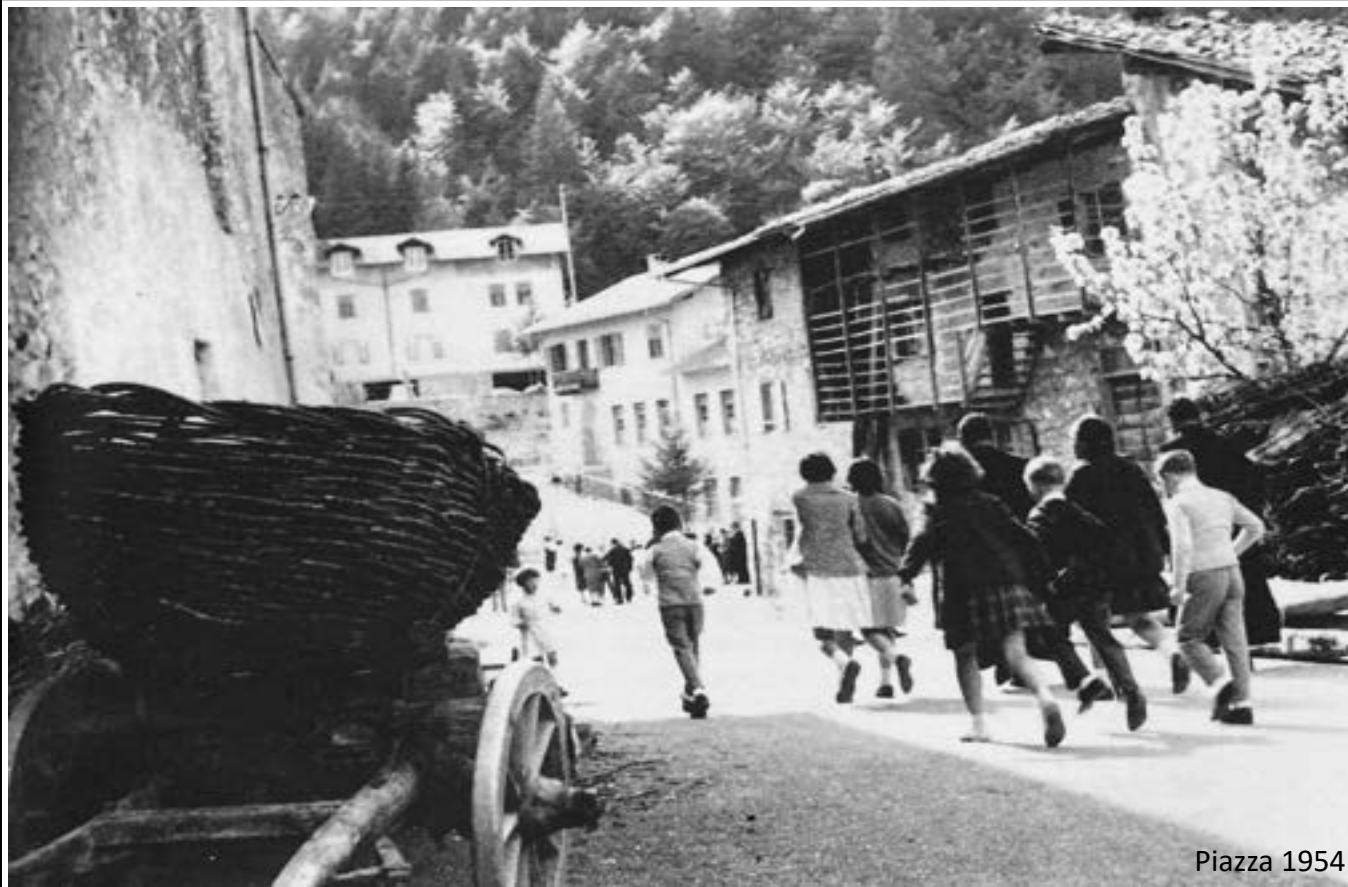
**9. Documentazione fotografica:**

| 6.11 | stato di conservazione facciate: | B-C | P-portale in pietra |
| 6.12 | stato di conservazione copertura/tetto: | B-C | T-targhe commemorative CP-capitello |

Piazza 1954

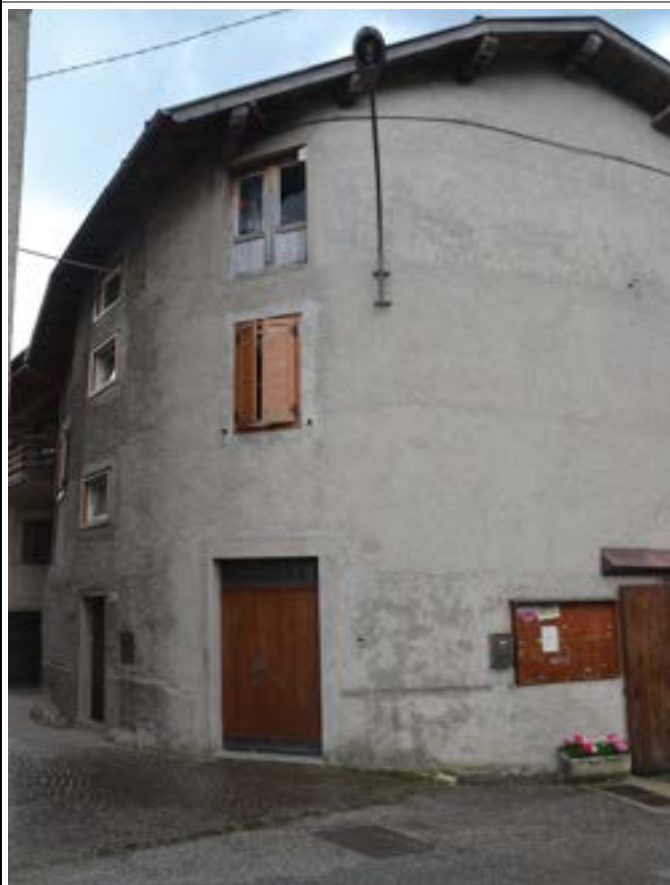
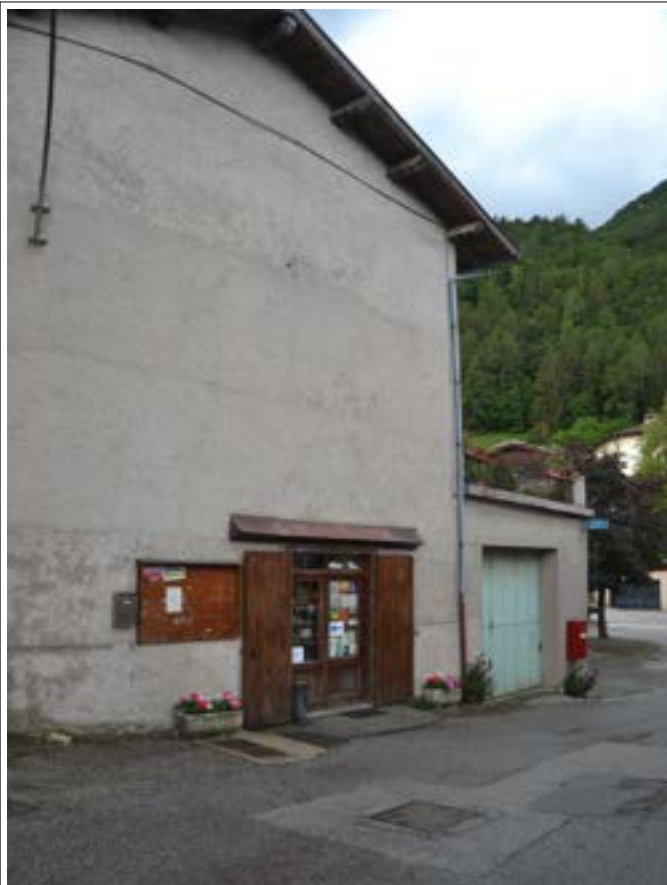
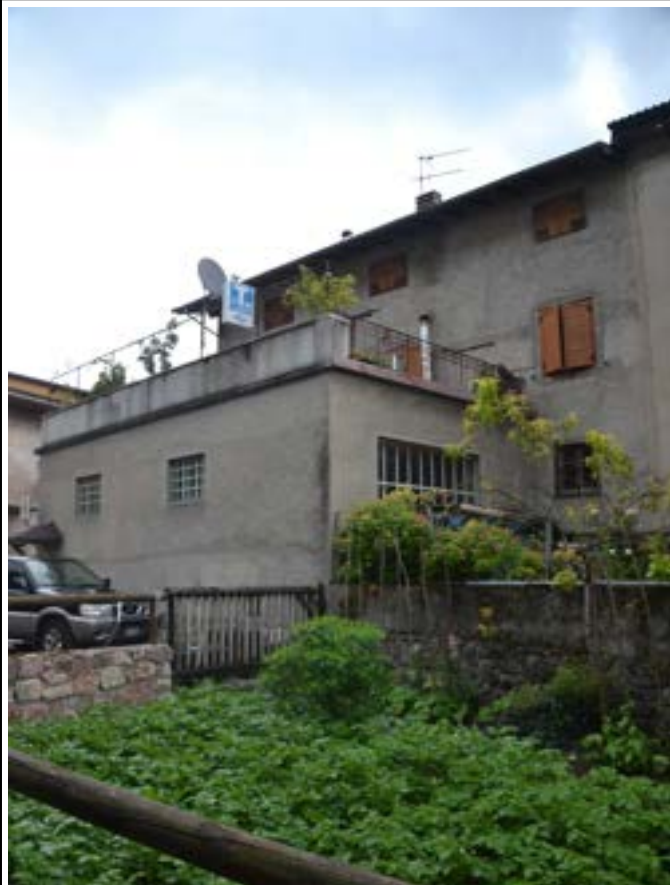
**9. Documentazione fotografica:**

| 6.11 | stato di conservazione facciate: | B | P-portale in pietra |
| 6.12 | stato di conservazione copertura/tetto: | B | T-targhe commemorative CP-capitello |

| 1. | <b>Categoria di intervento prevista: RISTRUTTURAZIONE R3</b> | | | | |
| 2. | <b>Prescrizioni:</b> | <ul style="list-style-type: none"><li>- Si riconfiguri il camino in acciaio INOX a vista posto sopra la terrazza del prospetto ovest sotto traccia, in conformità con le tipologie indicate nel prontuario dei materiali;</li><li>- Si proceda alla riqualificazione del foro finestrato al piano terra del prospetto nord, eliminando altresì le ante d'oscuro, in conformità con le tipologie indicate nel prontuario dei materiali;</li><li>- Si disponga la sostituzione dell'elemento metallico di protezione del portoncino d'ingresso dell'esercizio commerciale con nuovo elemento da realizzare in conformità con le tipologie indicate nel prontuario dei materiali.</li></ul> | | | |

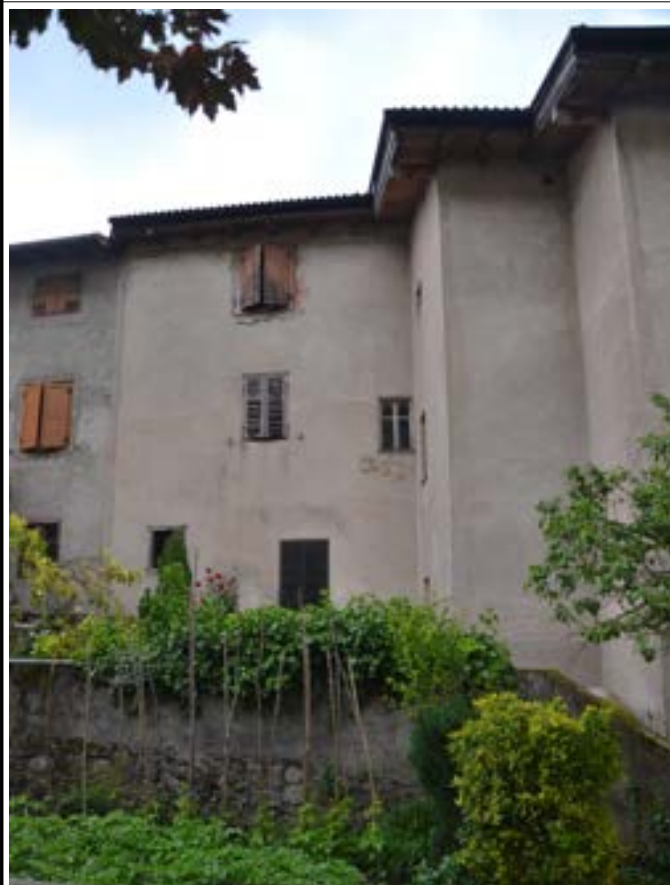
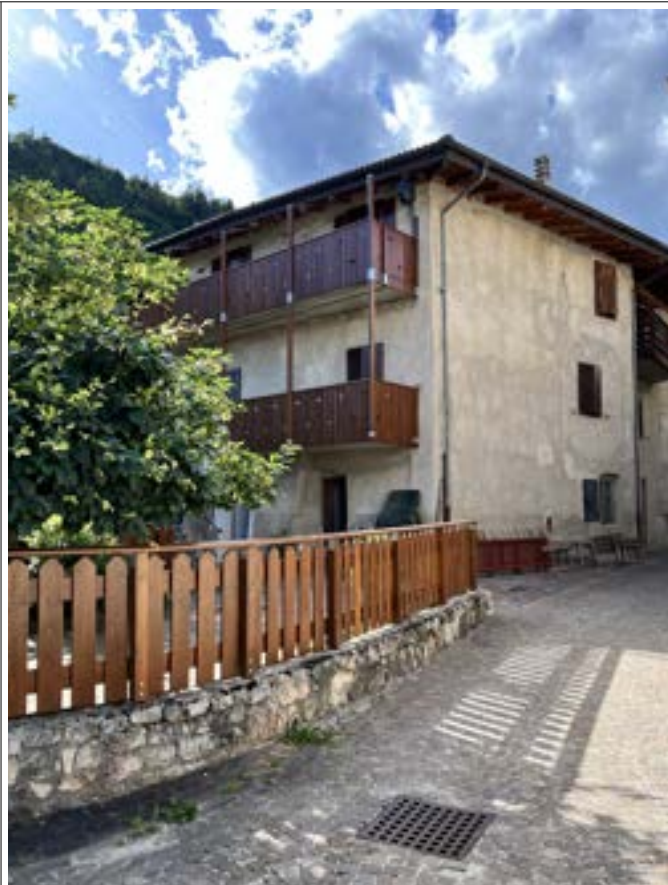
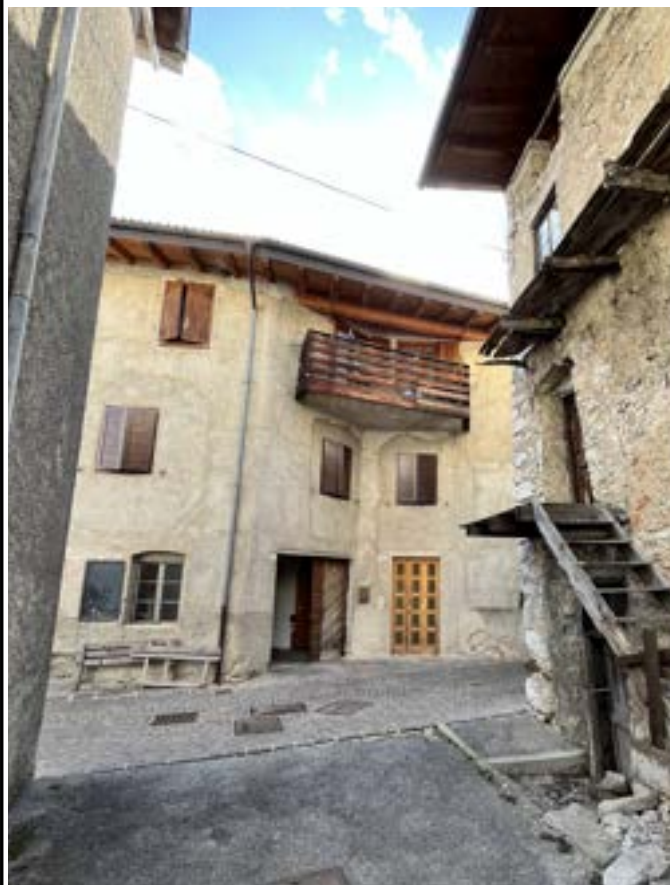
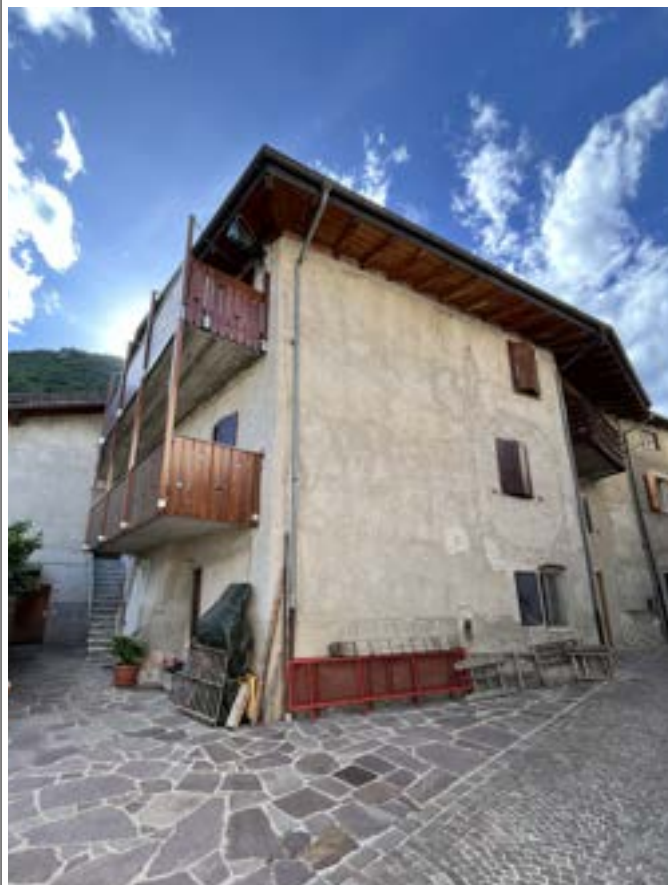
**9. Documentazione fotografica:**

| 6.11 | stato di conservazione facciate: | B | P-portale in pietra |
| 6.12 | stato di conservazione copertura/tetto: | B | T-targhe commemorative CP-capitello |

| <b>1.</b> | <b>Categoria di intervento prevista:</b> | <b>RISTRUTTURAZIONE R3</b> |
| <b>2.</b> | <b>Prescrizioni:</b> | <ul style="list-style-type: none"><li>- Si proceda alla riqualificazione del prospetto ovest, con quest'ultimo che affaccia sulla viabilità pubblica, prestando particolare attenzione alla distribuzione dei fori finestrati;</li><li>- Si proceda alla riqualificazione dell'aggetto al piano sottotetto del prospetto est (parapetti, scale e balconi), in conformità con le tipologie indicate nel prontuario dei materiali.</li></ul> |
