# COMUNE DI GARNIGA TERME

### PIANO REGOLATORE GENERALE INSEDIAMENTI STORICI

VARIANTE SOSTANZIALE IN ADEGUAMENTO ALLA L.P.15/2015

### SCHEDATURA EDIFICI STORICI E MANUFATTI ACCESSORI 7. CA' DI SOTTO

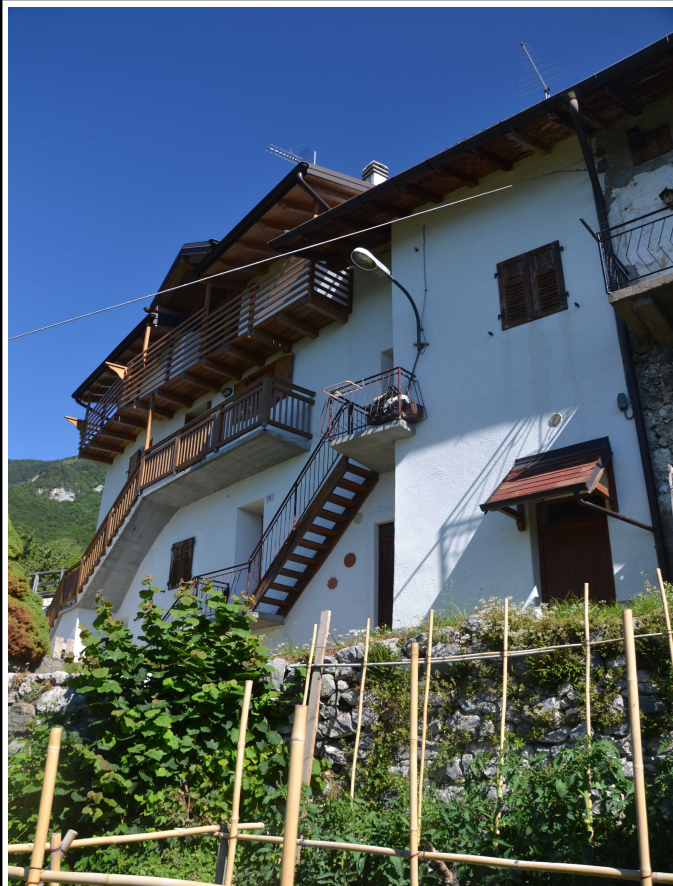
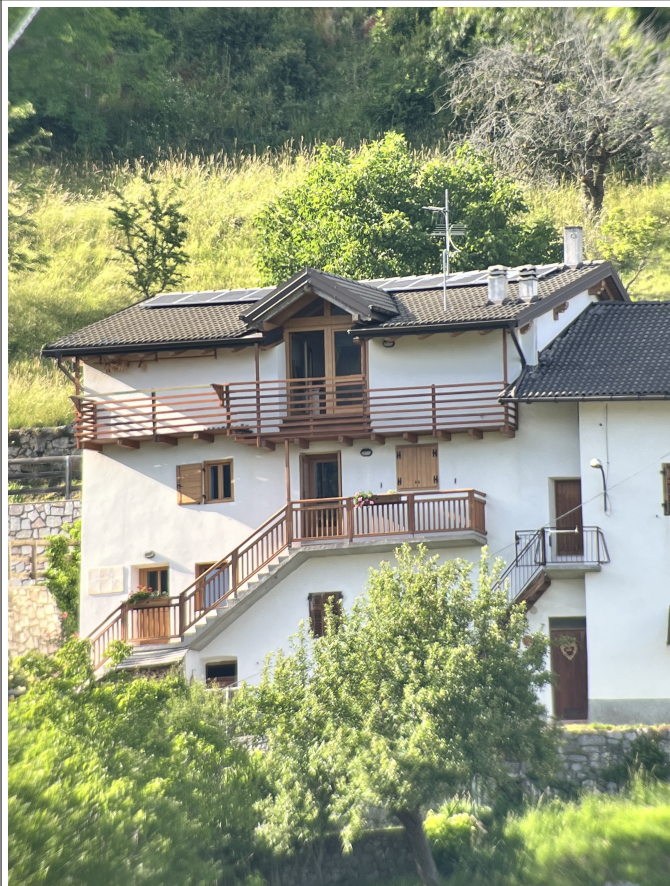
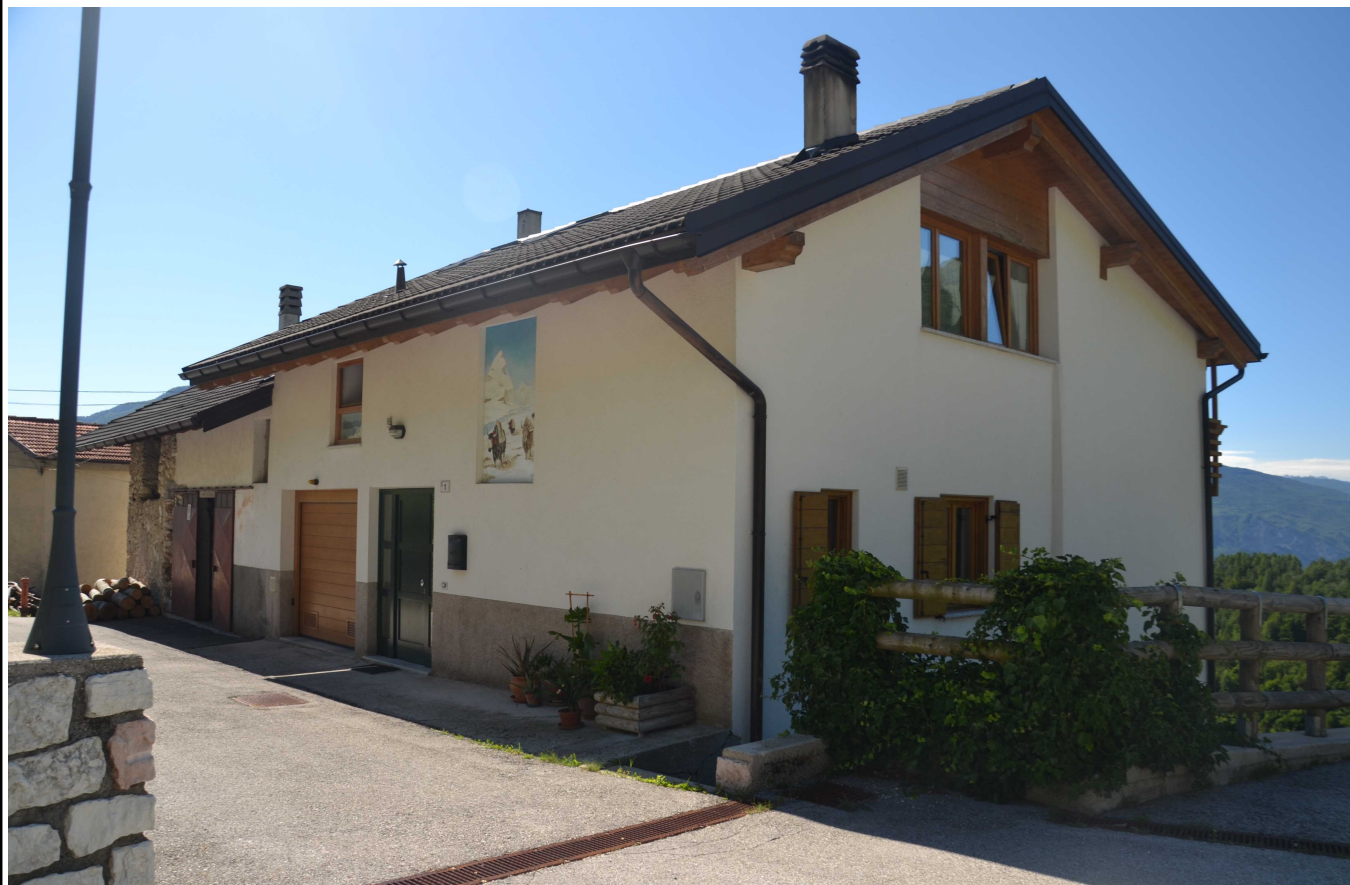
**9. Documentazione fotografica:**

| 6.11 | stato di conservazione facciate: | o | P-portale in pietra |
| 6.12 | stato di conservazione copertura/tetto: | o | T-targhe commemorative CP-capitello |

| 2. | Prescrizioni: | <ul style="list-style-type: none"><li>- Si mantengano o ripropongano i balconi al secondo piano e sottotetto del prospetto sud, nell'attuale configurazione, conservando le medesime caratteristiche tipologiche dell'esistente;</li><li>- Si richiede la riconfigurazione della tettoia a protezione dell'ingresso al piano terra del prospetto sud;</li><li>- Si proceda alla riqualificazione degli aggetti al primo piano del prospetto sud (parapetti, scale e balconi), in conformità con le tipologie indicate nel prontuario dei materiali;</li><li>- Si sostituisca l'attuale serramento in PVC/metallo effetto legno del garage del prospetto nord, con un nuovo serramento realizzato in conformità con le tipologie indicate nel prontuario dei materiali.</li></ul> | |

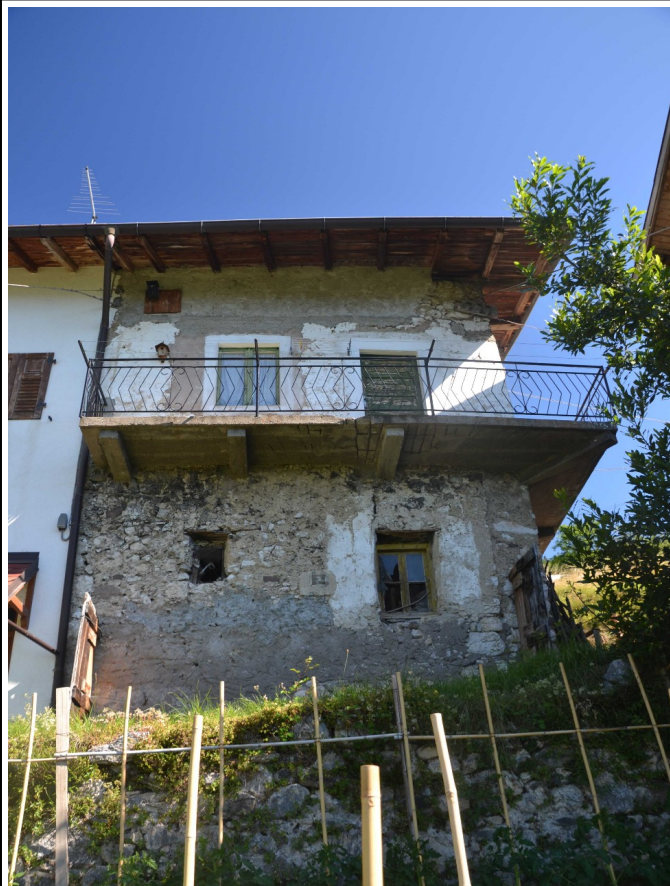
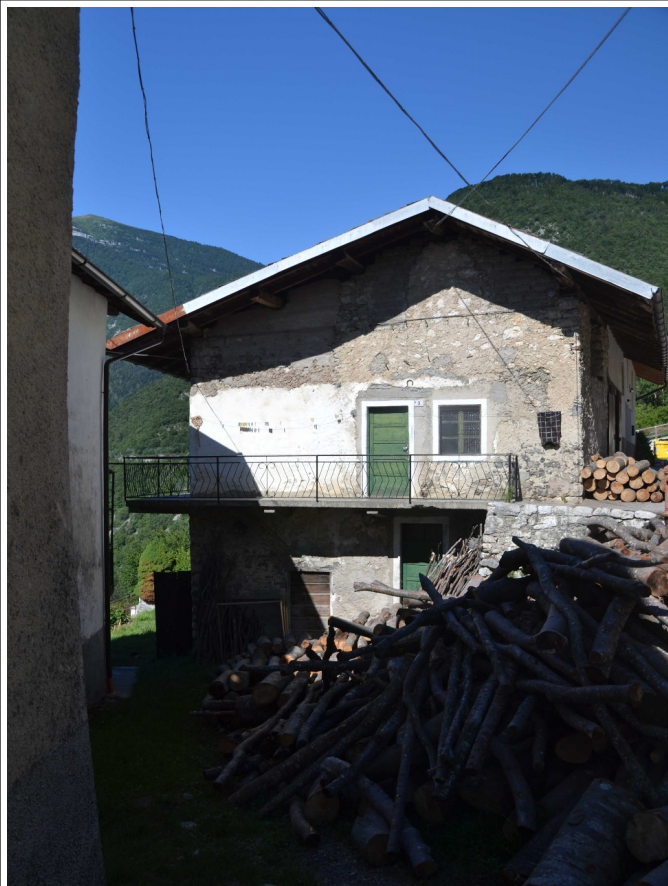
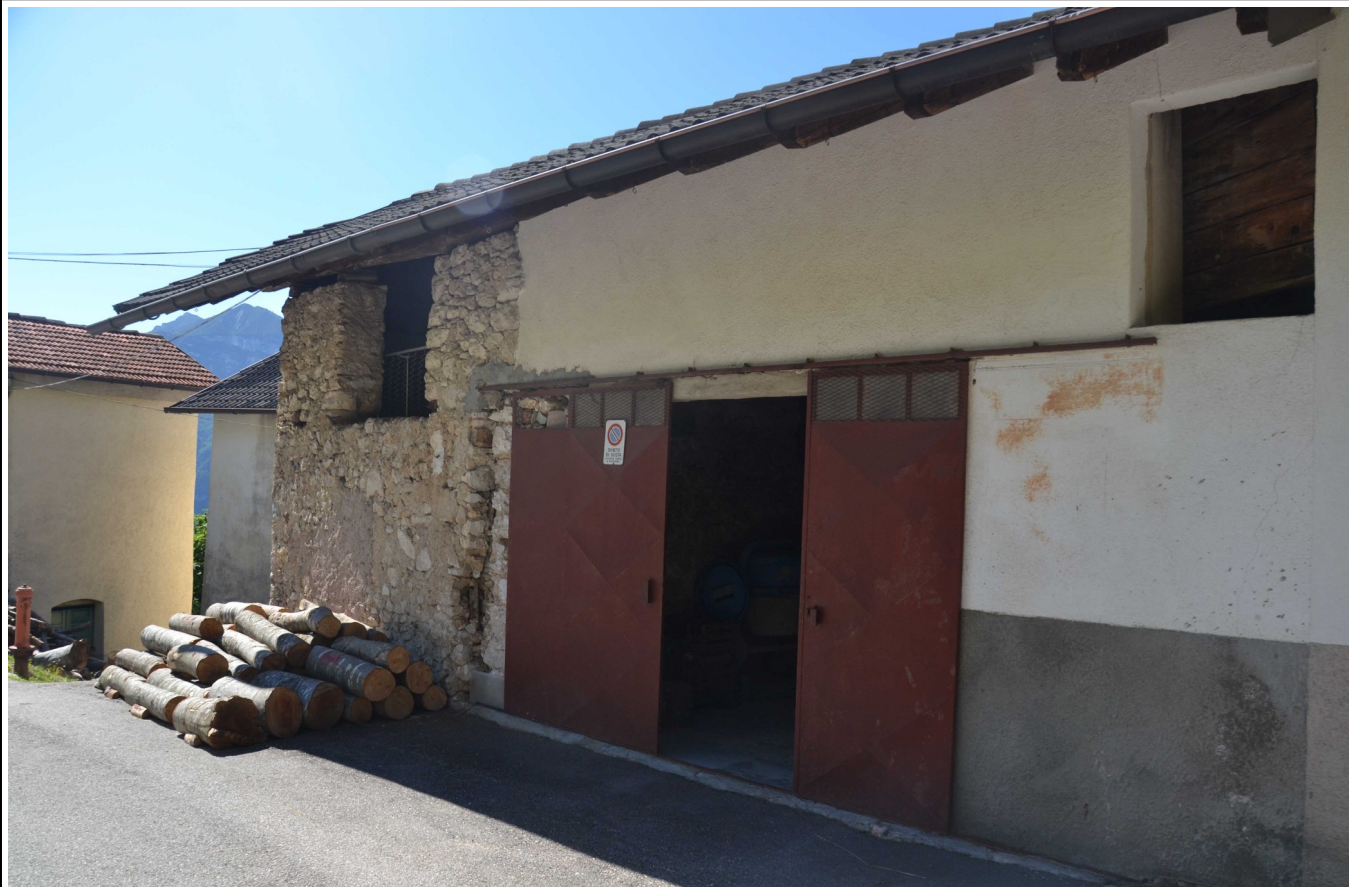
**9. Documentazione fotografica:**

| 6.11 | stato di conservazione facciate: | C | P-portale in pietra |
| 6.12 | stato di conservazione copertura/tetto: | C | T-targhe commemorative CP-capitello |

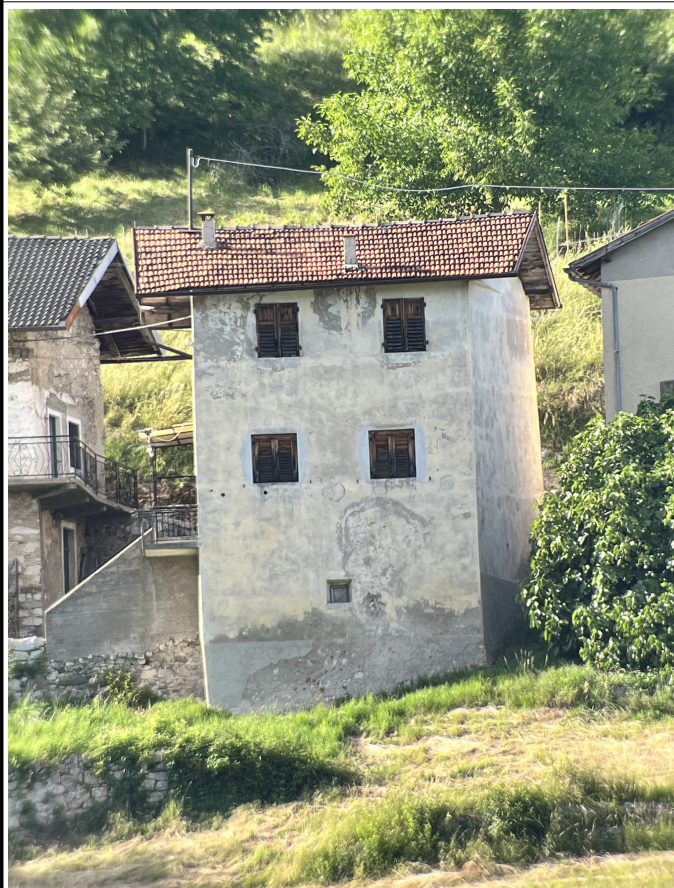
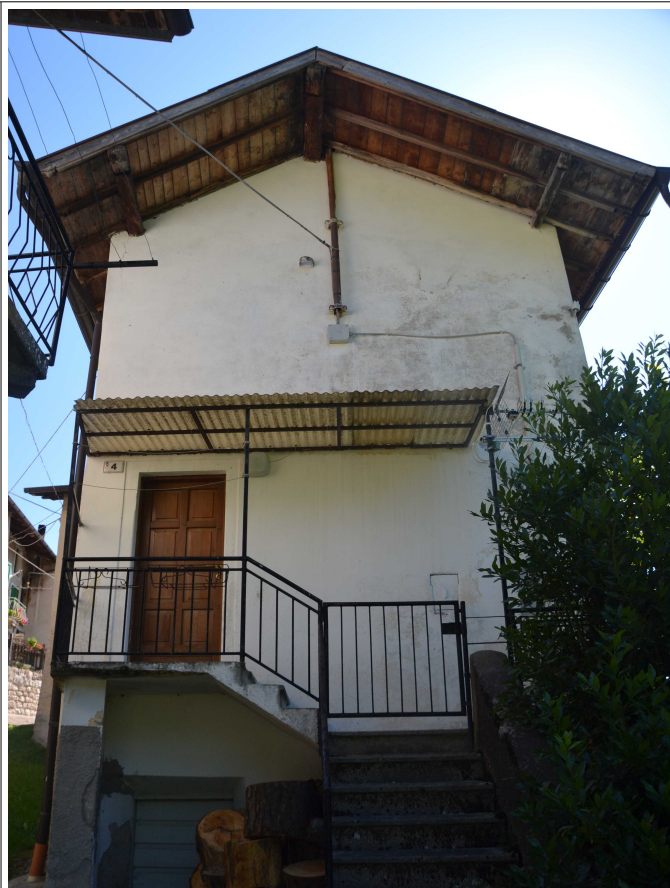
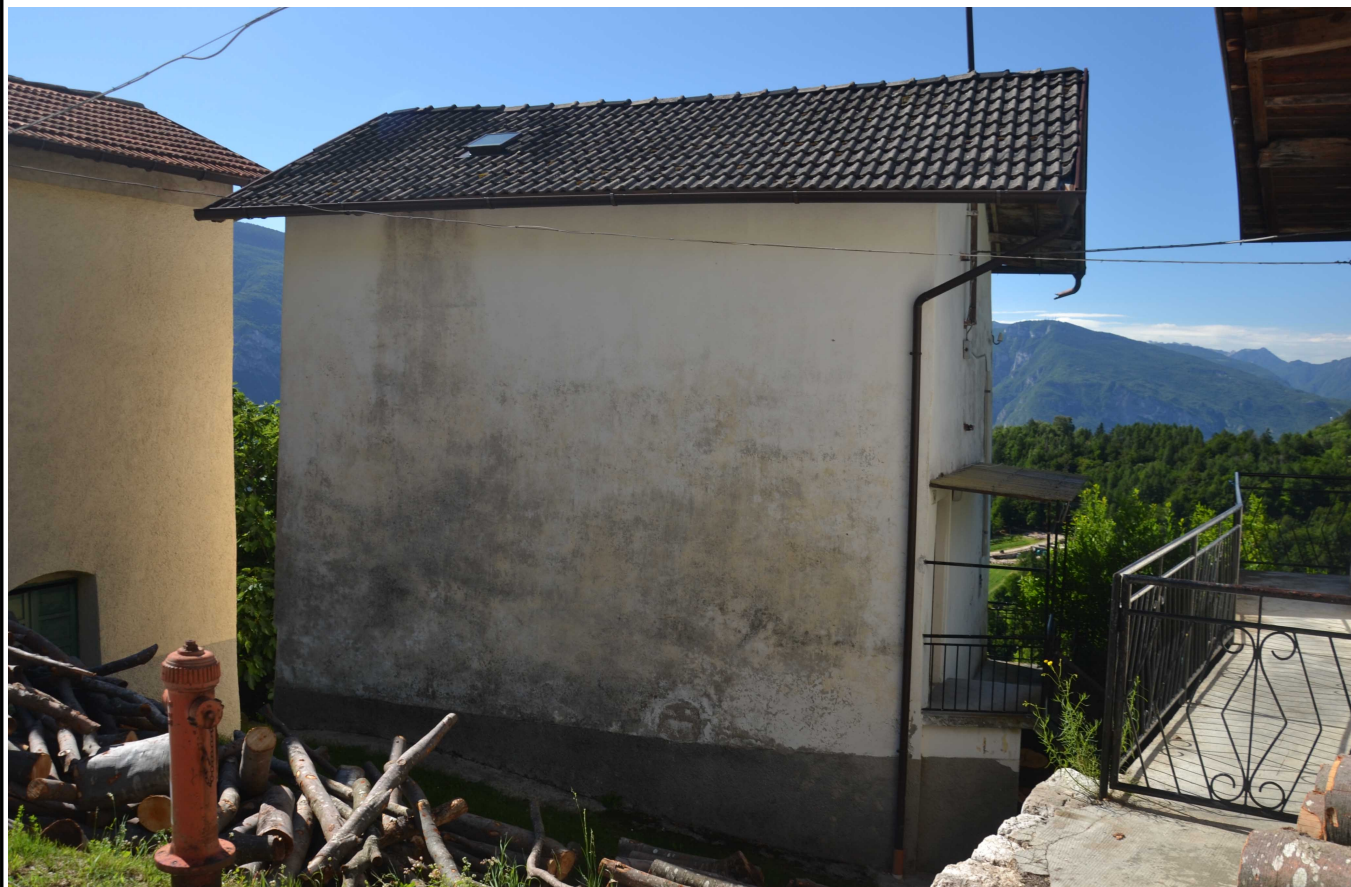
**9. Documentazione fotografica:**

| 6.11 | stato di conservazione facciate: | B-C | P-portale in pietra |
| 6.12 | stato di conservazione copertura/tetto: | B-C | T-targhe commemorative CP-capitello |

| <b>2.</b> | <b>Prescrizioni:</b> | <ul style="list-style-type: none"> <li>- Si proceda alla riqualificazione degli aggetti al primo piano del prospetto ovest (parapetti, scale e balconi), in conformità con le tipologie indicate nel prontuario dei materiali;</li> <li>- Si elimini la superfetazione presente al primo piano del prospetto ovest (copertura in lastre ondulate traslucide sopra il portoncino d'ingresso).</li> </ul> |
| <b>3.</b> | <b>Note:</b> | <ul style="list-style-type: none"> <li>- Nell'ambito dell'intervento di ristrutturazione edilizia è consentito l'ampliamento volumetrico laterale in conformità dell'art 82 delle NTA;</li> <li>- E' altresì consentita la demolizione con successiva ricostruzione finalizzata alla riqualificazione dell'immagine complessiva dell'edificio, anche mediante un intervento di architettura contemporanea.</li> </ul> |

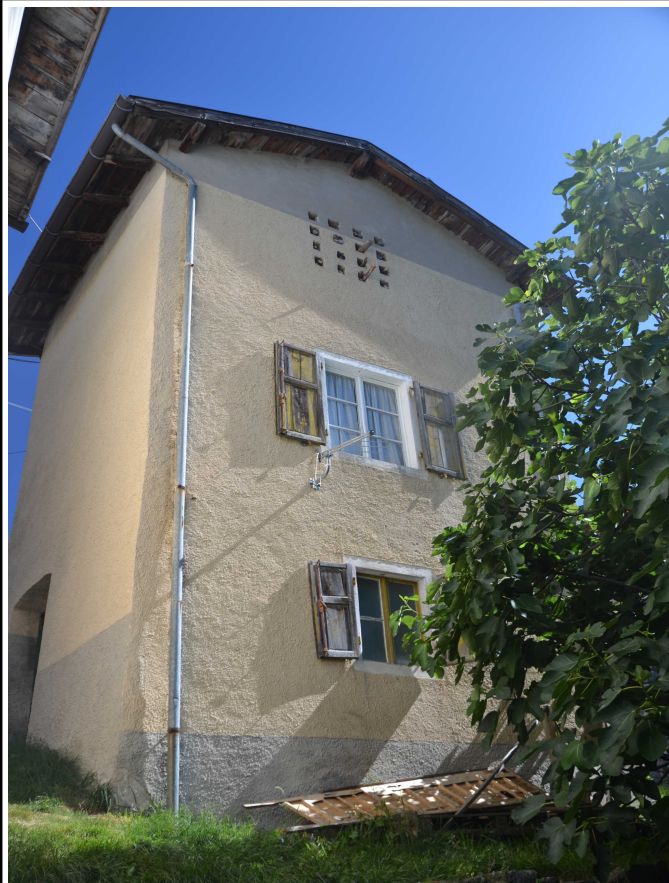
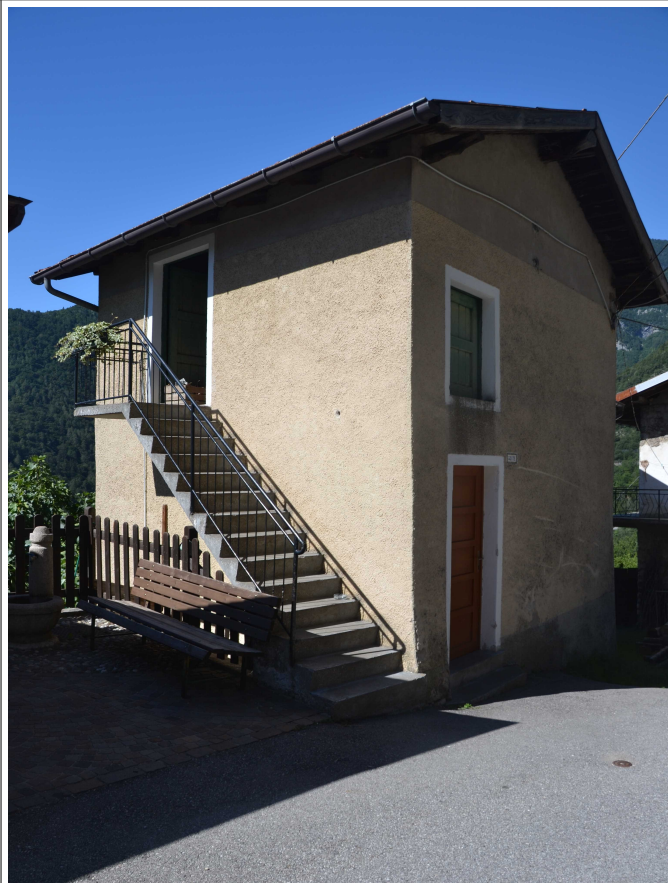
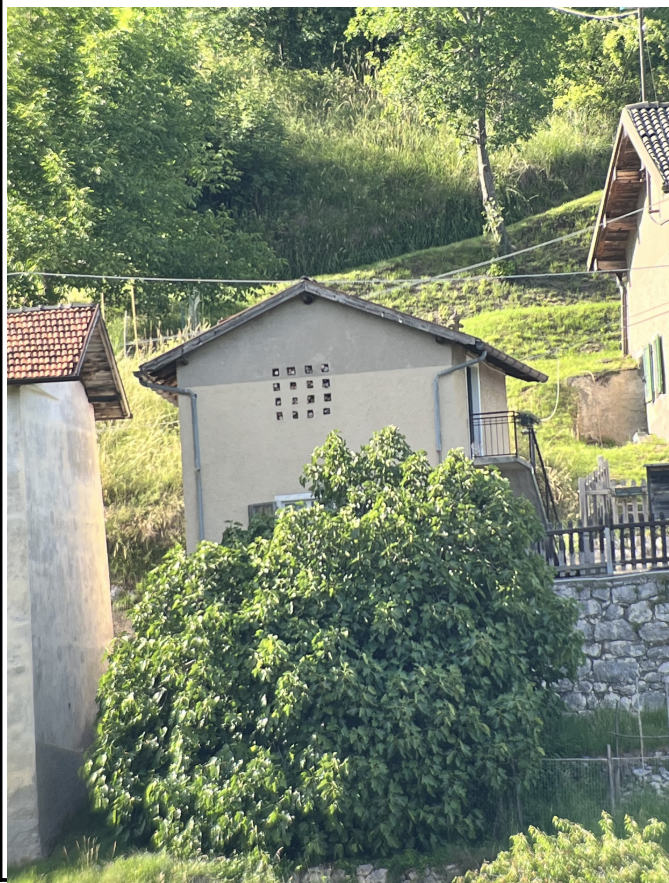
**9. Documentazione fotografica:**

| 6.11 | stato di conservazione facciate: | B | P-portale in pietra |
| 6.12 | stato di conservazione copertura/tetto: | B | T-targhe commemorative CP-capitello |

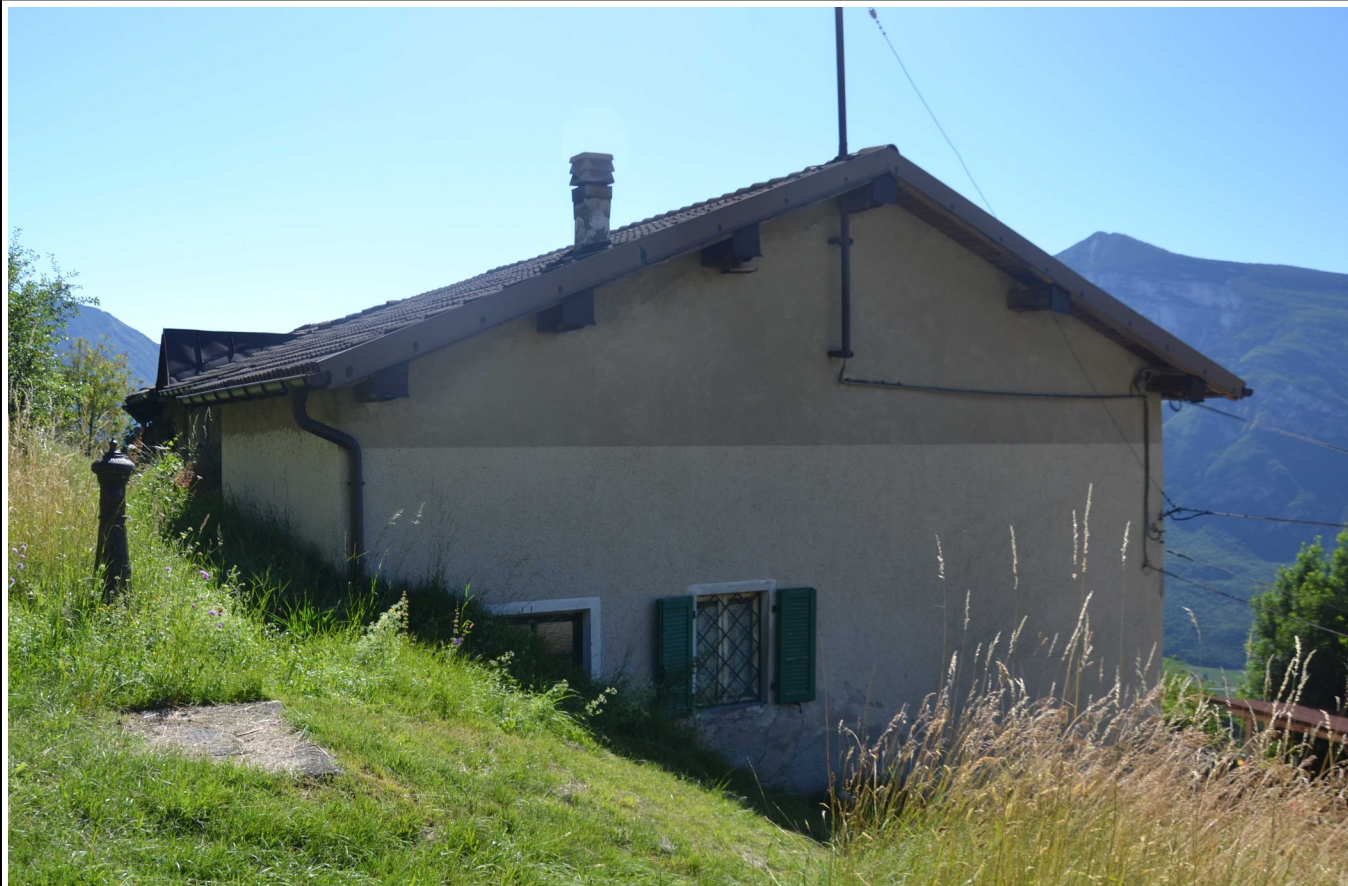
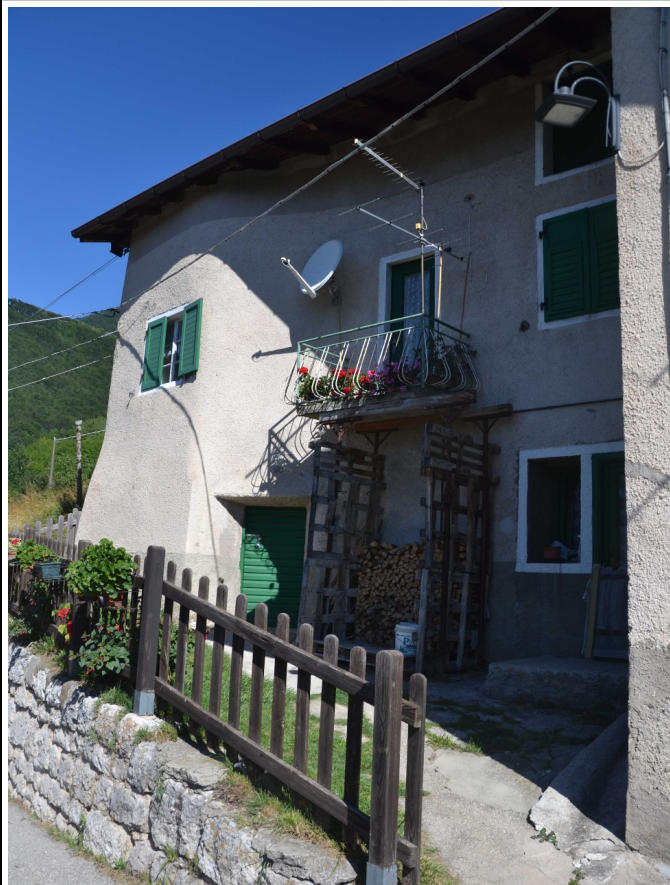
**9. Documentazione fotografica:**

| 6.11 | stato di conservazione facciate: | B | P-portale in pietra |
| 6.12 | stato di conservazione copertura/tetto: | B | T-targhe commemorative CP-capitello |

| <b>2.</b> | <b>Prescrizioni:</b> | <ul style="list-style-type: none"><li>- Si mantengano o ripropongano i fori finestra del prospetto sud, che affacciano sulla viabilità pubblica, nell'attuale configurazione, conservando le medesime caratteristiche tipologiche dell'esistente;</li><li>- Si proceda alla riqualificazione degli aggetti al primo piano del prospetto sud (parapetti, scale e balconi), in conformità con le tipologie indicate nel prontuario dei materiali;</li><li>- Si eliminino tutte le superfetazioni presenti del prospetto sud.</li></ul> |
| <b>3.</b> | <b>Note:</b> | <ul style="list-style-type: none"><li>- Nell'ambito dell'intervento di ristrutturazione edilizia la pavimentazione di ingresso all'abitazione (lati sud e ovest) dovrà essere riqualificata utilizzando materiali lapidei, in conformità con le tipologie indicate nel prontuario dei materiali.</li></ul> |

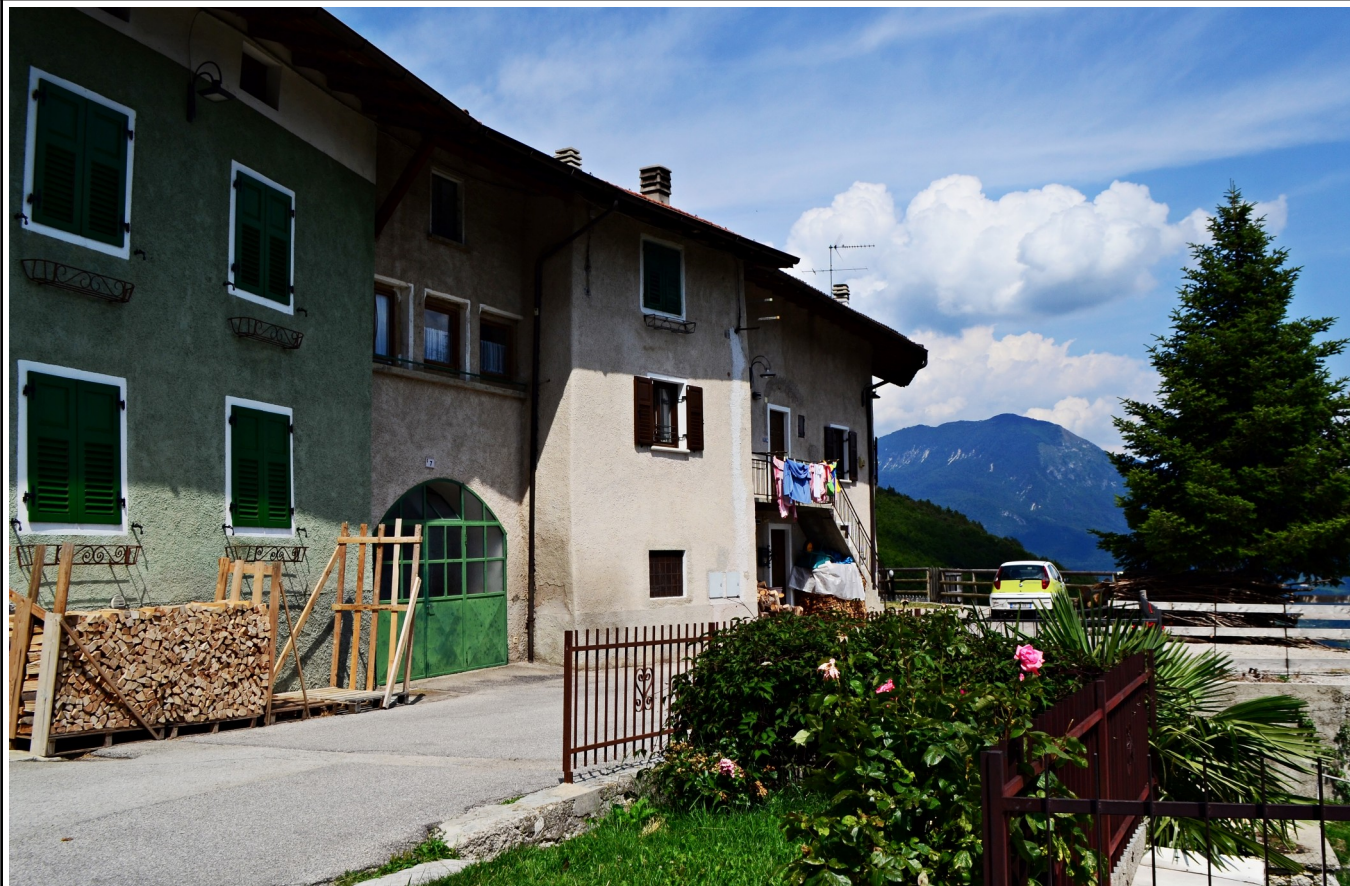
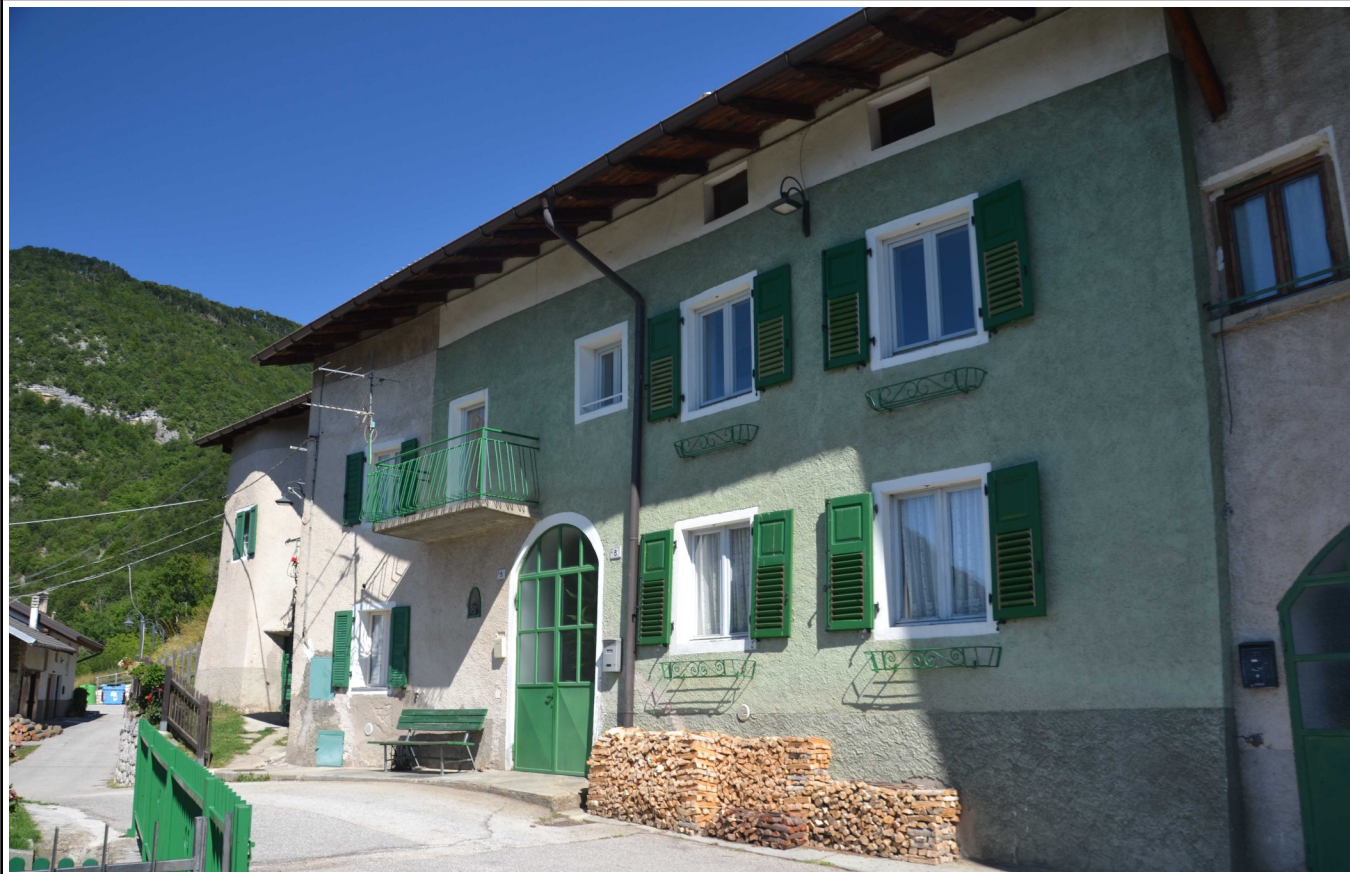
**9. Documentazione fotografica:**

| 6.11 | stato di conservazione facciate: | B | P-portale in pietra |
| 6.12 | stato di conservazione copertura/tetto: | B | T-targhe commemorative CP-capitello |

| <b>2.</b> | <b>Prescrizioni:</b> | <ul style="list-style-type: none"> <li>- Si proceda alla riqualificazione degli aggetti al primo piano del prospetto sud (parapetti, scale e balconi), in conformità con le tipologie indicate nel prontuario dei materiali;</li> <li>- Si mantengano o ripropongano i fori finestra del prospetto sud, che affacciano sulla viabilità pubblica, nell'attuale configurazione, conservando le medesime caratteristiche tipologiche dell'esistente;</li> <li>- Si sostituisca l'attuale serramento metallico del prospetto sud, con un nuovo serramento realizzato in conformità con le tipologie indicate nel prontuario dei materiali;</li> </ul> |
