P.R.G. - I.S. Piano regolatore generale insediamenti storici

SCHEDA DI RILEVAZIONE DEGLI INSEDIAMENTI STORICI

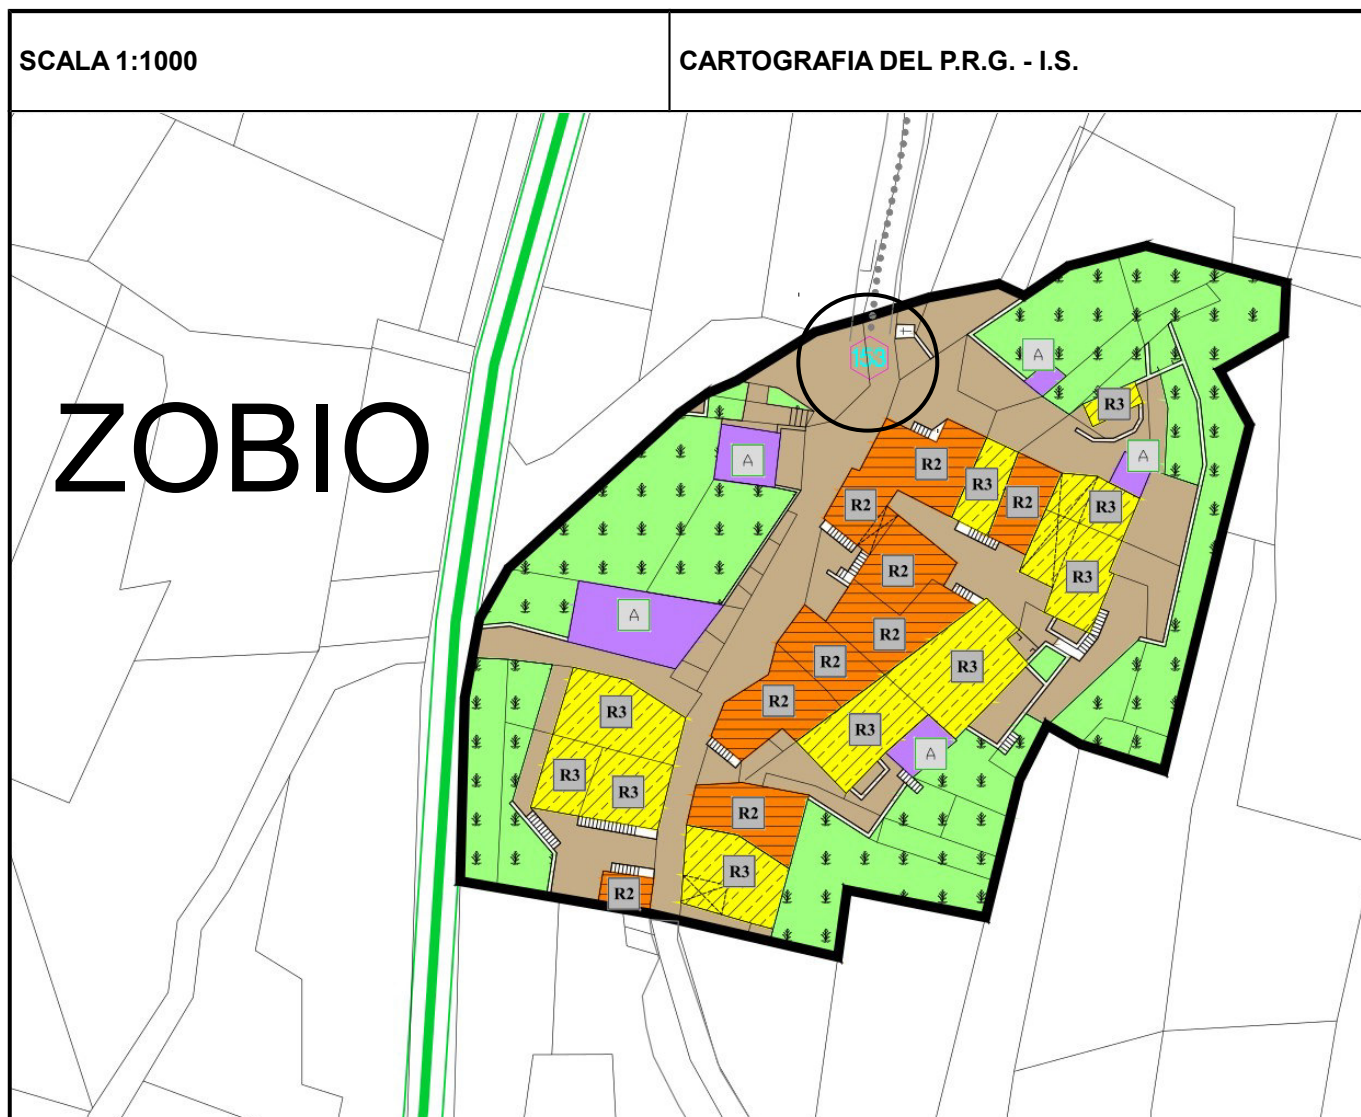
| NUMERO DI RIFERIMENTO FOTOGRAFICO | G 1 | | |

| 1 | <b>Tipologia funzionale</b><br>edificio prevalentemente residenziale <input type="checkbox"/> A      malghe <input type="checkbox"/> E<br>edificio produttivo <input type="checkbox"/> B      baite <input type="checkbox"/> F<br>edificio speciale <input type="checkbox"/> C      garage <input type="checkbox"/> G<br>stalle <input type="checkbox"/> D      monumento..... <input checked="" type="checkbox"/> H | | |
| 5 | <b>Degrado</b><br>nullo <input checked="" type="checkbox"/> X<br>medio <input type="checkbox"/><br>elevato <input type="checkbox"/> | | |
| 10 | <b>Note: Monumento ai caduti in porfido in buono stato di conservazione</b> .....<br>.....<br>.....<br>..... | | |

| 11 | <b>Categoria di intervento prevista</b> MANUFATTO | |

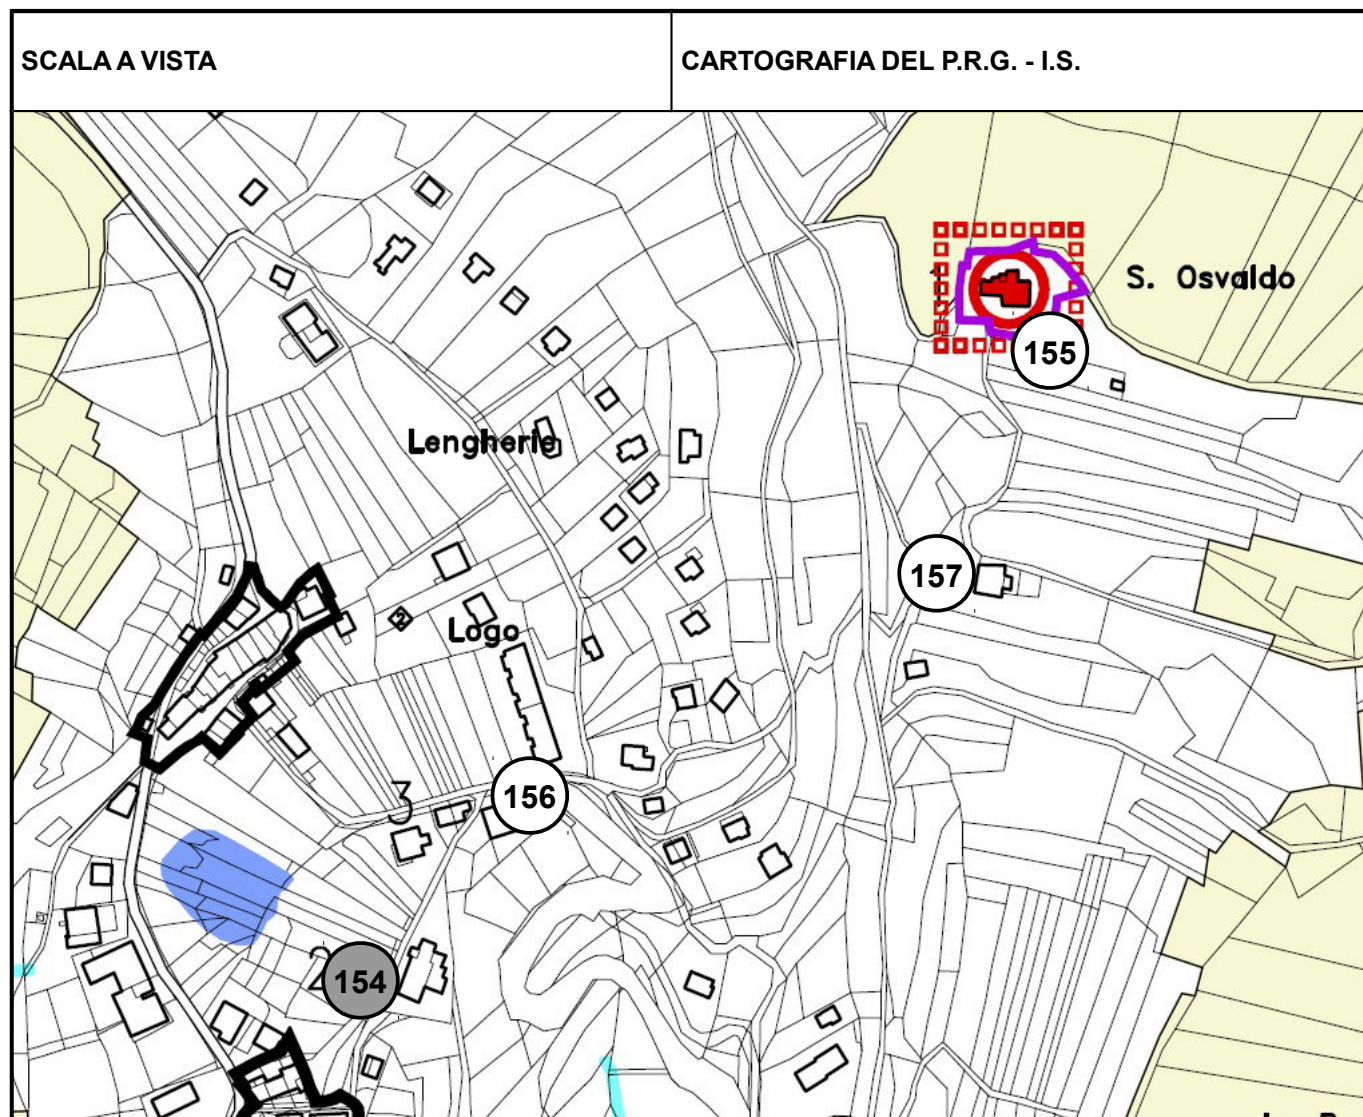
| NUMERO DI RIFERIMENTO FOTOGRAFICO | G 2 | | |

| 1 | <b>Tipologia funzionale</b><br>edificio prevalentemente residenziale <input type="checkbox"/> A      malghe <input type="checkbox"/> E<br>edificio produttivo <input type="checkbox"/> B      baite <input type="checkbox"/> F<br>edificio speciale <input type="checkbox"/> C      garage <input type="checkbox"/> G<br>stalle <input type="checkbox"/> D      chiesa..... <input checked="" type="checkbox"/> H | | |
| 5 | <b>Degrado</b><br>nullo <input checked="" type="checkbox"/> X<br>medio <input type="checkbox"/><br>elevato <input type="checkbox"/> | | |
| 8 | <b>Vincoli legislativi</b> Vincolo di tutela diretta ai sensi della Legge 1-6-1939 n° 1089..... | | |
| 10 | <b>Note:</b> Chiesa di S. Osvaldo con la parte principale del 1522 e campanile con cuspide poligonale settecentesca in pietra e muratura - tetto in coppi .....<br>.....<br>..... | | |

| 11 | <b>Categoria di intervento prevista</b> MANUFATTO | |

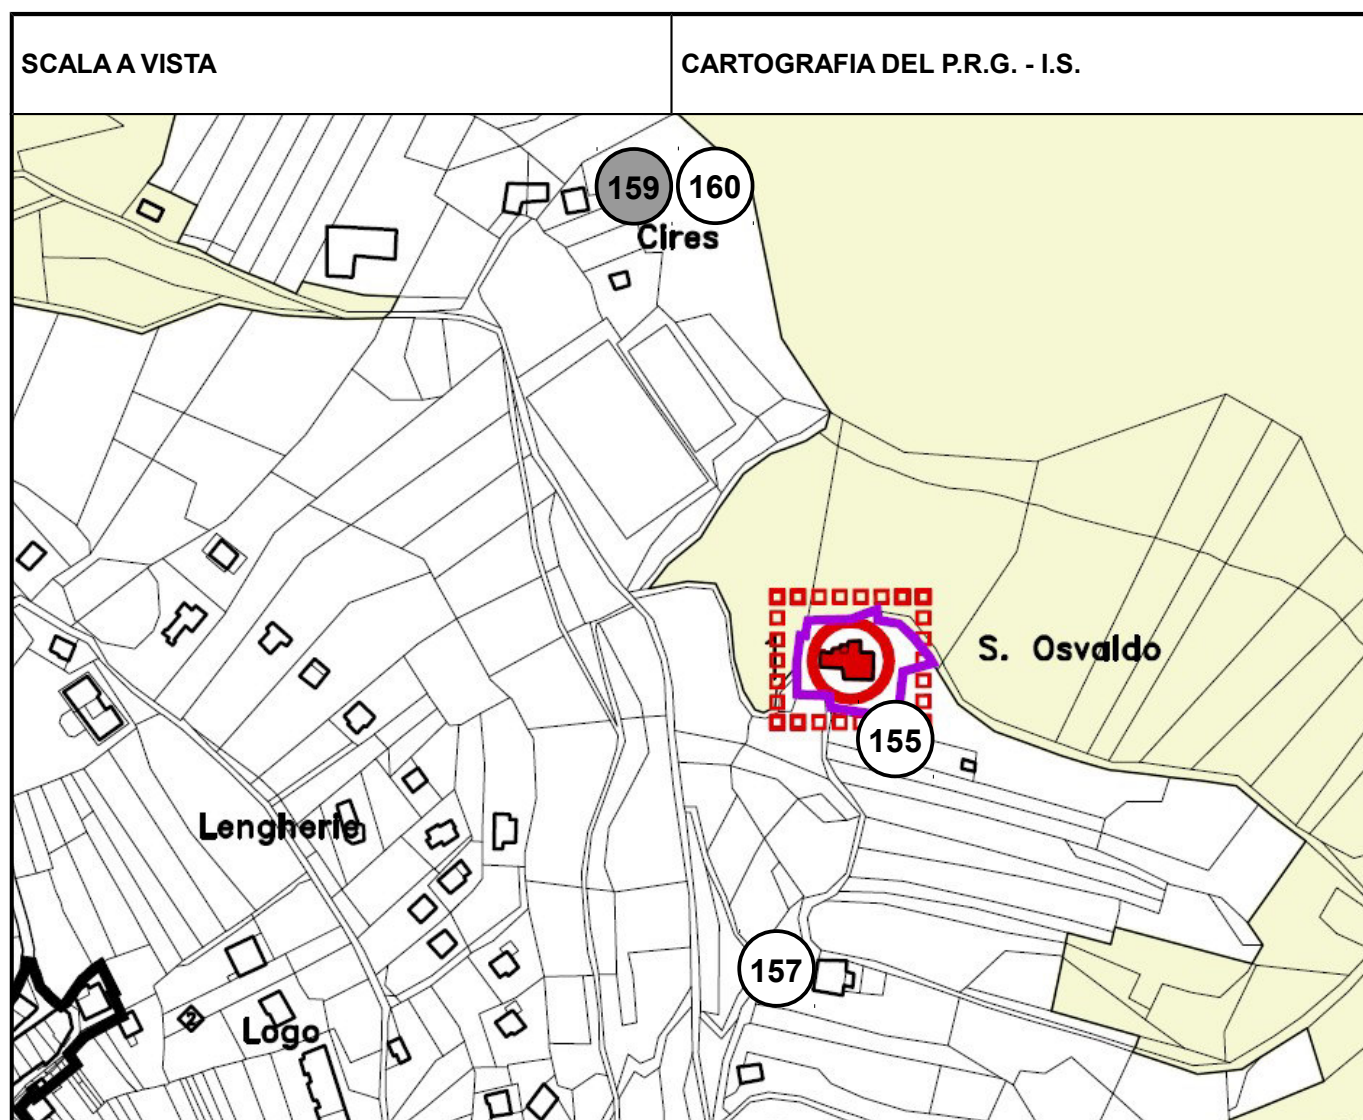
| NUMERO DI RIFERIMENTO FOTOGRAFICO | G 7 | | |

| 1 | <b>Tipologia funzionale</b><br>edificio prevalentemente residenziale <input checked="" type="checkbox"/> A malghe <input type="checkbox"/> E<br>edificio produttivo <input type="checkbox"/> B baite <input type="checkbox"/> F<br>edificio speciale <input type="checkbox"/> C garage <input type="checkbox"/> G<br>stalle <input type="checkbox"/> D ..... <input type="checkbox"/> H | | |
| 2 | <b>Epoca di costruzione</b><br>anteriore al 1860 <input type="checkbox"/> 8<br>tra il 1860 e il 1939 <input checked="" type="checkbox"/> 6<br>posteriore al 1939 <input type="checkbox"/> 4 | | |
| 3 | <b>Tipologia architettonica storica</b><br>alta definizione <input type="checkbox"/> 8<br>media definizione <input checked="" type="checkbox"/> 6<br>bassa definizione <input type="checkbox"/> 4<br>nessuna definizione <input type="checkbox"/> 0 | | |
| 4 | <b>Permanenza dei caratteri formali tradizionali</b><br>volumetrici originali <input type="checkbox"/> 2 <input checked="" type="checkbox"/> 1 <input type="checkbox"/> 0<br>costruttivo <input type="checkbox"/> 2 <input checked="" type="checkbox"/> 1 <input type="checkbox"/> 0<br>complementari <input type="checkbox"/> 2 <input checked="" type="checkbox"/> 1 <input type="checkbox"/> 0<br>decorativi <input type="checkbox"/> 2 <input checked="" type="checkbox"/> 1 <input type="checkbox"/> 0<br><b>TOTALE</b> <input type="checkbox"/> 1 <input checked="" type="checkbox"/> 5 | | |
| 5 | <b>Degrado</b><br>nullo <input type="checkbox"/><br>medio <input checked="" type="checkbox"/> X<br>elevato <input type="checkbox"/> | | |
| 6 | <b>Grado di utilizzo</b><br>utilizzato <input type="checkbox"/><br>sottoutilizzato <input checked="" type="checkbox"/> X<br>in stato di abbandono <input type="checkbox"/> | | |
| 10 | <b>Note:</b> Edificio residenziale. Si consente la sopraelevazione di 1,5 metri sul sedime esistente.<br>L'apertura di fori finestra nel piano sottotetto con serramenti in legno. E' ammessa la<br>ricostruzione della tettoia sul prospetto ovest .....<br>..... | | |

| 11 | <b>Categoria di intervento prevista</b> RISANAMENTO "A" | |
